Zeitschrift: Jahresberichte des Archäologischen Dienstes Graubünden und der Denkmalpflege Graubünden
Herausgeber: Archäologischer Dienst Graubünden; Denkmalpflege Graubünden
Band: - (1998)

Kirchenruine St. Urban und Vincentius in Splügen

Alfred Liver

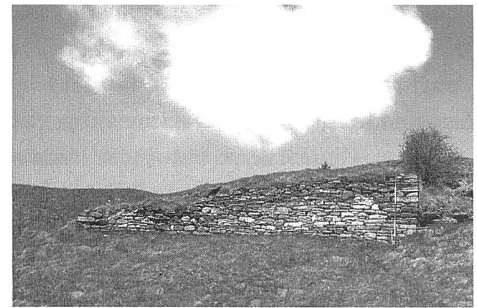
Abb. 46: Splügen 1998, Kir-
chenruine St. Urban und
Vincentius. Kirchenfunda-
ment, Ansicht von Südosten.

in Sondierung 1 ist in der Friedhofserde fundiert. Die Fundamentsohle steht auf einem Grab. Über die Art und den Zweck des Gebäudes konnten die kleinen Sondierschnitte keinen Aufschluss geben. Es fällt jedoch schwer, in den beiden Mauern Teile einer Kirche zu erkennen. Eventuell waren zu Poeschels Zeiten noch weitere Mauerreste sichtbar.
