Artikel: Kann man über Probleme reden, kann man sie einfacher lösen : zur

Restaurierung des alten Frauenklosters in Poschiavo

# Kann man über Probleme reden, kann man sie einfacher lösen -Zur Restaurierung des alten Frauenklosters in Poschiavo

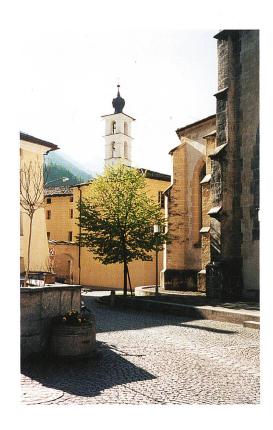
Abb. 94: Poschiavo, altes Frauenkloster. Ansicht von Nordwesten. Der Baukomplex präsentiert sich zur Piazza Communale hin klosterhaft geschlossen. Er wird überragt vom 1684 erbauten Kirchturm, der einen wichtigen städtebaulichen Akzent im Borgo setzt.

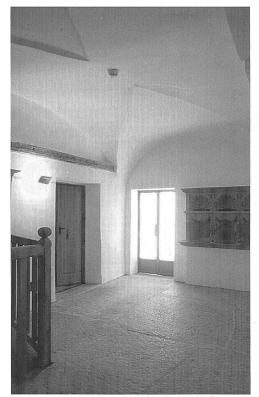
Abb. 96: Poschiavo, altes Frauenkloster. Die alte Küche, neu als Esszimmer genutzt (Raum Nr. 9).

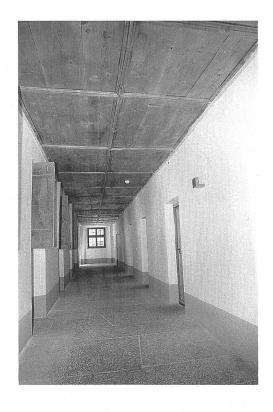
Abb. 98: Poschiavo, altes Frauenkloster. Eine der restaurierten historischen Zellen.

Abb. 99: Poschiavo, altes Frauenkloster. Südkorridor im alten Zellentrakt. Ansicht gegen Osten.

Für die im alten Zustand konservierten Zellen wurde das Problem der fehlenden Nasszellen durch die Einrichtung von gemeinsamen Duschen und WCs im grossen östlichen Gangbereich gelöst; vielleicht nicht ganz so bequem wie bei den neuen Schlafzellen, dafür besteht aber die Möglichkeit, in einer authentischen Zelle des 17. Jahrhunderts zu übernachten.

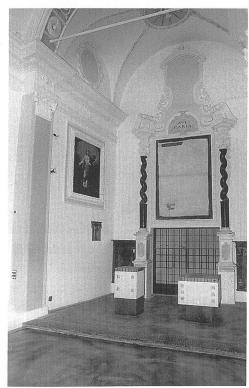
Abb. 102: Poschiavo, altes Frauenkloster. Die Klosterkirche während der Restaurierung. Blick gegen Osten in den Chor (Raum Nr. 4). Das Altarbild fehlt noch.

Wie die Bauforschung ergab, war beim Bau der Klosterkirche ein mittelalterlicher Wohnturm einbezogen worden, welcher dem Kirchenschiff Gestalt und Ausmasse vorgab. Neben einer umfassenden Freilegung und Restaurierung teilweise zugedeckter Dekorationen von beträchtlichem künstlerischen Wert erfuhr die Kirche eine strukturelle Änderung: Die vergitterte Öffnung zwischen dem Chor und dem dahinter liegenden Nonnenchor, die früher derart hoch lag, dass der Sichtkontakt zwischen Nonnen und Laien nicht möglich war, wurde bis auf den Boden hinunter vergrössert (Abb. 102). Damit ging zwar ein sichtbarer Zeuge der ehemaligen Funktion verloren, gewonnen wurde aber eine bessere Nutzung der Kirche im Rahmen des neuen Nutzungskonzepts.

Als sichtbares Zeichen für die künftige Funktion der Kirche wünschten sich die Klosterfrauen eine neue Innenausstattung. Der durch Salz und Feuchtigkeit stark angegriffene Altar hatte der neuen Öffnung zum Nonnenchor hin weichen müssen. Die Idee des mit der Neugestaltung beauftragten Künstlers, ein dem ursprünglichen Werk in Gestalt und Material verwandtes Bindeglied zwischen den drei Elementen Altar, Ambo und Tabernakel zu schaffen, fand die Zustimmung der Beteiligten. Die anspruchsvolle Arbeit ist jedoch nicht abge-

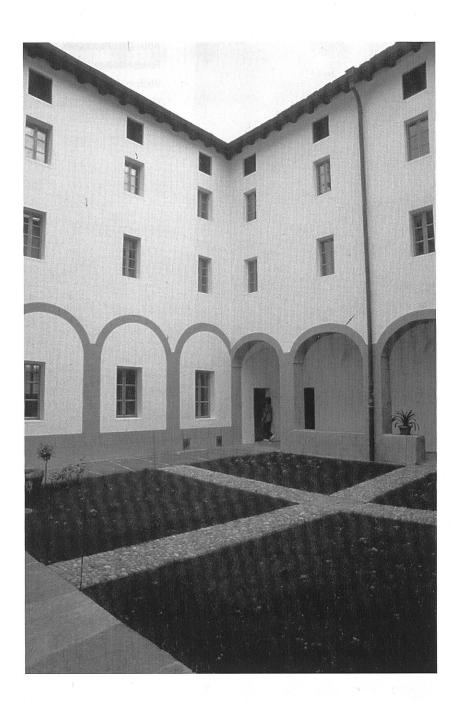
Abb. 103: Poschiavo, altes Frauenkloster. Der Kreuzgang nach der Restaurierung. Südostecke.

Die Untersuchung der historischen Farbund Verputzschichten wies an den Aussenfassaden eine goldene Ockerfarbe nach. Diese wurde möglichst originalgetreu wieder hergestellt. An den Fassaden im Innenhof kamen bei den Bogenöffnungen des Kreuzganges farbige Architekturdekors in Nagelrisstechnik zum Vorschein (Abb. 103). In der Kirche brachte die Entfernung der späteren Überkalkung ebenfalls bemalte Schichten zutage. In allen genannten Fällen erlaubten die Originalbefunde eine angeregte Diskussion über die gestalterischen Fragen und erleichterten den Entscheid.
