Zeitschrift: Jahresberichte des Archäologischen Dienstes Graubünden und der Denkmalpflege Graubünden
Herausgeber: Archäologischer Dienst Graubünden; Denkmalpflege Graubünden
Band: - (1999)

Artikel: Kann man über Probleme reden, kann man sie einfacher lösen : zur Restaurierung des alten Frauenklosters in Poschiavo
Autor: Meyer, Thomas F.
DOI: <https://doi.org/10.5169/seals-821257>

Kann man über Probleme reden, kann man sie einfacher lösen - Zur Restaurierung des alten Frauenklosters in Poschiavo

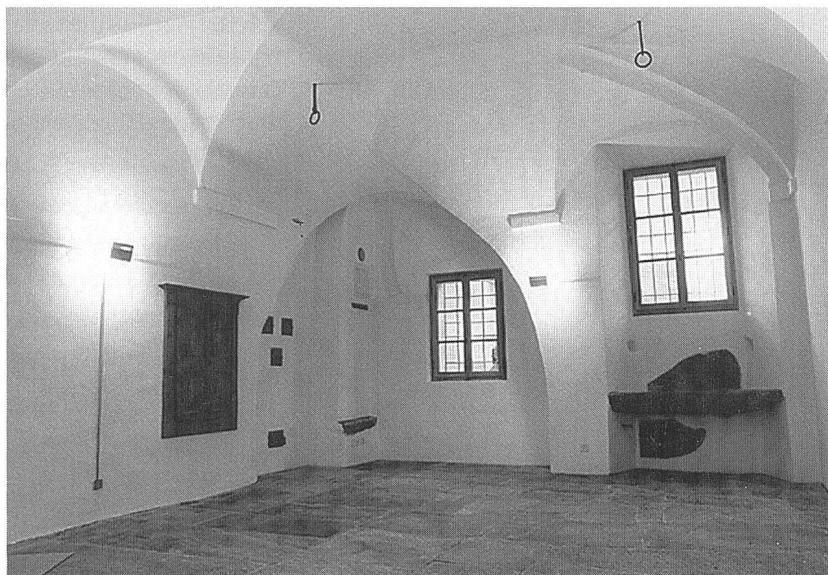
Abb. 96: Poschiavo, altes Frauenkloster. Die alte Küche, neu als Esszimmer genutzt (Raum Nr. 9).

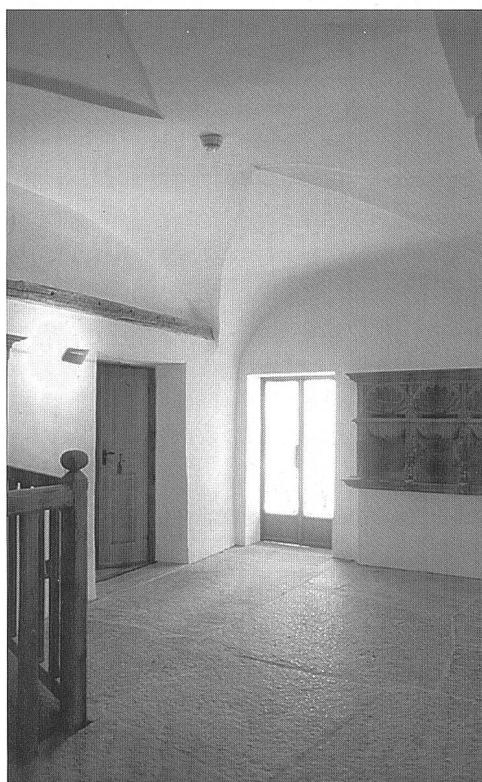
Abb. 97: Poschiavo, altes Frauenkloster. Die restaurierte Eingangshalle mit dem Lavabo von 1682.
