Artikel: Kann man über Probleme reden, kann man sie einfacher lösen : zur Restaurierung des alten Frauenklosters in Poschiavo

Autor: Meyer, Thomas F.

Kann man über Probleme reden, kann man sie einfacher lösen - Zur Restaurierung des alten Frauenklosters in Poschiavo

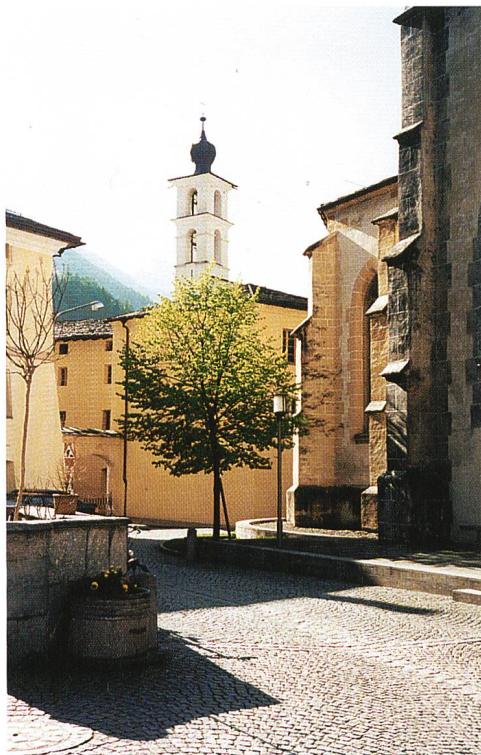
Abb. 94: Poschiavo, altes Frauenkloster. Ansicht von Nordwesten. Der Baukomplex präsentiert sich zur Piazza Communale hin klosterhaft geschlossen. Er wird überragt vom 1684 erbauten Kirchturm, der einen wichtigen städtebaulichen Akzent im Borgo setzt.

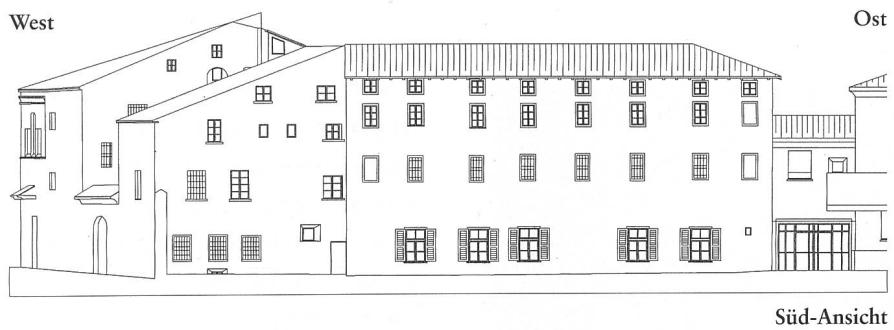
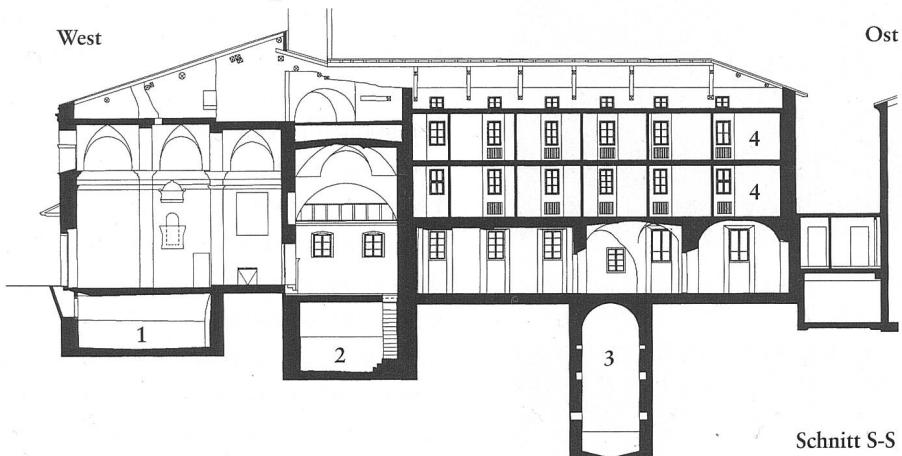
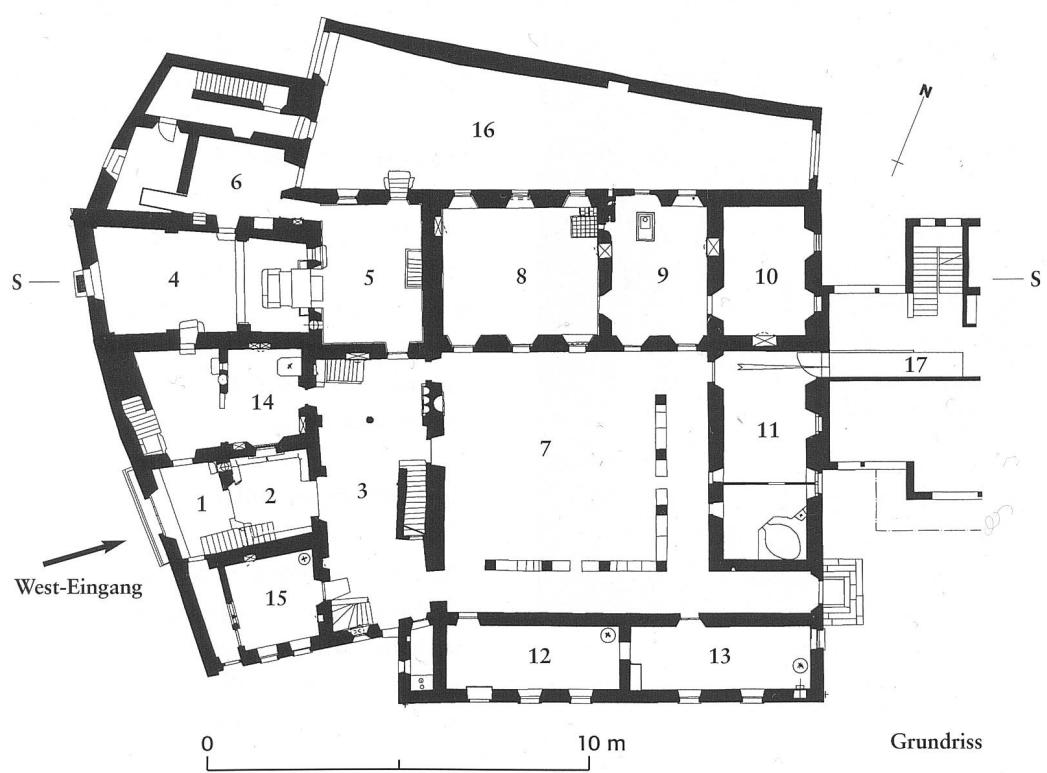
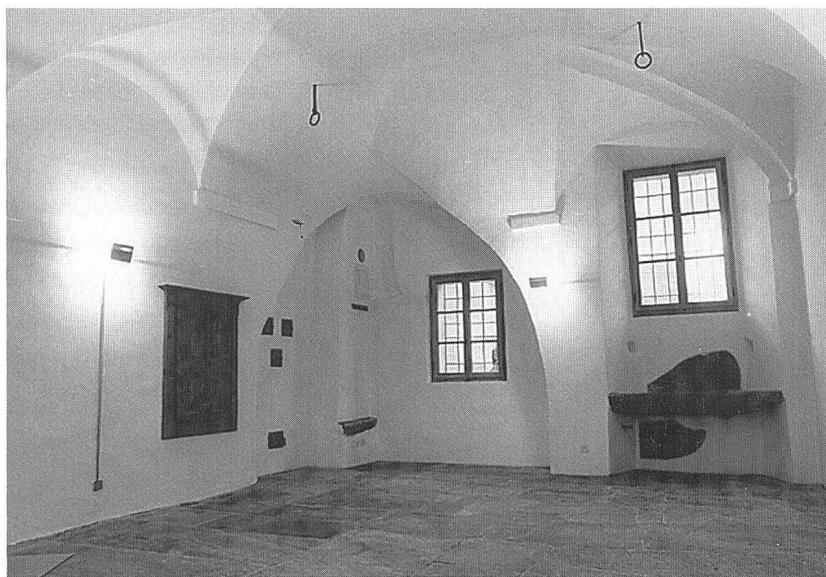
Abb. 95: Poschiavo, altes
Frauenkloster. Südansicht,
dazugehöriger Schnitt S-S und
Grundriss des Erdgeschosses.
Mst. 1:200.

- 1 Keller
- 2 Gruft
- 3 Brunnen
- 4 Zellentrakt

- 1/2 Eingangshöfe
- 3 Eingangshalle
- 4 Kirche
- 5 Nonnenchor
- 6 Sakristei
- 7 Kreuzgang
- 8 Altes Refektorium,
heute Saal
- 9/10 Alte Küche und Spensa,
heute Speisesäle
- 11 Neue Küche
- 12/13 Arbeitsräume
- 14/15 Parlatorien
- 16 Hof
- 17 Anschluss ans Alters-
heim
- S Schnittachse

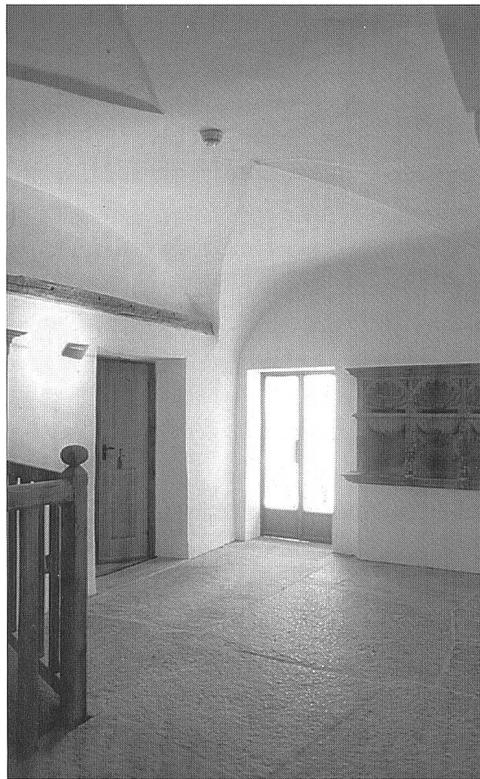
Abb. 96: Poschiavo, altes Frauenkloster. Die alte Küche, neu als Esszimmer genutzt (Raum Nr. 9).

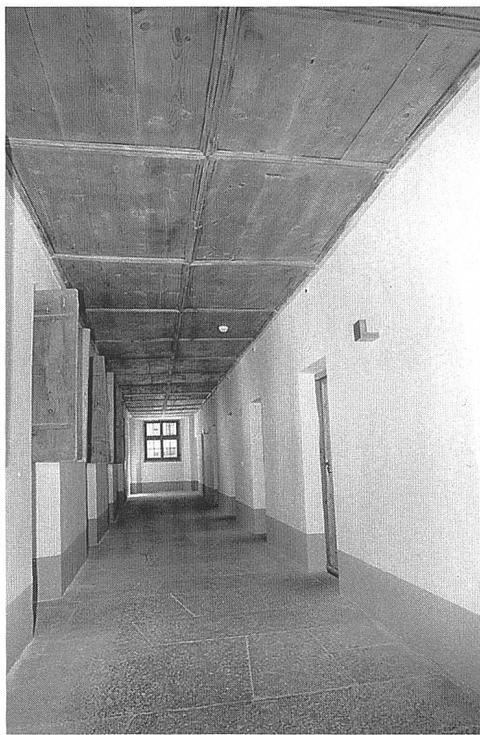
Abb. 99: Poschiavo, altes
Frauenkloster. Südkorridor im
alten Zellentrakt. Ansicht ge-
gen Osten.

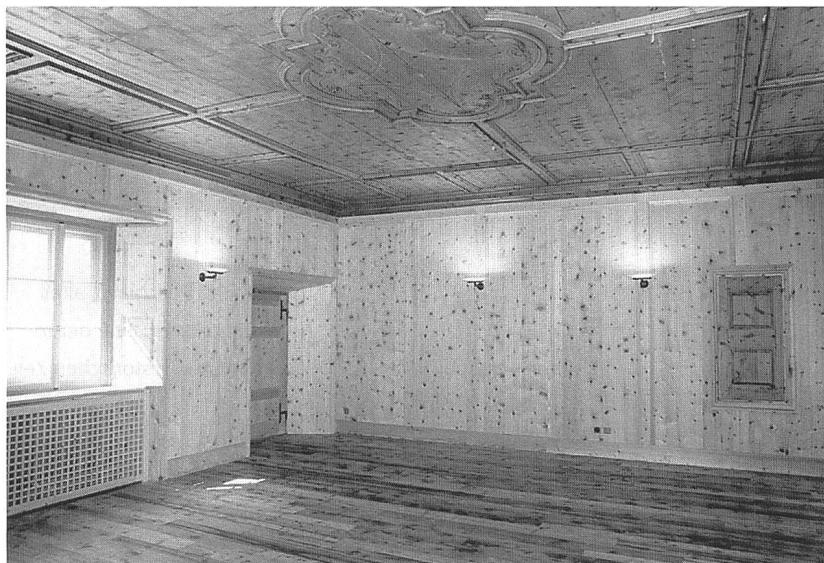
Abb. 100: Poschiavo, altes
Frauenkloster. Das ehemalige
Refektorium mit originaler
Decke und neuem Wandtäfer
aus Arvenholz (Raum Nr. 8).

Anlässlich der Bausitzungen wurde wiederholt über das Schicksal des einen oder anderen Bauteils gesprochen. Interessant war festzustellen, dass die Bereitschaft, auf die historische Substanz Rücksicht zu nehmen, mit fortschreitendem Bauprozess wuchs. Beispielsweise nahmen die Klosterfrauen bestürzt zur Kenntnis, dass das barocke Arventäfer des alten Refektoriums wegen Wurmbefalls nicht mehr zu retten war. Mit viel Aufwand konnte wenigstens die wertvolle, ebenfalls befallene Decke gefestigt und erhalten werden. Das Wandtäfer wurde vom Schreiner und Holzrestaurator mustergültig erneuert. Der Saal bildet nun wieder ein architektonisches Ganzes von hoher Qualität (Abb. 100).

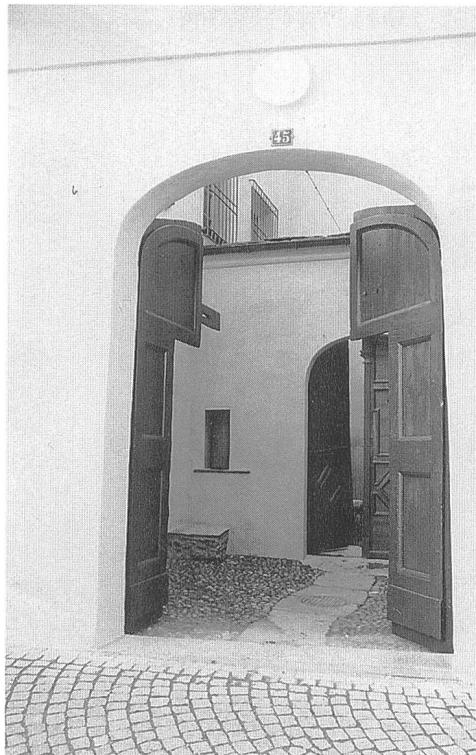
Abb. 101: Poschiavo, altes Frauenkloster. Hauptportal. Blick in den ersten Vorhof (Raum Nr. 1).

Die Aussenhöfe beim alten Haupteingang sind eine architektonische Besonderheit von höchster räumlicher Qualität. Beide Höfe wurden in extenso erhalten und restauriert. Lediglich das innerste Tor musste zur Verbesserung des Wärmehaushaltes ausgewechselt werden. Sämtliche historischen Beschläge wurden dabei wiederverwendet. Die gut erhaltene drehbare Gabendurchreiche in der Trennwand der Höfe wurde als Zeichen des Überganges von der profanen Welt in die Klausur des ehemaligen Klosters ebenfalls beibehalten und instand gesetzt (Abb. 101).

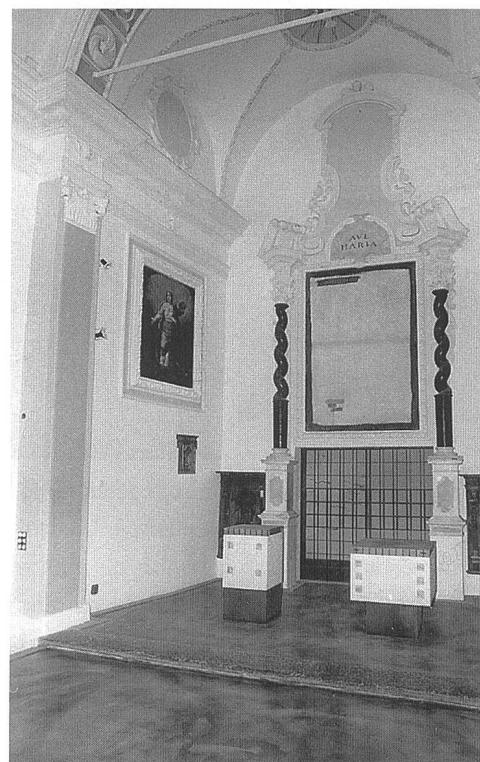
Abb. 102: Poschiavo, altes Frauenkloster. Die Klosterkirche während der Restaurierung. Blick gegen Osten in den Chor (Raum Nr. 4). Das Altarbild fehlt noch.

Wie die Bauforschung ergab, war beim Bau der Klosterkirche ein mittelalterlicher Wohnturm einbezogen worden, welcher dem Kirchenschiff Gestalt und Ausmasse vorgab. Neben einer umfassenden Freilegung und Restaurierung teilweise zugeckter Dekorationen von beträchtlichem künstlerischen Wert erfuhr die Kirche eine strukturelle Änderung: Die vergitterte Öffnung zwischen dem Chor und dem dahinter liegenden Nonnenchor, die früher derart hoch lag, dass der Sichtkontakt zwischen Nonnen und Laien nicht möglich war, wurde bis auf den Boden hinunter vergrössert (Abb. 102). Damit ging zwar ein sichtbarer Zeuge der ehemaligen Funktion verloren, gewonnen wurde aber eine bessere Nutzung der Kirche im Rahmen des neuen Nutzungskonzepts.

Als sichtbares Zeichen für die künftige Funktion der Kirche wünschten sich die Klosterfrauen eine neue Innenausstattung. Der durch Salz und Feuchtigkeit stark angegriffene Altar hatte der neuen Öffnung zum Nonnenchor hin weichen müssen. Die Idee des mit der Neugestaltung beauftragten Künstlers, ein dem ursprünglichen Werk in Gestalt und Material verwandtes Bindeglied zwischen den drei Elementen Altar, Ambo und Tabernakel zu schaffen, fand die Zustimmung der Beteiligten. Die anspruchsvolle Arbeit ist jedoch nicht abge-

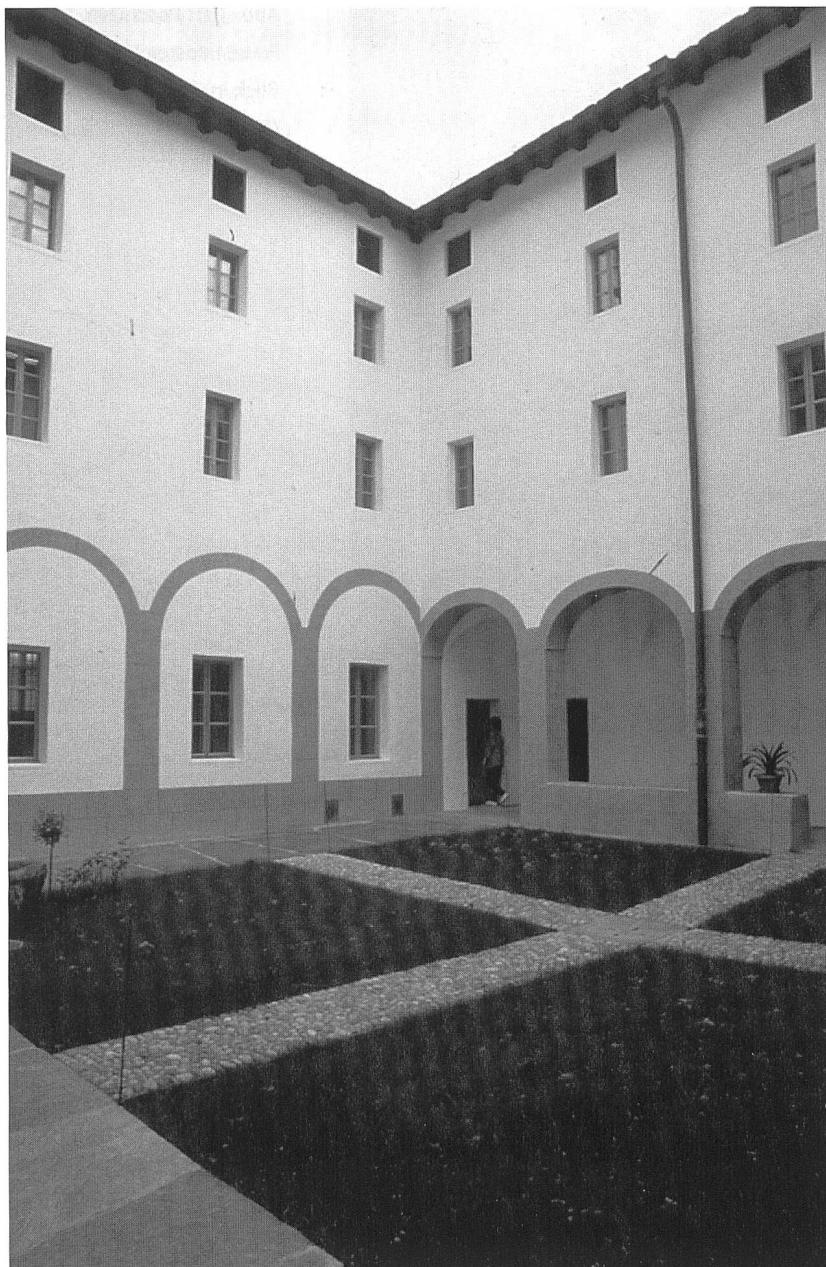
Abb. 103: Poschiavo, altes
Frauenkloster. Der Kreuz-
gang nach der Restaurie-
rung. Südostecke.

Die Untersuchung der historischen Farb- und Verputzschichten wies an den Außenfassaden eine goldene Ockerfarbe nach. Diese wurde möglichst originalgetreu wieder hergestellt. An den Fassaden im Innenhof kamen bei den Bogenöffnungen des Kreuzganges farbige Architekturdekors in Nagelrisstechnik zum Vorschein (Abb. 103). In der Kirche brachte die Entfernung der späteren Überkalkung ebenfalls bemalte Schichten zutage. In allen genannten Fällen erlaubten die Originalbefunde eine angeregte Diskussion über die gestalterischen Fragen und erleichterten den Entscheid.
