Zeitschrift: Jahresberichte des Archäologischen Dienstes Graubünden und der Denkmalpflege Graubünden
Herausgeber: Archäologischer Dienst Graubünden; Denkmalpflege Graubünden
Band: - (1999)

Artikel: Kann man über Probleme reden, kann man sie einfacher lösen : zur Restaurierung des alten Frauenklosters in Poschiavo
Autor: Meyer, Thomas F.
DOI: <https://doi.org/10.5169/seals-821257>

Kann man über Probleme reden, kann man sie einfacher lösen - Zur Restaurierung des alten Frauenklosters in Poschiavo

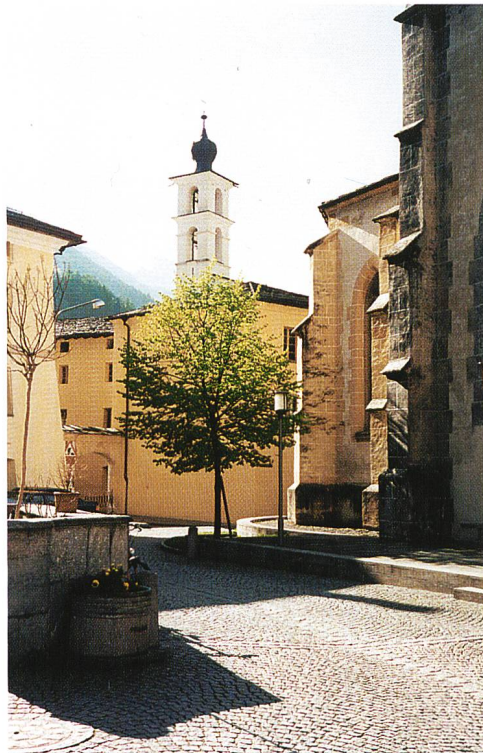
Abb. 94: Poschiavo, altes Frauenkloster. Ansicht von Nordwesten. Der Baukomplex präsentiert sich zur Piazza Communale hin klosterhaft geschlossen. Er wird überragt vom 1684 erbauten Kirchturm, der einen wichtigen städtebaulichen Akzent im Borgo setzt.

Die bedeutende Klosteranlage, ihre siedlungsbaulich extrem wichtige Lage im Borgo, aber auch die spannende Baugeschichte der einzelnen Gebäudeteile, die, wie wir heute wissen, weit hinter die Klosterstiftung im Jahre 1629 zurückreicht⁷³, dies sind die Faktoren, welche die Instandstellung des alten Frauenklosters von Poschiavo für alle Beteiligten zu einer schönen Herausforderung machten (Abb. 94 und Abb. 95).
