Zeitschrift: Jahresberichte des Archäologischen Dienstes Graubünden und der Denkmalpflege Graubünden
Herausgeber: Archäologischer Dienst Graubünden; Denkmalpflege Graubünden
Band: - (1999)

Artikel: Kann man über Probleme reden, kann man sie einfacher lösen : zur Restaurierung des alten Frauenklosters in Poschiavo
Autor: Meyer, Thomas F.
DOI: <https://doi.org/10.5169/seals-821257>

Kann man über Probleme reden, kann man sie einfacher lösen - Zur Restaurierung des alten Frauenklosters in Poschiavo

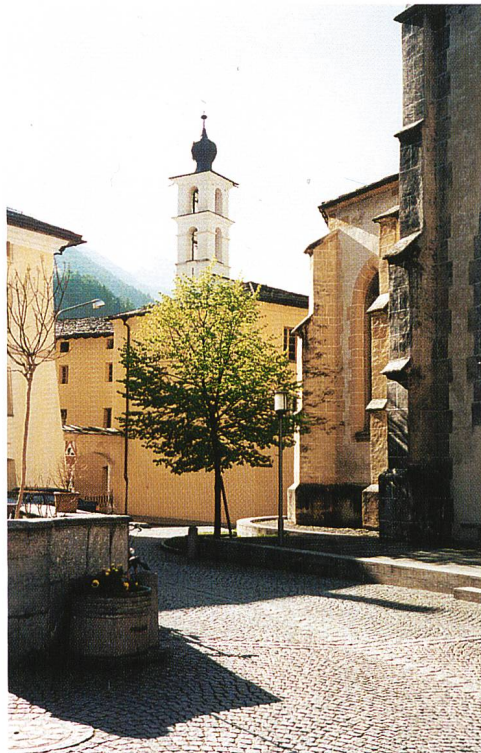
Abb. 94: Poschiavo, altes Frauenkloster. Ansicht von Nordwesten. Der Baukomplex präsentiert sich zur Piazza Communale hin klosterhaft geschlossen. Er wird überragt vom 1684 erbauten Kirchturm, der einen wichtigen städtebaulichen Akzent im Borgo setzt.

Die bedeutende Klosteranlage, ihre siedlungsbaulich extrem wichtige Lage im Borgo, aber auch die spannende Baugeschichte der einzelnen Gebäudeteile, die, wie wir heute wissen, weit hinter die Klosterstiftung im Jahre 1629 zurückreicht⁷³, dies sind die Faktoren, welche die Instandstellung des alten Frauenklosters von Poschiavo für alle Beteiligten zu einer schönen Herausforderung machten (Abb. 94 und Abb. 95).

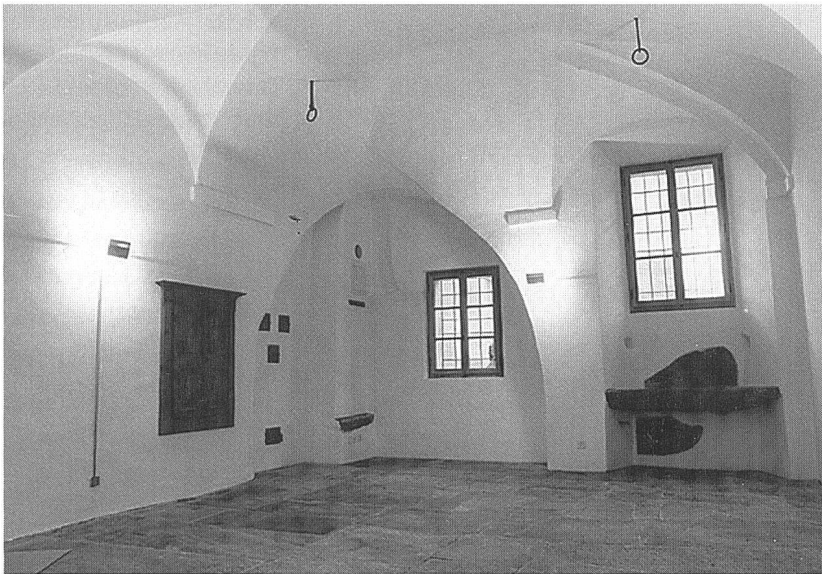
Abb. 95: Poschiavo, altes
Frauenkloster. Südansicht,
dazugehöriger Schnitt S-S und
Grundriss des Erdgeschosses.
Mst. 1:200.

- 1 Keller
- 2 Gruft
- 3 Brunnen
- 4 Zellentrakt

- 1/2 Eingangshöfe
- 3 Eingangshalle
- 4 Kirche
- 5 Nonnenchor
- 6 Sakristei
- 7 Kreuzgang
- 8 Altes Refektorium,
heute Saal
- 9/10 Alte Küche und Spensa,
heute Speisesäle
- 11 Neue Küche
- 12/13 Arbeitsräume
- 14/15 Parlatorien
- 16 Hof
- 17 Anschluss ans Alters-
heim
- S Schnittachse

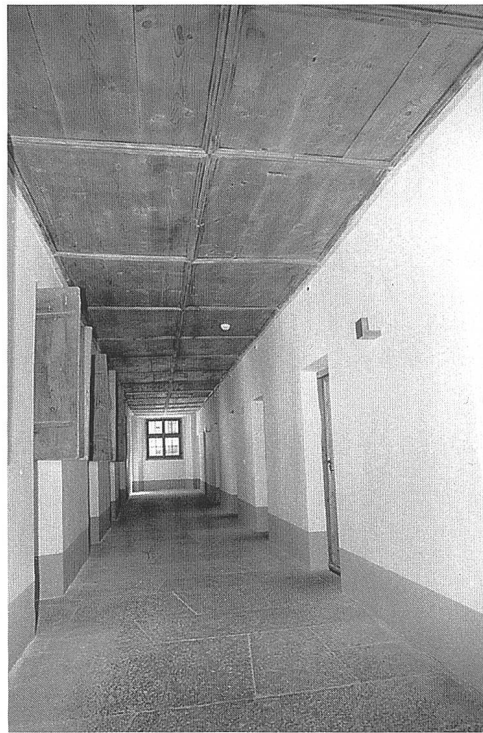
Abb. 100: Poschiavo, altes
Frauenkloster. Das ehemalige
Refektorium mit originaler
Decke und neuem Wandtäfer
aus Arvenholz (Raum Nr. 8).

Anlässlich der Bausitzungen wurde wiederholt über das Schicksal des einen oder anderen Bauteils gesprochen. Interessant war festzustellen, dass die Bereitschaft, auf die historische Substanz Rücksicht zu nehmen, mit fortschreitendem Bauprozess wuchs. Beispielsweise nahmen die Klosterfrauen bestürzt zur Kenntnis, dass das barocke Inventar des alten Refektoriums wegen Wurmbefalls nicht mehr zu retten war. Mit viel Aufwand konnte wenigstens die wertvolle, ebenfalls befallene Decke gefestigt und erhalten werden. Das Wandtäfer wurde vom Schreiner und Holzrestaurator muster­gültig erneuert. Der Saal bildet nun wieder ein architektonisches Ganzes von hoher Qualität (Abb. 100).

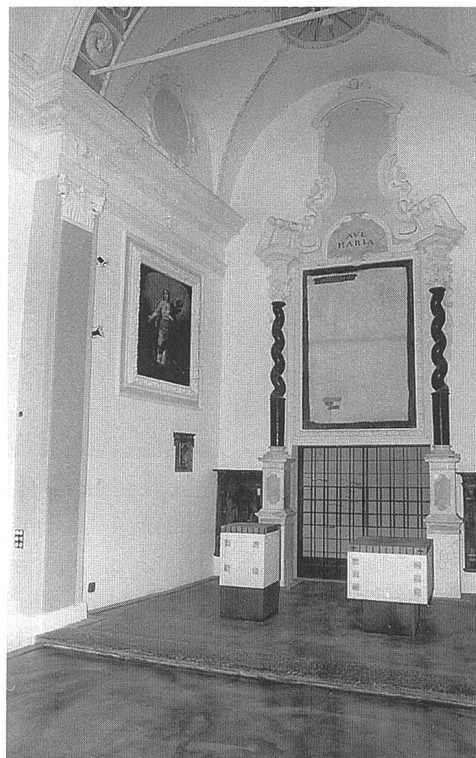
Abb. 102: Poschiavo, altes Frauenkloster. Die Klosterkirche während der Restaurierung. Blick gegen Osten in den Chor (Raum Nr. 4). Das Altarbild fehlt noch.

Wie die Bauforschung ergab, war beim Bau
der Klosterkirche ein mittelalterlicher
Wohnturm einbezogen worden, welcher
dem Kirchenschiff Gestalt und Ausmasse
vorgab. Neben einer umfassenden Freilei-
gung und Restaurierung teilweise zuge-
deckter Dekorationen von beträchtlichem
künstlerischen Wert erfuhr die Kirche eine
strukturelle Änderung: Die vergitterte Öff-
nung zwischen dem Chor und dem dahinter
liegenden Nonnenchor, die früher derart
hoch lag, dass der Sichtkontakt zwischen
Nonnen und Laien nicht möglich war, wur-
de bis auf den Boden hinunter vergrössert
(Abb. 102). Damit ging zwar ein sichtbarer
Zeuge der ehemaligen Funktion verloren,
gewonnen wurde aber eine bessere Nut-
zung der Kirche im Rahmen des neuen Nut-
zungskonzepts.

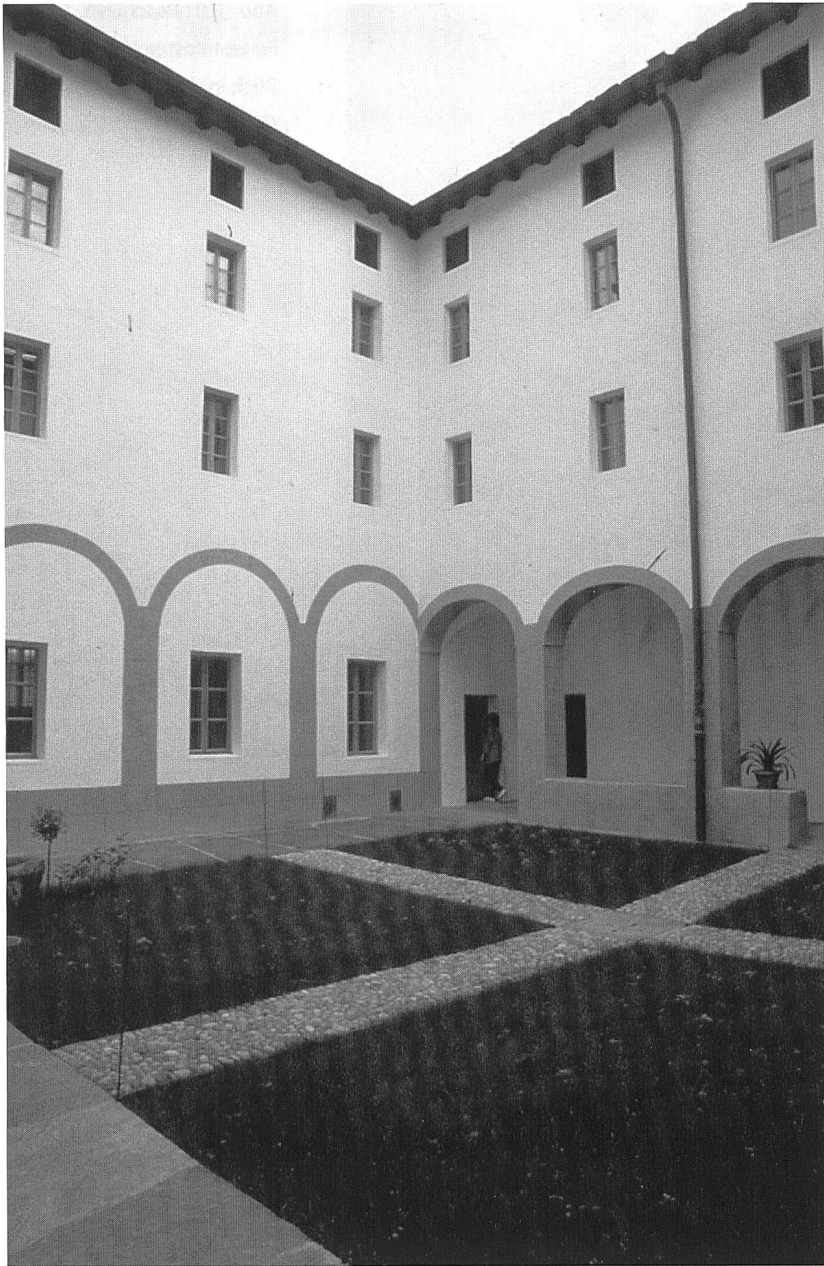
Abb. 103: Poschiavo, altes
Frauenkloster. Der Kreuz-
gang nach der Restaurie-
rung. Südostecke.

Die Untersuchung der historischen Farb- und Verputzschichten wies an den Aussenfassaden eine goldene Ockerfarbe nach. Diese wurde möglichst originalgetreu wieder hergestellt. An den Fassaden im Innenhof kamen bei den Bogenöffnungen des Kreuzganges farbige Architekturdekors in Nagelrisstechnik zum Vorschein (Abb. 103). In der Kirche brachte die Entfernung der späteren Überkalkung ebenfalls bemalte Schichten zutage. In allen genannten Fällen erlaubten die Originalbefunde eine angeregte Diskussion über die gestalterischen Fragen und erleichterten den Entscheid.
