Artikel: Müstair, Ausgrabung und Bauuntersuchung im Kloster St. Johann

Autor: Sennhauser, Hans Rudolf / Goll, Jürg

Bericht über das Arbeitsjahr 2000

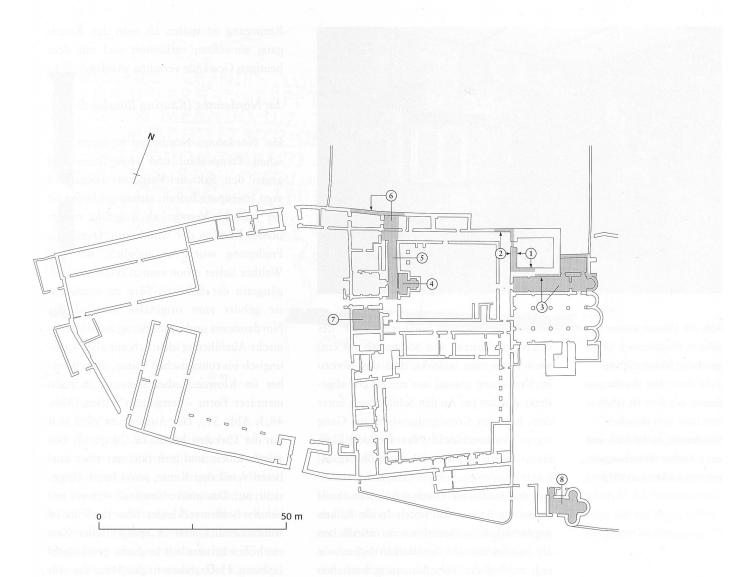
Abb. 48: Müstair, Kloster St. Johann. Übersicht über die Ausgrabungs- und Untersuchungsplätze:

- 1 Plantaturm, 3. Obergeschoss
- 2 Plantaturm, Westfassade im Erdgeschoss und nördliche Kreuzgangmauer
- 3 Nordannex und Dachboden, Bauuntersuchung
- 4 Westtrakt, Ausgrabung in der Ulrichskapelle
- 5 Westtrakt, Ausgrabung im Nordteil des Kreuzgangs 11w
- 6 Nordtrakt, Bauuntersuchung im Raum 86
- 7 Westtrakt, Bauuntersuchung im Raum 97, Büro des Administrators
- 8 Heiligkreuzkapelle, Bauuntersuchung

Mst. 1:1000.

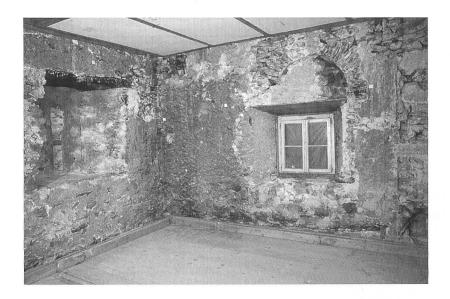
Abb. 49: Müstair, Kloster St. Johann. Plantaturm, 3. Obergeschoss: Südwestlichste Zelle ohne Täfer, Rundbogenfenster aus dem 10. Jahrhundert über dem aktuellen Westfenster, in der Südwand ein gotischer Fensterwagen mit Sturzbalken von 1317.

In der Südwestecke (Zellen 182/183) ist das einfache barocke Zellentäfer entfernt worden (Abb. 48,1; Abb. 49). Schon im letzten Jahresbericht³⁵ war die Rede vom originalen Rundbogenfenster, das hier in der Westwand zum Vorschein gekommen ist. Im Dezember 2000 hat der Hausschreiner sämtliche Täferungen vor den Aussenmauern im dritten Obergeschoss ausgebaut, und es zeichnet sich in der Westwand des Turmes bereits ein zweites Rundbogenfenster ab. Die Untersuchungen in der Südwestecke sind während des vergangen Jahres weitergeführt worden, und sie haben in der Südwand eine ebenfalls originale, aus dem 10.

Jahrhundert stammende Türöffnung mit fassadenbündigem Rundbogen und Holzsturz innen sichtbar gemacht. Die Türnische war ehemals mit gestellten Bohlen verkleidet. Die Türe ist im Hochmittelalter zugemauert worden. In gotischer Zeit (um 1317) wurde hier ein Schartenfenster mit drei gleichhohen Schlitzen eingebaut und dabei das westliche Türgewände weitgehend beseitigt. Die stehend rechteckigen Lichtöffnungen sind aus Rauhwackenquadern geschnitten. Der Rahmen ist fassadenbündig in die Turmmauer eingelassen. In derselben Epoche bekamen die angrenzenden Wände (das ganze Innere des dritten Geschosses?) eine Vertäferung, die später einmal (1499?) ausbrannte. Die verkohlten Sturzbalken des Fensters sind in situ erhalten. Das Dreierfenster wurde 1663 durch ein Zellenfenster ersetzt, wie sich anhand des Sgraffito-Rahmens aussen feststellen liess. 1710 ist es verbreitert worden.

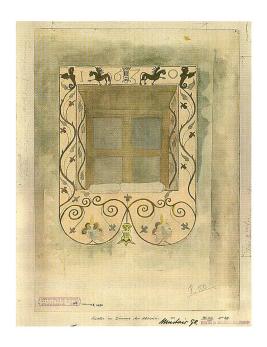
Abb. 55: Müstair, Kloster St. Johann. Nordtrakt, Fenster des Hohenbalkenzimmers in einem Aquarell von Robert Durrer um 1894 (links) im Vergleich zum Zustand nach der Restaurierung 2000.

Jürg Goll und Werner Fallet haben anhand des archäologischen Bestandes, alter Aufnahmen und vermassten Skizzen von Josef Zemp die Rekonstruktion der Aussentreppe an der Südfassade des Nordtraktes im Nordhof erarbeitet. Die Treppe ist nach diesen Plänen wieder erstellt worden. Das Südfenster der Hohenbalkenstube haben Goll und Fallet nicht nur zeichnerisch anhand der Dokumentation und des Bestandes rekonstruiert (Abb. 55), sondern mit der Hilfe unseres Mitarbeiters Ehrenfried Federspiel auch am Gebäude wiederhergestellt.
