Artikel: Müstair, Ausgrabung und Bauuntersuchung im Kloster St. Johann
Autor: Sennhauser, Hans Rudolf / Goll, Jürg
DOI: <https://doi.org/10.5169/seals-821270>

Müstair, Ausgrabung und Bauuntersuchung im Kloster St. Johann

Bericht über das Arbeitsjahr 2000

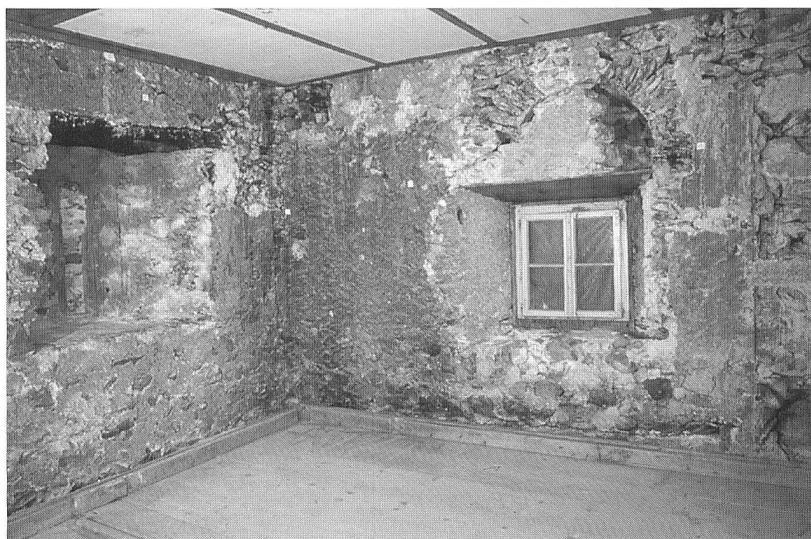
Abb. 49: Müstair, Kloster St. Johann. Plantaturm, 3. Obergeschoss: Südwestlichste Zelle ohne Täfer, Rundbogenfenster aus dem 10. Jahrhundert über dem aktuellen Westfenster, in der Südwand ein gotischer Fensterwagen mit Sturzbalken von 1317.

In der Südwestecke (Zellen 182/183) ist das einfache barocke Zellentäfer entfernt worden (Abb. 48,1; Abb. 49). Schon im letzten Jahresbericht³⁵ war die Rede vom originalen Rundbogenfenster, das hier in der Westwand zum Vorschein gekommen ist. Im Dezember 2000 hat der Hausschreiner sämtliche Täferungen vor den Aussenmauern im dritten Obergeschoss ausgebaut, und es zeichnet sich in der Westwand des Turmes bereits ein zweites Rundbogenfenster ab. Die Untersuchungen in der Südwestecke sind während des vergangenen Jahres weitergeführt worden, und sie haben in der Südwand eine ebenfalls originale, aus dem 10.

Jahrhundert stammende Türöffnung mit fassadenbündigem Rundbogen und Holzsturz innen sichtbar gemacht. Die Türnische war ehemals mit gestellten Bohlen verkleidet. Die Türe ist im Hochmittelalter zugemauert worden. In gotischer Zeit (um 1317) wurde hier ein Schartenfenster mit drei gleichhohen Schlitzfenstern eingebaut und dabei das westliche Türgewände weitgehend beseitigt. Die stehend rechteckigen Lichtöffnungen sind aus Rauhewackenquadern geschnitten. Der Rahmen ist fassadenbündig in die Turmmauer eingelassen. In derselben Epoche bekamen die angrenzenden Wände (das ganze Innere des dritten Geschosses?) eine Vertäferung, die später einmal (1499?) ausbrannte. Die verkohlten Sturzbalken des Fensters sind in situ erhalten. Das Dreierfenster wurde 1663 durch ein Zellenfenster ersetzt, wie sich anhand des Sgraffito-Rahmens aussen feststellen liess. 1710 ist es verbreitert worden.

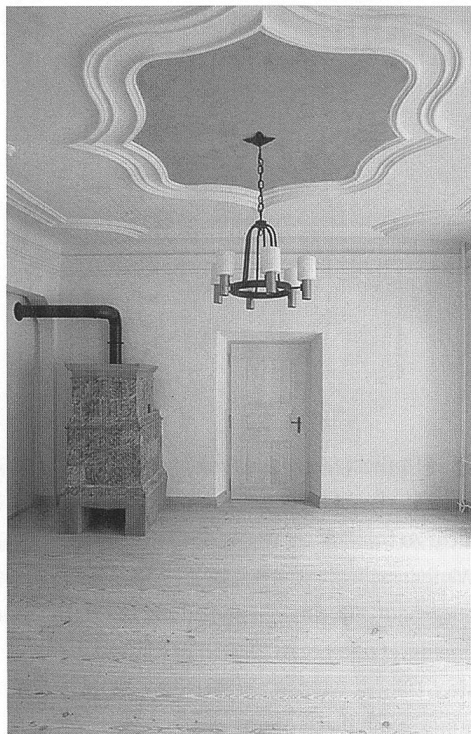
Abb. 53: Müstair, Kloster St. Johann. Westtrakt, Büro des Administrators im Raum 97 nach der Renovation.

Jahrhunderts diskutiert worden (Abb. 48,7; 53). Die auf räumlich beschränkten Sondierungen beruhenden Erkenntnisse lassen auf eine rasche Abfolge unterschiedlicher Ausmalungen und Tapeten im 19. und im frühen 20. Jh. schliessen. Wesentlich ist, dass Stuckdecke und Hohlkehle als Wandanschluss nicht gleichzeitig sind: die Decke ist älter. Sie war bereits in einer ersten Fassung hellgrau, silbergrau gestrichen.

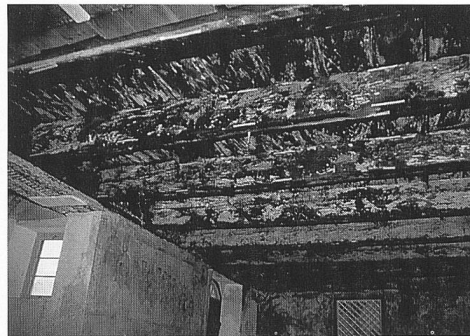
Abb. 54: Müstair, Kloster St. Johann. Heiligkreuzkapelle, Decke über dem Erdgeschoss gegen Westen: Die originalen Balken im Vordergrund wurden 785-788 gefällt, die Balken im erneuerten westlichen Teil 1021/22.

48,8; Abb. 54). Die Schlagdaten der Hölzer konnten auf Winterhalbjahr 784/85 bis Frühjahr 788 einerseits, 1019-1021 andererseits bestimmt werden. Vor dem zweiten Datum dürfte ein Brand die alte Fassung der Kapelle zerstört haben. Im Schiff konnte sich der Brand ungehindert ausbreiten, während er sich nach Osten lediglich ein Stück weit unter den Mörtelboden hineinfraß. Das eindrucksvolle Bild der angekohlten Balken in situ mit dem Mörtelboden kann erhalten werden. Der im Schiff nach dem Brand neu gegossene Boden enthält bemalte Stuckfragmente als Spolienstücke.
