Artikel: Die Bauphasen der Kirche St. Georg in Schlans

Die Bauphasen der Kirche St. Georg in Schlans

Bruno Caduff

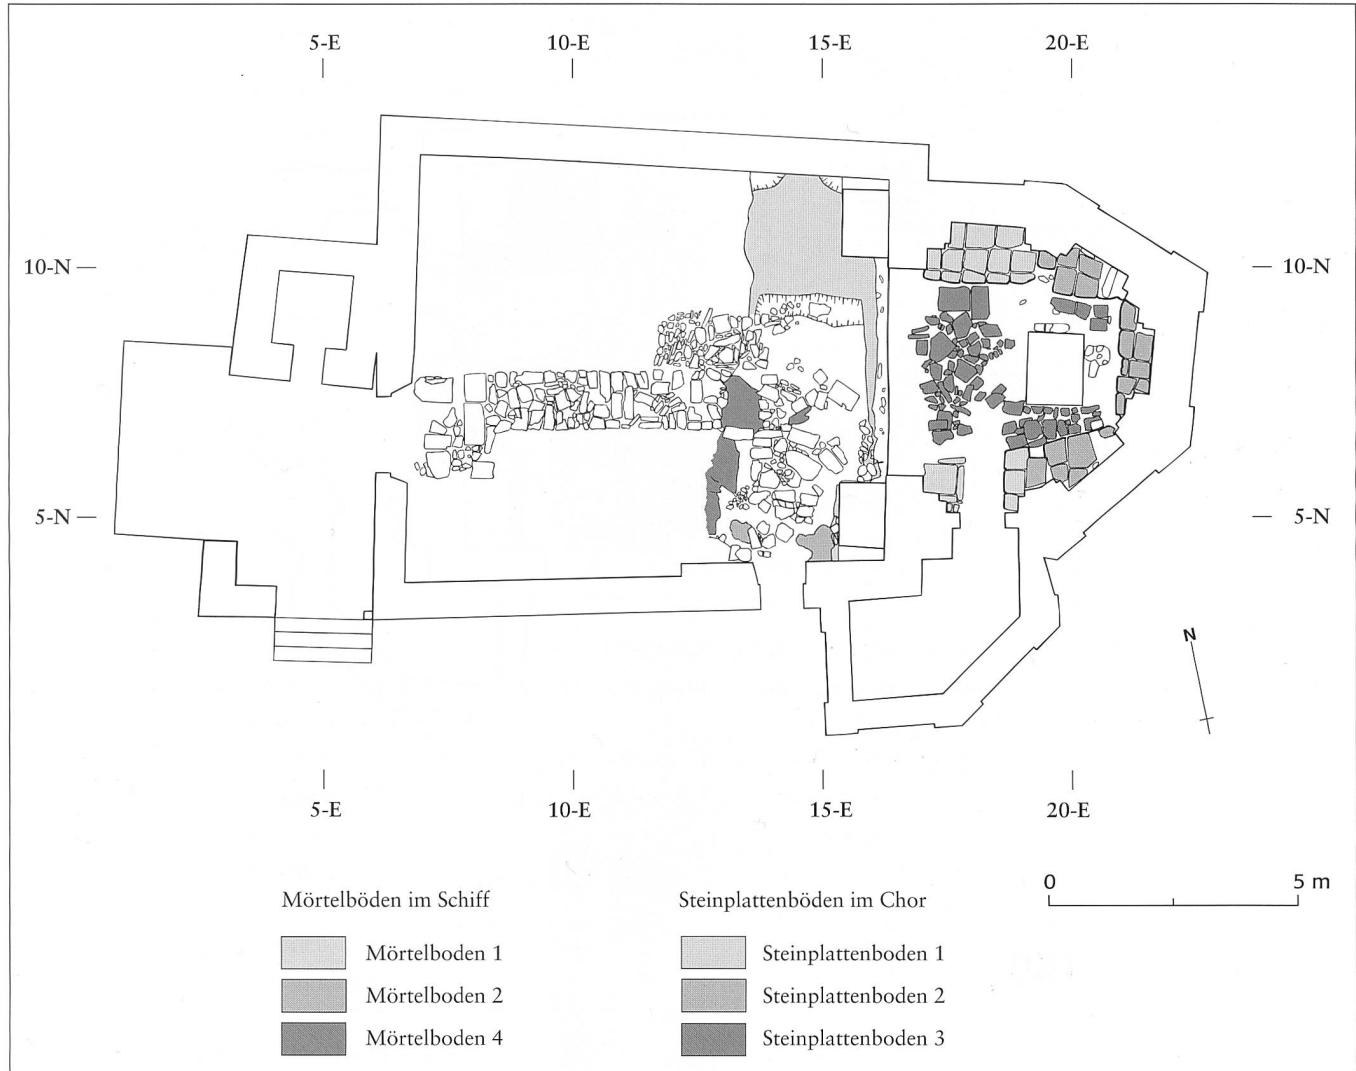
Um die 1. Situation (Abb. 57) freizulegen, wurde in der ganzen Kirche der Zementplattenboden aus dem Jahre 1904 entfernt. Darunter kamen Steinplatten zum Vorschein. Der Chor und ein 120 cm breiter Streifen vom Haupteingang bis drei Meter vor der Chorstufe sowie ein Teil des Bereiches vor den Chorstufen sind mit diesen Steinplatten ausgelegt. Ihre Verlegung ist

unterschiedlicher Qualität. Im Chor haben die Steinplatten drei verschiedene Niveaux, deren zeitliches Verhältnis nicht untersucht wurde. Nördlich des Steinplattenbodens im Mittelgang und westlich der Linie 14-E war der ganze Bereich mit Ausnahme einiger gestörter Stellen mit einer Rollierung ausgelegt. Im Ostteil des Schifffes sind die letzten Reste des Mörtelbodens 2 und Teile der Mörtelböden 1 und 4 eingezeichnet. Vor dem Triumphbogen sieht man das Fundament der abgebrochenen jüngsten Chorstufen.

Abb. 57: Schlans, Kirche St. Georg. Grundriss 1. Situation.
Mst. 1:150.

verband. An diese Ecke stösst die Mauer 5. Der Mörtelboden 1 zieht über die Mauer 3 (s. a. Abb. 57) und stösst an die Mauern 4 und 5. Quer zum aktuellen Kirchenschiff wurden die Mauern 6 bis 9 gefasst. Mauer 8 ist jünger als die Mauer 9. An die Mauer 9 stösst der Mörtelboden 3. Reste von diesem Boden sind auch in der Nordwest- und Südwest-Ecke des Schiffes und auf der Mauer 2 zu sehen. Etwa in der Mitte der halbrunden Apsis be-

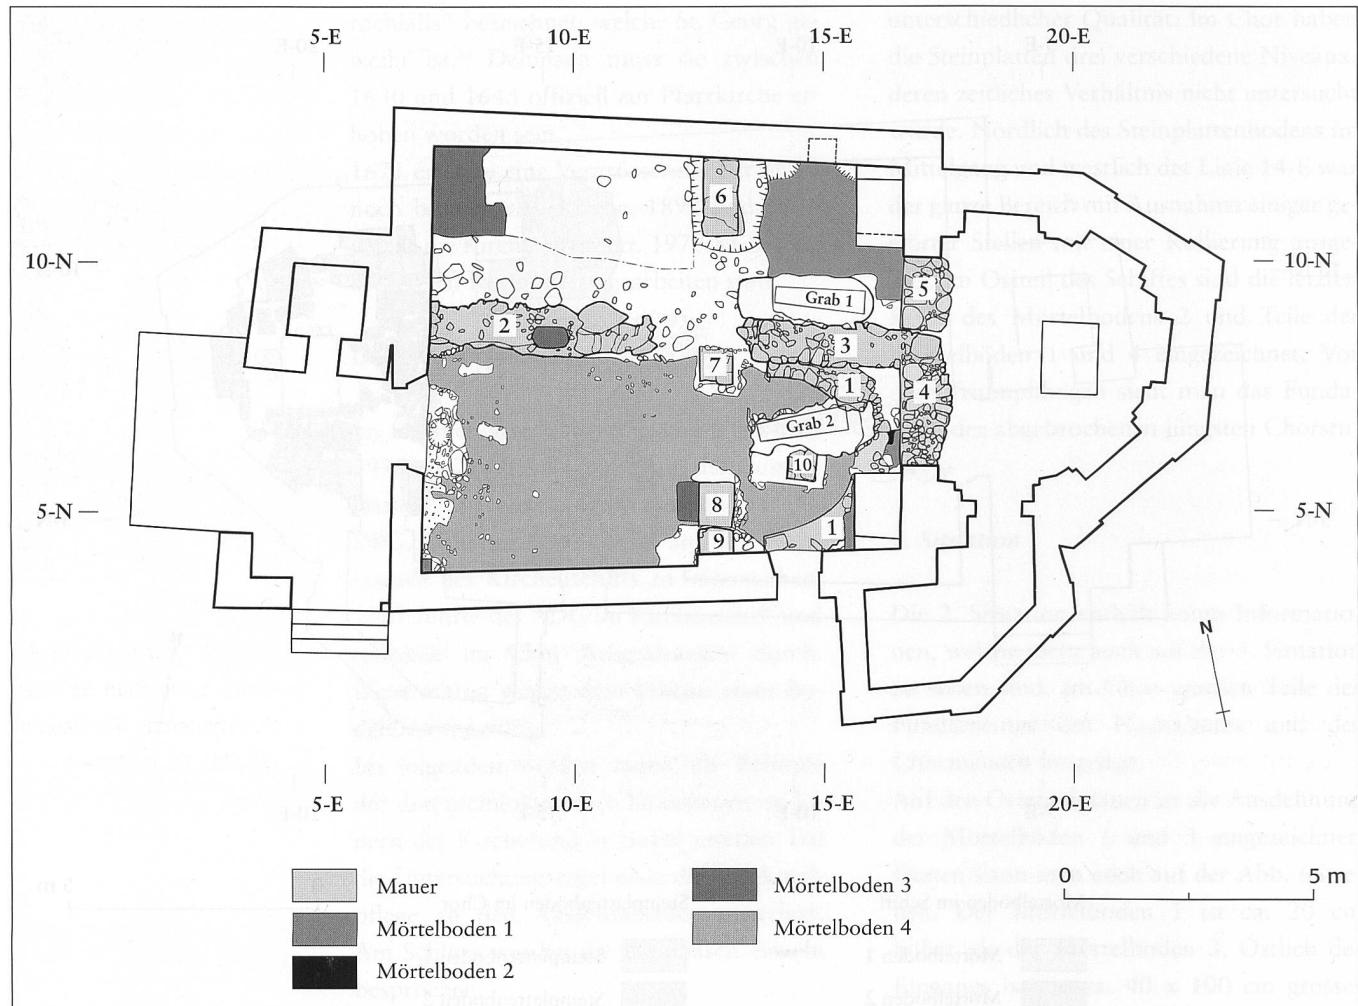
Die 3. Situation (Abb. 58) wurde nur im Schiff und im Bereich der Chorstufen freigelegt. Die halbrunde Apsis ist die älteste Mauer (Abb. 59, 1). An diese stösst der Mörtelboden 4. Er ist fast auf der ganzen Südhälfte der 3. Situation erhalten. Gegen Norden wird der Mörtelboden 4 durch die Mauer 2 begrenzt. Mauer 3, welche die Apsis stört, bildet mit der Mauer 4 einen Eck-

Abb. 58: Schlans, Kirche St. Georg. Grundriss 3. Situation.
Mst. 1:150.

Zum Bau 1 (Abb. 64) gehören die Apsis (Mauer 1) und die Mauer 2 (s. a. Abb. 58), welche den westlichen Teil der Schiffsmauer bildet. Auch das Mauerwerk A mit dem Verputz 1 der Süd- und Westfassade ist diesem Bau zuzurechnen. Somit ist das Schiff ca. 8,40 m lang, im Westen ca. 6,20 m und im Osten ca. 5,80 m breit. Dies ergibt einen leicht trapezförmigen Grundriss. Die Gesamtlänge des Baus beträgt ca. 10,20 m. Die Mauer- und Firsthöhe des Schiffes lassen sich an der Süd- und Westfassade ungefähr erahnen. Die Apsis beschreibt einen etwas gestreckten Halbkreis von ca. 3 m Innendurchmesser. Beide Stirnseiten der Apsismauer bzw. die Flucht der Chorschultern sind belegt. Es handelt sich also um eine Saalkirche mit eingezogenem, leicht gestrecktem, aber nicht gestelztem Rundchor. Der Eingang befand sich im We-

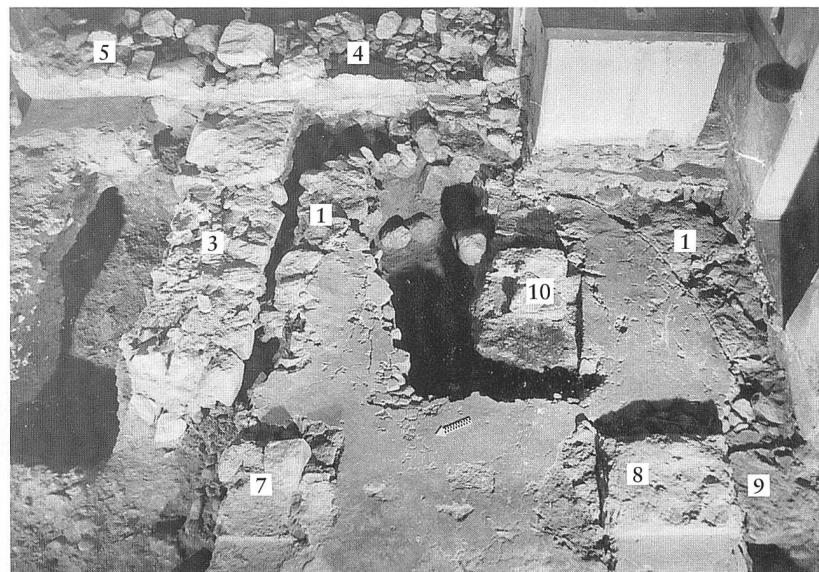
findet sich ein Altar (Abb. 59, 10). Es ist nur der untere Teil des Stipes erhalten. Er wird im Norden durch die Grabgrube 2 gestört. Deshalb ist nur die Tiefe des Altares von ca. 55 cm gesichert. Die maximal erhaltene Breite beträgt ca. 62 cm und kann auf ca. 90 cm Breite rekonstruiert werden. Der Mörtelboden 4 stösst nicht an den Altar. Er endet 12 cm südlich und 16 cm östlich vor diesem. An diesen Stellen sind Holznegative zu sehen. Das südliche Negati-

Abb. 59: Schlans, Kirche St. Georg. 3. Situation, SE-Ecke. Nummerierung der Mauern vgl. Abb. 58. Blick nach Osten.

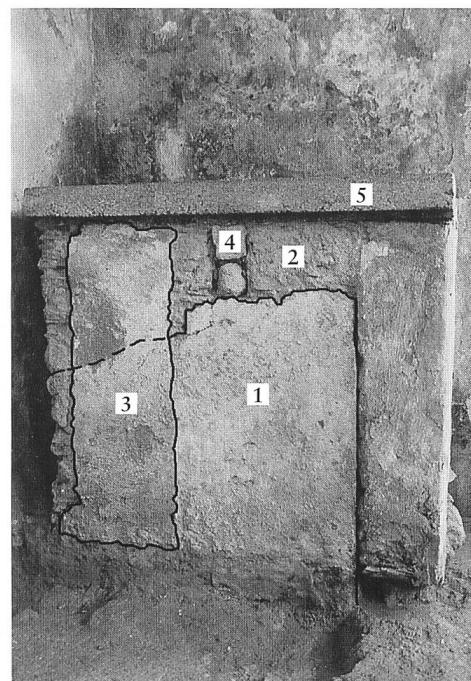
Zur 3. Situation gibt es einige wenige Informationen zum aufgehenden Befund. Der Stipes des nördlichen Seitenaltars ist zweiphasig (Abb. 60). Die ältere Phase korreliert mit dem Mörtelboden 1. Das Fundament zwischen dem Altar und der Nordwand des Schifffes war vermutlich als Sockel sichtbar. Bei der jüngeren Phase handelt es sich um eine ca. 24 cm breite Verbreiterung auf seiner Südseite und um eine Aufhöhung von ca. 20 cm. Diese Phase liegt über dem Mörtelboden 1. Die Mensa besteht aus neuzeitlichem Zement. Der Stipes des südlichen Seitenaltars ist einphasig und jünger als der Mörtelboden 1. Auch die Mensa des südlichen Seitenaltars besteht aus neuzeitlichem Zement.

Abb. 60: Schlans, Kirche St. Georg. Nördlicher Seitenaltar. 1: Gotischer Altar mit Verputz; 2: Barocke Verbreiterung und Aufhöhung; 3: Barocker Verputz; 4: Barockes Sepulcrum; 5: Mensa (Zement von 1904?). Ansicht nach Osten.

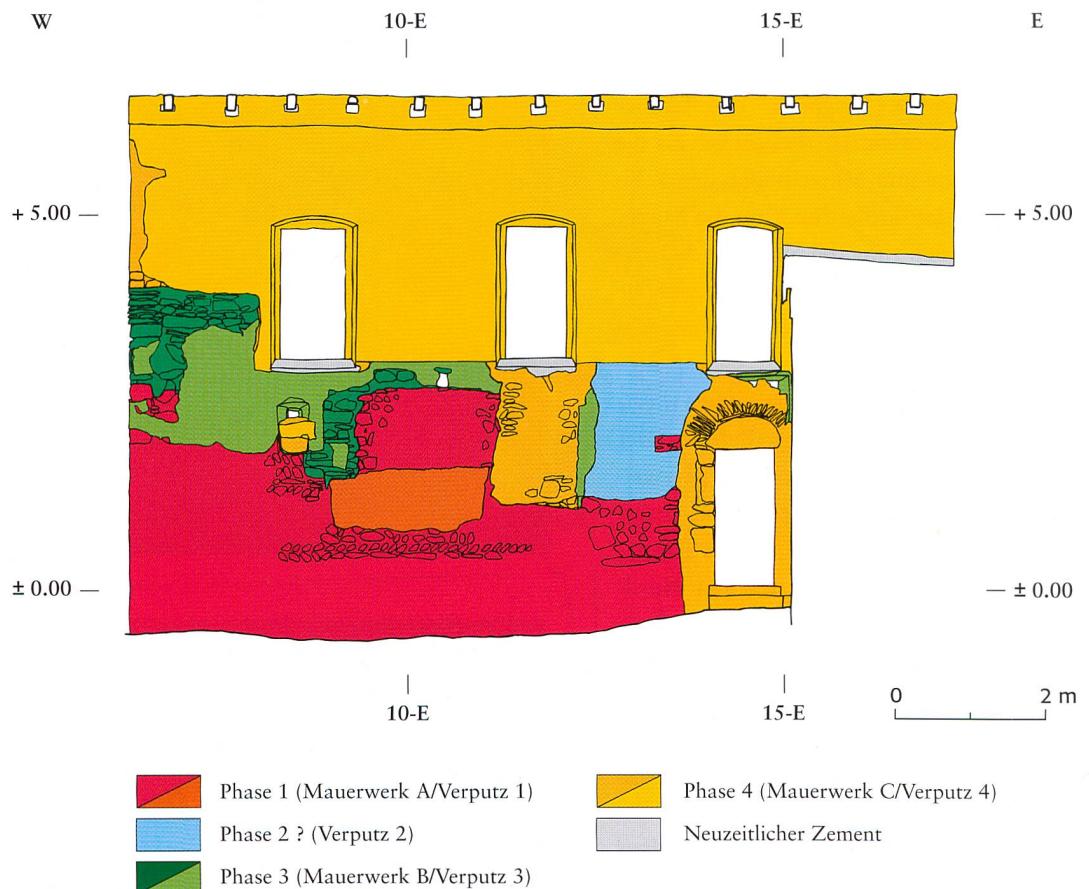
Untersucht wurde nur die untere Wandhälfte (Abb. 61). Als erste Phase kann das Mauerwerk A gefasst werden. Obwohl nur ein kleiner Ausschnitt des Mauerwerks steingerecht

Abb. 61: Schlans, Kirche St. Georg. Ansicht Südfassade des Schiffs. Mst. 1:100.

gezeichnet worden ist, ist der Ährenverband (opus spicatum) gut erkennbar. Das Mauerwerk besteht vor allem aus Feldsteinen. Zum Mauerwerk A gehört der Verputz 1. Sichere Fensteröffnungen zu dieser Phase sind nicht auszumachen. Möglicherweise befanden sie sich zwischen 8.65-9.35-E und im Bereich von 11.30-12.30-E. Der Verputz 2 gehört zu einem in der Südfassade nicht sichtbaren Mauerwerk (s. u. Bau 2).

Das jüngere Mauerwerk B ist nur im West- und Mittelteil vorhanden. Es besteht vor allem aus Bruchsteinen. Das Mauerwerk B höht das Mauerwerk A auf. Zwischen 8.65-9.35-E scheint es ein Fenster zuzu-

mauern. Zum Mauerwerk B gehört der Verputz 3. Zu dieser Phase konnten drei Fenster festgestellt werden. (s. a. Abb. 66). Ein kleines Fenster mit einer Öffnung von 14 cm Breite und ca. 40 cm Höhe befindet sich bei 8.50-E. Es könnte sich um ein Doppelschartenfenster handeln, da die erfassten Gewände und der Sturz schräg nach innen bis zu einer Laibung in der Mauermitte gestellt sind. Ein grosses Fenster lässt sich im Bereich von 11.30-12.30-E erschliessen. Es war ca. 100 cm breit. Die Höhe könnte ca. 170 cm betragen haben. Östlich dieses Fensters sind Reste des Verputzes 3 zu erkennen. Ein weiteres grosses Fenster, welches

mit dem Verputz 3 verkleidet ist, ist bei 14.40-15.10-E fassbar, wobei die Westbegrenzung unbekannt ist. Das Gewände und der Sturz sind schräg eingeschnitten. Das Balkenloch bei 10.50-E/H +2.80 gehört zum Mauerwerk B. Seine lichten Masse betragen ca. 12 x 18 cm. Es handelt sich wohl um das Loch eines Gerüstholzes.

Mit dem Mauerwerk C erfolgt eine weitere Aufhöhung des Schiffes. Dabei werden auch alle drei Fenster des Vorgängerbaus zugemauert. Zu Mauerwerk C gehört der Verputz 4. In dieser Phase werden die drei bestehenden Fenster eingebrochen und mit dem Verputz 4 verkleidet. Im Bereich des östlichsten Fensters des Mauerwerks B wird eine Tür eingebrochen. Sie ist 80 cm breit und mit der aktuellen Schwelle 182 cm hoch. Die Laibung und der halbrunde Sturz bestehen aus Tuffblöcken. Über dem

Sturz befindet sich ein Entlastungsbogen mit schmalen Steinplatten.

Die Sattelbalken zuoberst an der Fassade gehören zu Mauerwerk C und tragen die aktuellen Dachsparren und die auf dem Plan sichtbaren, 1979 ersetzen Aufschieblinge (s. a. Abb. 69, Nr. 7 und 8).

Mit neuzeitlichem Zement sind einige Stellen ausgebessert worden. Dies betrifft vor allem die Sohlen der drei aktuellen Fenster.

ein grösseres Fenster und ein wohl gleich grosses, deren Rest über dem jüngeren Südeingang zu sehen ist (Abb. 61). Dies ergibt für den Bereich des Chors eine schmale Lichtscharte im Norden und ein grosses Fenster im Süden. Über allfällige Fenster in der Ostmauer kann nichts ausgesagt werden. Das Schiff besitzt im Norden eine schmale Lichtscharte, im Westen eine Doppelscharte und im Süden eine Doppelscharte und ein grosses Fenster.

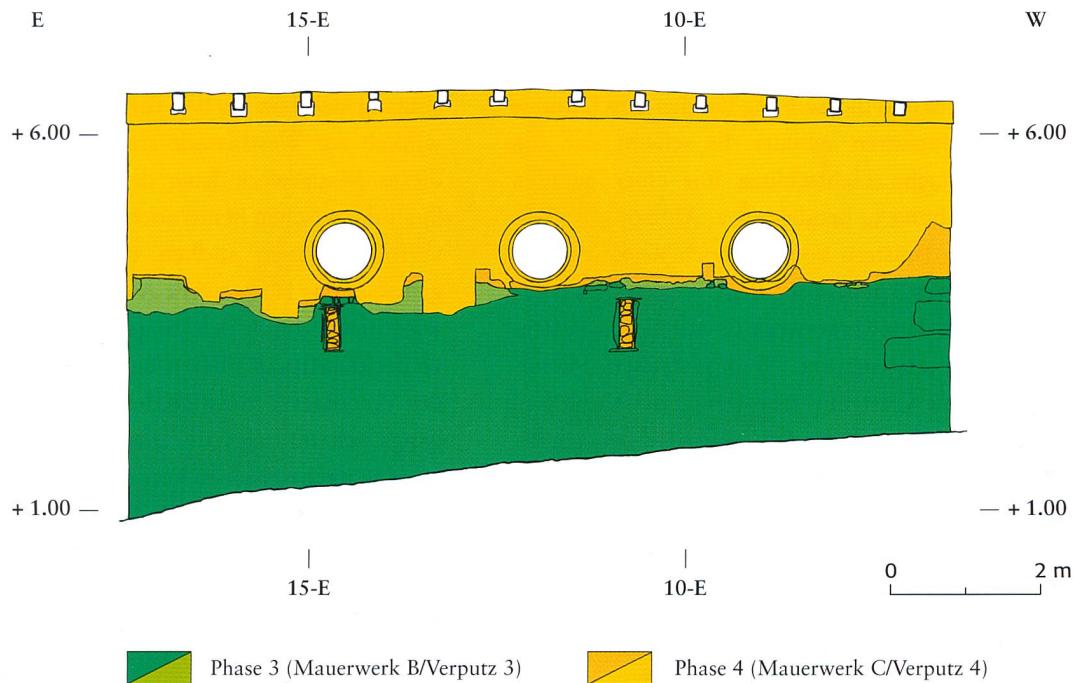
Auch an der Nordfassade (Abb. 62) wurde nur der untere Teil untersucht. Hier wird die älteste Phase durch das Mauerwerk B gebildet.⁵¹ Der dazugehörige Verputz 3 wurde nur an wenigen Stellen belassen. Zu diesem Mauerwerk konnten zwei kleine Fenster nachgewiesen werden. Die lichte

Abb. 62: Schlans, Kirche St. Georg. Ansicht Nordfassade des Schiffs. Mst. 1:100.

Öffnung des östlichen Fensters ist 56 cm, diejenige des westlichen 64 cm hoch und bei beiden 16 cm breit. Der Sturz, die Sohlbank und die Laibung werden durch dünne Steinplatten gebildet. Es scheint sich um einfache Lichtschlitze mit einer geraden Laibung zu handeln (s. a. Abb. 66). An beiden Fenstern konnten noch Reste des Verputzes 3 gefasst werden.

Mit dem Mauerwerk C wurden beide Fenster zugemauert. Vom restlichen Mauerwerk C ist nur sehr wenig zu sehen, weil der dazugehörige Verputz 4 möglichst belassen wurde. Die drei Rundfenster (Oculi) mit einem Durchmesser von ca. 72 cm gehören mit Sicherheit zum Mauerwerk C. Auch die Aufschieblinge und Sattelbalken zuoberst an der Fassade gehören zu diesem Mauerwerk.

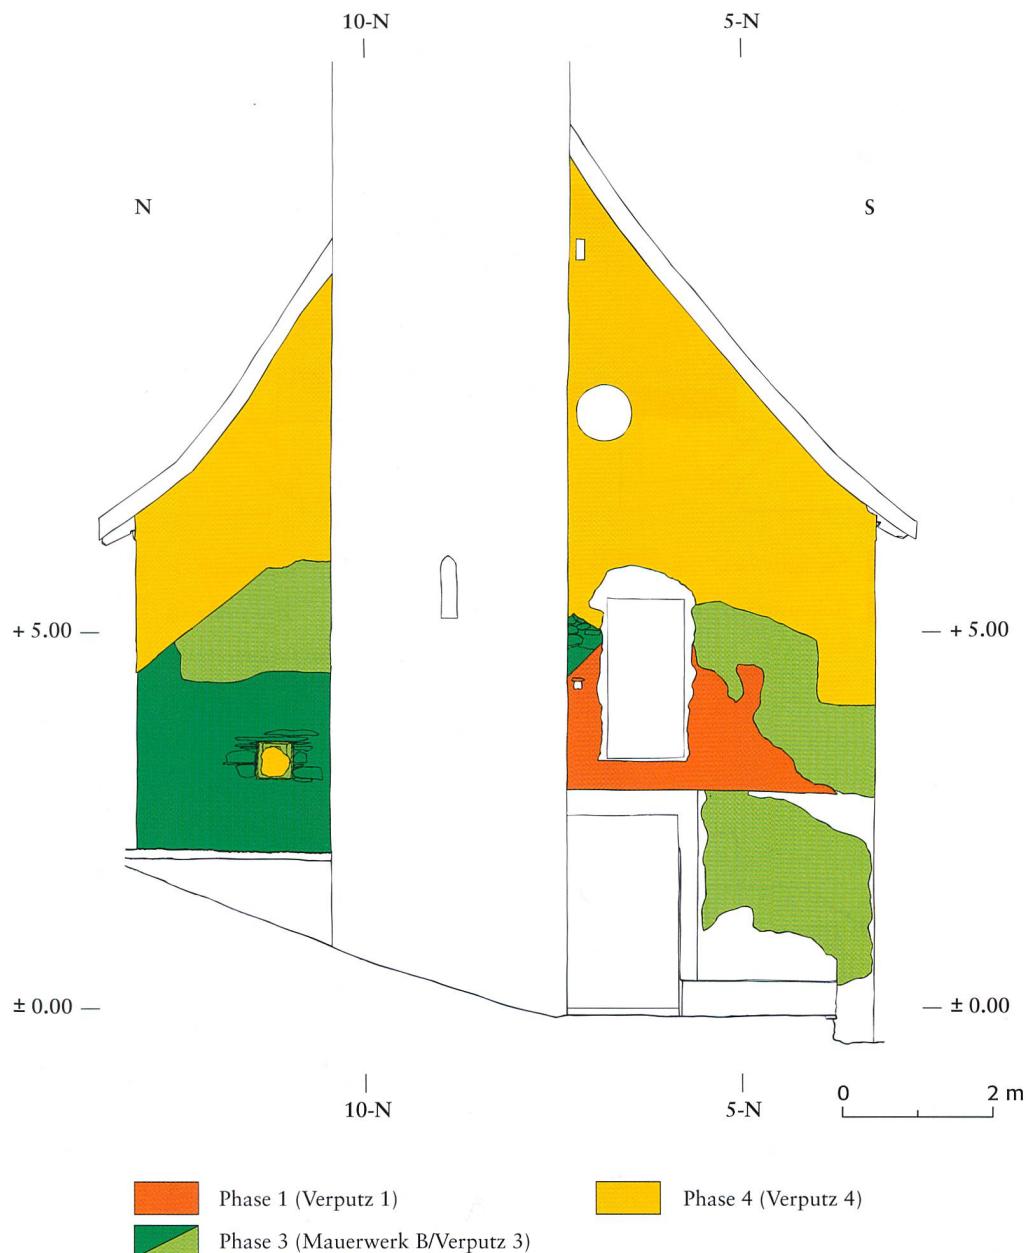
Die Westfassade (Abb. 63) konnte nur sehr eingeschränkt untersucht werden und ist deshalb auch nur teilweise verständlich. Der Turm wurde überhaupt nicht untersucht.

Nördlich des Turmes ist das Mauerwerk B die älteste Phase. Bei der Nordflucht ist es bis auf die gleiche Höhe wie an der Nordfassade erhalten. Zusammen mit dem dazugehörigen Verputz 3 ist die ursprüngliche Dachschräge des Mauerwerks B zu erkennen. Zu diesem Mauerwerk gehört ein kleines (Doppel-?)Schartenfenster. Die Gewände sind mit dem Verputz 3 verkleidet. Die lichten Masse der Laibung in der Mitte der Mauer betragen 14 auf ca. 38 cm. Mit dem Mauerwerk C bzw. dem auf dem Plan sichtbaren, dazugehörigen Verputz 4 wird das Fenster zugemauert und das Mauerwerk B aufgehöht.

Südlich des Turmes ist die Situation nicht restlos geklärt. Das Mauerwerk A bzw. der Verputz 1 ist noch über dem Haupteingang sichtbar. Da der Turm etwas abgewinkelt zur Westfassade steht, kann man dieses Mauerwerk bzw. den Verputz im Spalt dazwischen heute noch etwas weiterverfolgen. Auch südlich des Haupteingangs ist das Mauerwerk A erhalten, doch wird dieses durch den jüngeren Verputz 3 verdeckt. Mit der oberen Begrenzungslinie des Verputzes 1 nördlich des Emporeneingangs scheint man die ehemalige Dachschräge nachweisen zu können. Knapp unter dieser Dachschräge befindet sich ein jetzt zugemauertes Belüftungslöch des damaligen Dachgeschosses.

Mit dem Mauerwerk B wird die Westmauer aufgehöht und gegen Norden verlängert. Der dazugehörige Verputz 3 hat sich südlich der beiden Türen erhalten. Der Teil südlich des Haupteingangs trägt Malereien, welche zwischen 1490 und 1520 datieren. Der Verputz 3 ist an der Südflucht der Westmauer gleich hoch erhalten wie das Mauerwerk B an der Südseite.

Beim über dem Verputz 3 bzw. Mauerwerk B liegenden Mauerwerk handelt es sich um das Mauerwerk C bzw. um den Verputz 4. Auch das Rundfenster mit einem Durchmesser von ca. 70 cm gehört zu Mauerwerk C. Knapp zwei Meter darüber befindet sich eine kleine Öffnung ins Dachgeschoss (Belüftungslöch).

Der Emporeneingang wurde vermutlich 1892 von der Empore aus in die Mauer gebrochen, um das Obergeschoss des damals erbauten Vorzeichens betreten zu können. Dessen Balkenunterkante entspricht der Unterkante des sichtbaren Verputzes 1. Ob der aktuelle Haupteingang

Abb. 63: Schlans, Kirche St. Georg. Ansicht Westfassade des Schiffs. Mst. 1:100.

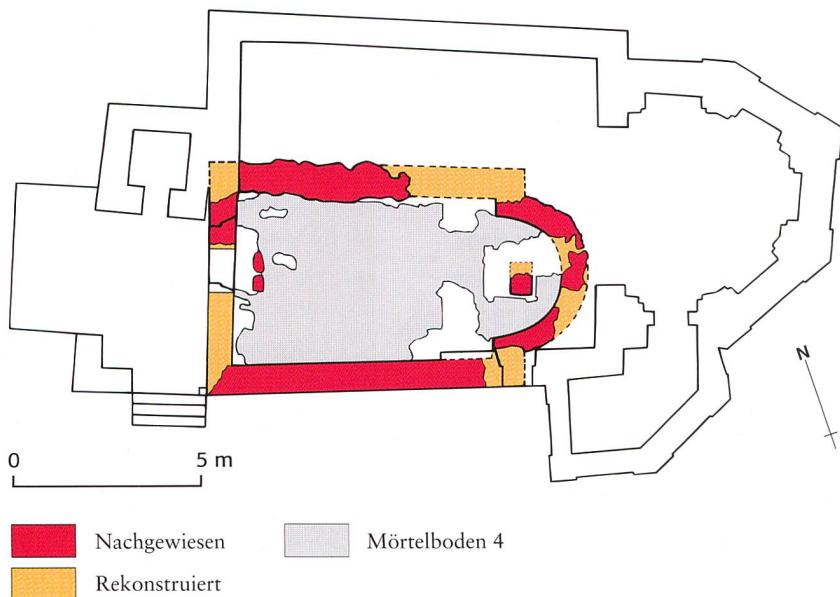
Abb. 64: Schlans, Kirche St.
Georg. Grundrissplan Bau 1.
Mst. 1:200.

sten, allerdings gegenüber dem heutigen etwas nach Süden versetzt. Die beiden abgelaufenen Steinplatten im Mörtelboden 4 etwas östlich der Westmauer deuten auf seine ursprüngliche Lage hin. Sie liegen in der Mittelachse des Schiffes. Sichere Fensteröffnungen sind für den Bau 1 nicht nachzuweisen.

Der jüngste Boden des Baus 1 (Mörtelboden 4) ist grösstenteils erhalten geblieben. Er hat im Chor die gleiche Höhe wie im Schiff. Es gab also keine Chorstufen. Es wurden auch keine Reste oder Negative einer Chorschranke gefunden. Zum Bau 1 gibt es zwei ältere Böden, welche nur im Profil fassbar waren. Der Altar (Abb. 58, 10) diente schon mit dem ältesten dieser drei Mörtelböden. Spätestens in der zweiten Mörtelbodenphase erhielt der Altar ein hölzernes Suppedaneum, was auch mit dem Mörtelboden 4 noch der Fall war.

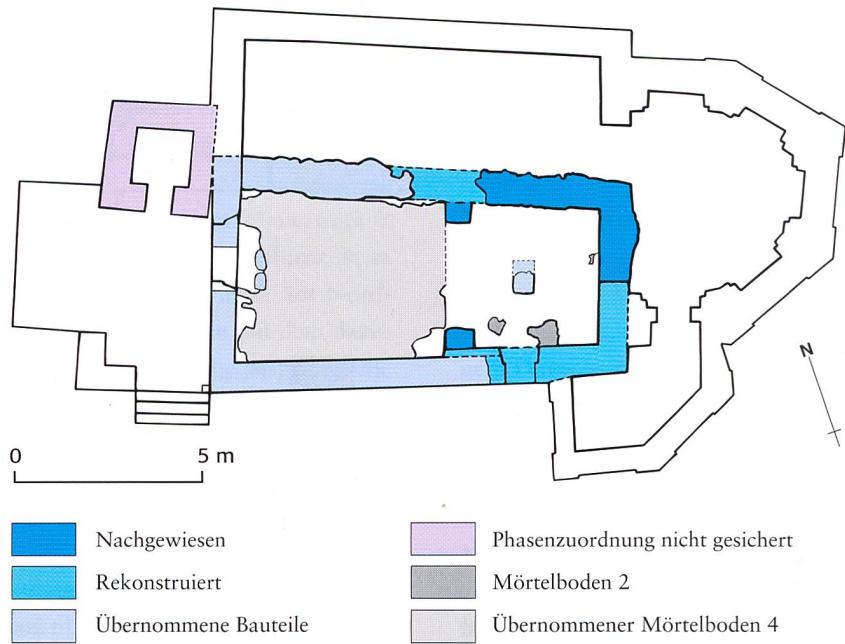
Abb. 65: Schlans, Kirche St.
Georg. Grundrissplan Bau 2.
Mst. 1:200.

Mit dem Bau 2 (Abb. 65) wird die Apsis abgebrochen und durch einen Rechteckchor ersetzt. Die Schiffswände westlich des neuen Chores werden vom Bau 1 übernommen. Zwei Chorschultern (je ca. 60 cm lang), die einen eingestellten Triumphbogen

bilden, trennen das Schiff vom Chor ab. Mit diesem Triumphbogen wird das Schiff auf ca. 5,40 m Länge (Innenmasse) verkürzt. Die Gesamtlänge dieser Kapelle beträgt 11 m, die Breite im Westen ca. 6,20 m, im Osten ca. 5 m. Die Höhe des Schiffes und des Firstes⁵⁵, die mögliche Befensterung und die Position des Westeinganges scheinen gegenüber dem Bau 1 nicht verändert worden zu sein. Den Verputz 2 an der Südfassade (Abb. 61) kann man möglicherweise als "Flickputz" am Übergang vom Mauerwerk A des Baus 1 zum neuen, an der Südfassade nicht sichtbaren Rechteckchor deuten.

Im Schiff wird der Mörtelboden 4 des Baus 1 weiterbenutzt. Im Chor wird der Mörtelboden 2 über einer Steinrollierung, welche direkt über dem Mörtelboden 4 liegt, neu gegossen. Somit ist das Niveau im Chor ca. 15 cm höher als im Schiff. Dies bedingt eine Chorstufe, welche aber nicht nachgewiesen werden konnte. Der Altar vom Bau 1 wird übernommen.

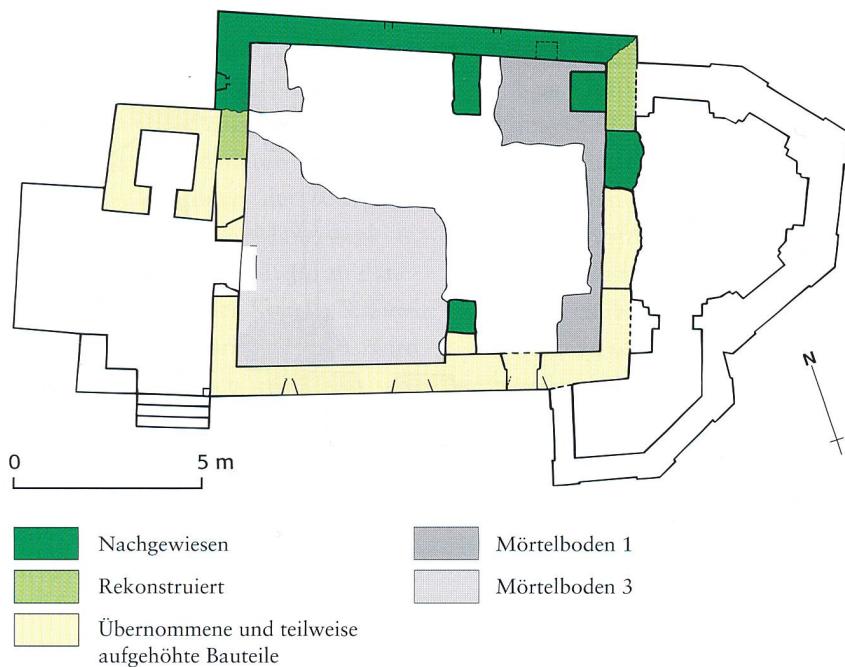
Abb. 66: Schlans, Kirche St. Georg. Grundrissplan Bau 3.
Mst. 1:200.

Mit dem Bau 3 (Abb. 66) wird die Kirche gegen Norden verbreitert. Dazu wird die Nordwand und der Triumphbogen zumindest teilweise abgebrochen. Die Südmauer wird aufgehöht. Die Ost- und die Westmauer werden zudem noch verlängert und die Nordmauer neu gebaut.⁶⁸ Der nördliche Teil der Westmauer stösst an den Turm bzw. umfängt den Nordteil seiner Ostmauer. Die südliche Chorschulter wird um ca. 90 cm verlängert, die nördliche (ca. 150 cm lang) neu erstellt. Sie bilden einen eingestellten Triumphbogen. Bei diesem Bau handelt es sich also wie beim Bau 2 um einen trapezförmigen Grundriss mit eingestelltem Triumphbogen. Die Masse betragen nun wie beim Bau 2 ca. 11 m in der Länge, aber ca. 10,20 m in der Breite im Westen und ca. 9,40 im Osten. Die Mauer- und Firsthöhe lassen sich an der Süd-, Nord- und Westfassade ungefähr erahnen. Es ist anzunehmen, dass das Schiff und der Chor einen gemeinsamen First besassen. Der Westeingang wurde gegenüber dem vorhergehenden Bau möglicherweise um ca. 20 cm nach Norden verschoben oder verbreitert.⁶⁹ Im Mauerwerk B, welches zusammen mit dem Verputz 3 zum Bau 3 gehört, konnten mehrere verschiedenartige Fensteröffnungen gefasst werden (Abb. 66). In der Nordmauer sind nur zwei schmale Lichtschlitze (Abb. 62). Im Westen konnte eine Lichtscharte nördlich des Turmes nachgewiesen werden (Abb. 63). In der Südmauer hat es eine gleichartige Lichtscharte wie in der Westmauer. Dazu gibt es

Der Standort des Altares wird versetzt. Der Altar der Bauten 1 und 2 wird abgebrochen. Gesichert ist nur ein neuer Standort eines Altares, nämlich jener des nördlichen Seitenaltares in der Ecke des Chores. Der Standort des Hochaltares konnte nicht gefasst werden. Er wäre wohl in der Mitte des Chores zu erwarten. Die Nische beim Seitenaltar in der Nordschiffsmauer kann nicht sicher dieser Phase zugeordnet werden. Zieht man den Platzmangel⁷⁰ in diesem Chor in Betracht, könnte diese Nische als Gerätenische für den Seitenaltar gedient haben.

Sowohl im Schiff (Mörtelboden 3) wie im Chor (Mörtelboden 1) werden neue Mörtelböden eingebracht. Zum Teil werden sie direkt auf die älteren Böden 2 und 4 gegossen, wo nötig, wird eine Steinrollierung als Unterlage gelegt. Das Niveau im Chor ist ca. 15 bis 20 cm höher. Eine Chorstufe wurde zwar nicht gefasst, aber in der westlichen Flucht der südlichen Chorschranke scheint der Mörtelboden 3 auf einer noch nachweisbaren Länge von ca. 2 m mit einem Negativ zu enden. Die postulierte Chorstufe muss sich an dieser Stelle befunden haben.

Auf den Originalplänen ist die Ausdehnung der Mörtelböden 1 und 3 eingezeichnet. Diesen kann man auch auf der Abb. 66 sehen. Der Mörtelboden 1 ist ca. 20 cm höher als der Mörtelboden 3. Östlich des Eingangs ist ein ca. 40 x 100 cm grosses Negativ im Mörtelboden 3, welches wohl von einer herausgerissenen Bodensteinplatte stammt.

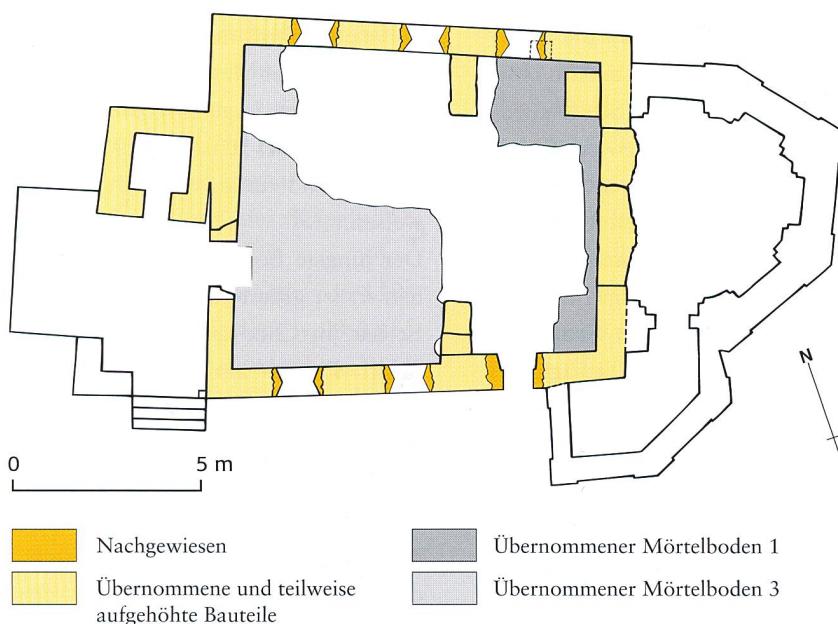
Abb. 67: Schlans, Kirche St. Georg. Grundrissplan Bau 4.
Mst. 1:200.

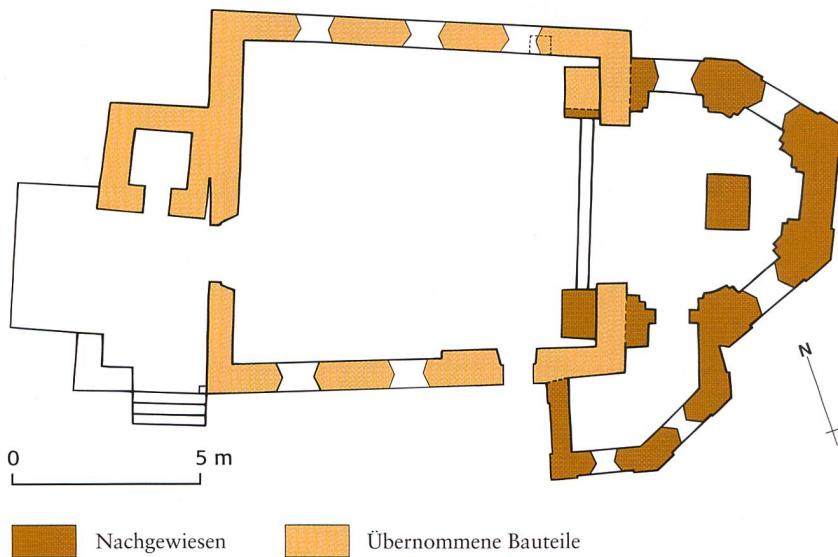
Abb. 68: Schlans, Kirche St. Georg. Grundrissplan Bau 5.
Mst. 1:200.

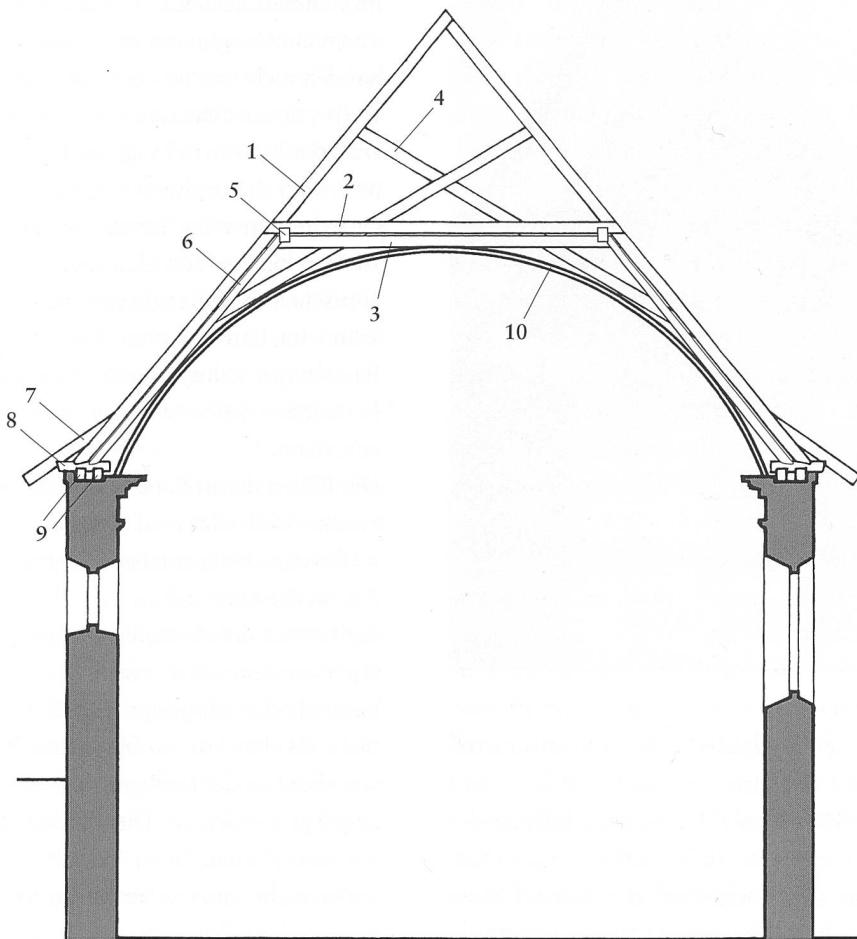
Abb. 69: Schlans, Kirche St. Georg. Querschnitt Schiff. 1: Sparren; 2: Kehlbalken; 3: Kehlriegel; 4: Kreuzstrebe (bei zwei Sparrenpaaren, Rest nur als Kopfbug); 5: Stuhlrähm; 6: Stuhlstrebe; 7: Aufschiebling; 8: Sattelbalken; 9: Mauerschwellen; 10: Lattengewölbe. Blick nach Osten. Mst. 1:100.

ben entnommen. Sie datieren in die Jahre 1614 und 1615.⁸¹ Das Dachwerk ist ein einheitliches Kehlbalkendachwerk mit einem liegenden Stuhl (Abb. 69). Das Tonnengewölbe reicht bis an den Kehlriegel und ist jünger als das Dachwerk, da der Mörtel des Gewölbes gegen den Kehlriegel stösst (Abb. 70). Somit wäre die barocke Aufhöhung des Schiffes ins Jahr 1615 oder bei einer allfälligen Holzlagerung etwas später zu datieren. Im Visitationsprotokoll von 1643 ist eindeutig von einer hölzernen Flachdecke sowohl im Schiff wie auch im Chor die

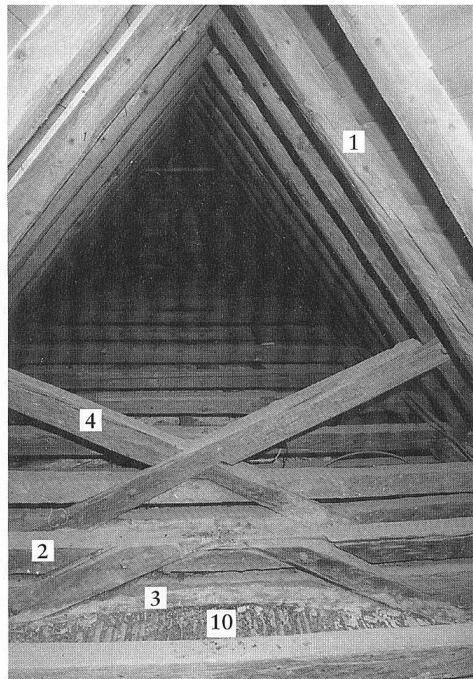
Abb. 70: Schlans, Kirche St. Georg. Dachstuhl. Nummerierung der Holzteile vgl. Abb. 69. Blick nach Osten.
