Zeitschrift: Jahresberichte des Archäologischen Dienstes Graubünden und der Denkmalpflege Graubünden
Herausgeber: Archäologischer Dienst Graubünden; Denkmalpflege Graubünden
Band: - (2000)

Die Bauphasen der Kirche St. Georg in Schlans

Bruno Caduff

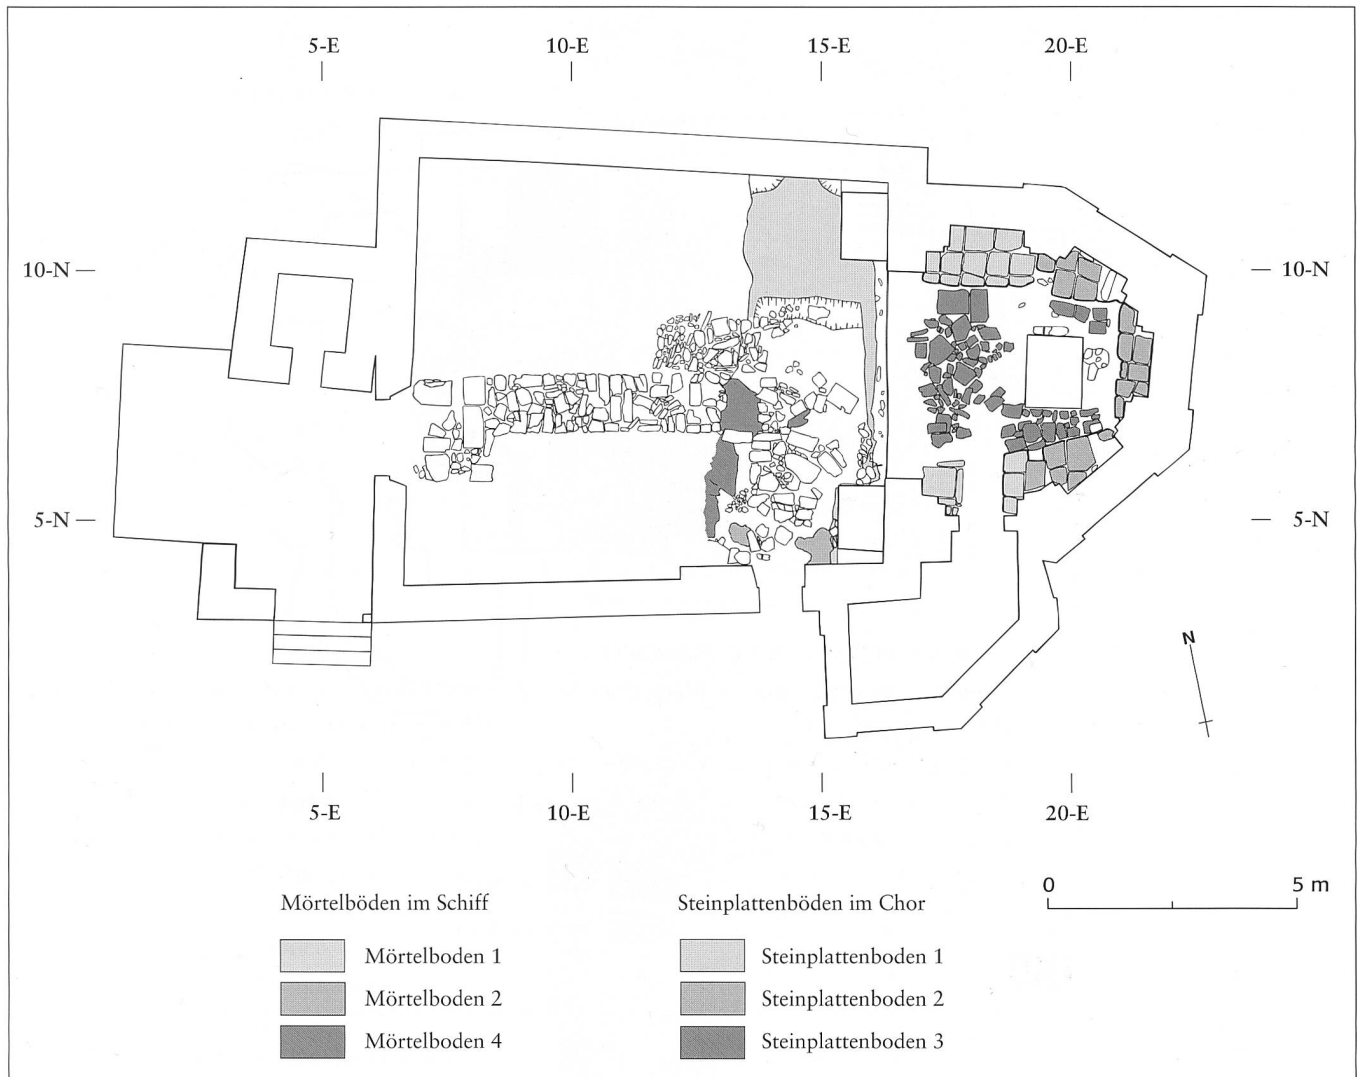
Abb. 57: Schlans, Kirche St. Georg. Grundriss 1. Situation. Mst. 1:150.

Um die 1. Situation (Abb. 57) freizulegen, wurde in der ganzen Kirche der Zementplattenboden aus dem Jahre 1904 entfernt. Darunter kamen Steinplatten zum Vorschein. Der Chor und ein 120 cm breiter Streifen vom Haupteingang bis drei Meter vor der Chorstufe sowie ein Teil des Bereiches vor den Chorstufen sind mit diesen Steinplatten ausgelegt. Ihre Verlegung ist

unterschiedlicher Qualität. Im Chor haben die Steinplatten drei verschiedene Niveaux, deren zeitliches Verhältnis nicht untersucht wurde. Nördlich des Steinplattenbodens im Mittelgang und westlich der Linie 14-E war der ganze Bereich mit Ausnahme einiger gestörter Stellen mit einer Rollierung ausgelegt. Im Ostteil des Schiffes sind die letzten Reste des Mörtelbodens 2 und Teile der Mörtelböden 1 und 4 eingezeichnet. Vor dem Triumphbogen sieht man das Fundament der abgebrochenen jüngsten Chorstufen.

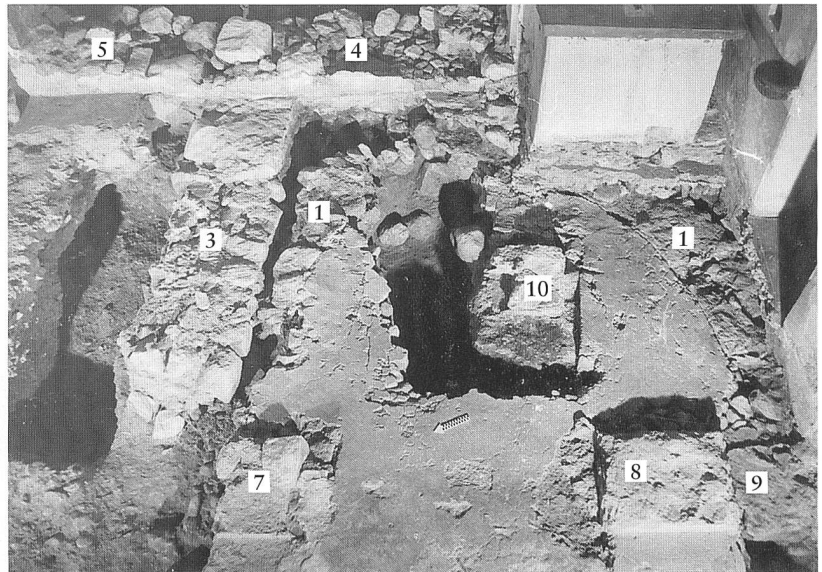
Abb. 59: Schlans, Kirche St. Georg. 3. Situation, SE-Ecke. Nummerierung der Mauern vgl. Abb. 58. Blick nach Osten.

Die 3. Situation (Abb. 58) wurde nur im Schiff und im Bereich der Chorstufen freigelegt. Die halbrunde Apsis ist die älteste Mauer (Abb. 59, 1). An diese stösst der Mörtelboden 4. Er ist fast auf der ganzen Südhälfte der 3. Situation erhalten. Gegen Norden wird der Mörtelboden 4 durch die Mauer 2 begrenzt. Mauer 3, welche die Apsis stört, bildet mit der Mauer 4 einen Eck-
