Zeitschrift: Jahresberichte des Archäologischen Dienstes Graubünden und der

Artikel: Die Bauphasen der Kirche St. Georg in Schlans

Autor: Caduff, Bruno

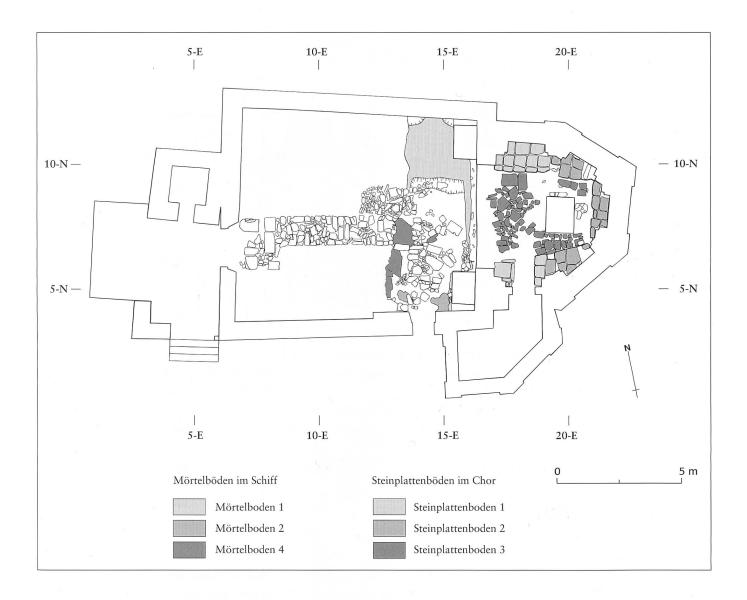
Abb. 57: Schlans, Kirche St. Georg. Grundriss 1. Situation. Mst. 1:150.

Um die 1. Situation (Abb. 57) freizulegen, wurde in der ganzen Kirche der Zementplattenboden aus dem Jahre 1904 entfernt. Darunter kamen Steinplatten zum Vorschein. Der Chor und ein 120 cm breiter Streifen vom Haupteingang bis drei Meter vor der Chorstufe sowie ein Teil des Bereiches vor den Chorstufen sind mit diesen Steinplatten ausgelegt. Ihre Verlegung ist

unterschiedlicher Qualität. Im Chor haben die Steinplatten drei verschiedene Niveaux, deren zeitliches Verhältnis nicht untersucht wurde. Nördlich des Steinplattenbodens im Mittelgang und westlich der Linie 14-E war der ganze Bereich mit Ausnahme einiger gestörter Stellen mit einer Rollierung ausgelegt. Im Ostteil des Schiffes sind die letzten Reste des Mörtelbodens 2 und Teile der Mörtelböden 1 und 4 eingezeichnet. Vor dem Triumphbogen sieht man das Fundament der abgebrochenen jüngsten Chorstufen.

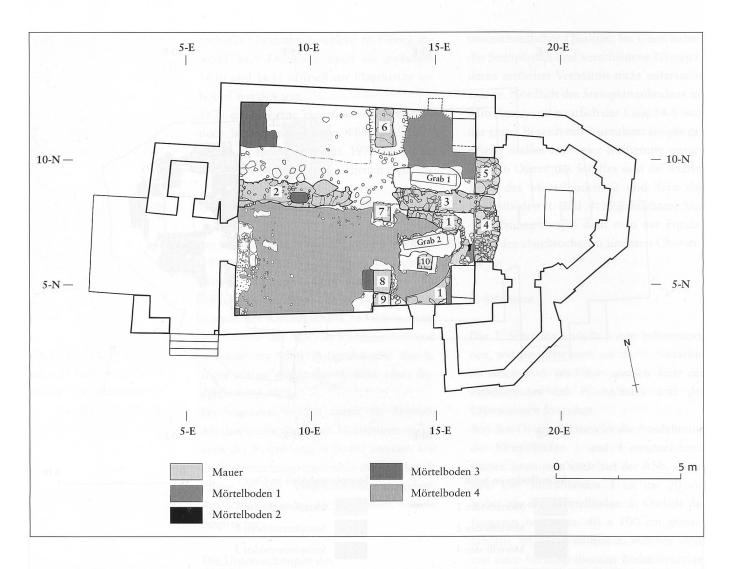
Abb. 58: Schlans, Kirche St. Georg. Grundriss 3. Situation. Mst. 1:150. tiv reicht ca. 40 cm über die Westflucht des Altares. Die Fehlstelle weiter westlich davon im Mörtelboden 4 stammt von einer jüngeren Störung.

Die 3. Situation (Abb. 58) wurde nur im Schiff und im Bereich der Chorstufen freigelegt. Die halbrunde Apsis ist die älteste Mauer (Abb. 59, 1). An diese stösst der Mörtelboden 4. Er ist fast auf der ganzen Südhälfte der 3. Situation erhalten. Gegen Norden wird der Mörtelboden 4 durch die Mauer 2 begrenzt. Mauer 3, welche die Apsis stört, bildet mit der Mauer 4 einen Eck-

verband. An diese Ecke stösst die Mauer 5. Der Mörtelboden 1 zieht über die Mauer 3 (s. a. Abb. 57) und stösst an die Mauern 4 und 5. Quer zum aktuellen Kirchenschiff wurden die Mauern 6 bis 9 gefasst. Mauer 8 ist jünger als die Mauer 9. An die Mauer 9 stösst der Mörtelboden 3. Reste von diesem Boden sind auch in der Nordwest- und Südwest-Ecke des Schiffes und auf der Mauer 2 zu sehen.

Zum Bau 1 (Abb. 64) gehören die Apsis (Mauer 1) und die Mauer 2 (s. a. Abb. 58), welche den westlichen Teil der Schiffsnordmauer bildet. Auch das Mauerwerk A mit dem Verputz 1 der Süd- und Westfassade ist diesem Bau zuzurechnen. Somit ist das Schiff ca. 8,40 m lang, im Westen ca. 6,20 m und im Osten ca. 5,80 m breit. Dies ergibt einen leicht trapezförmigen Grundriss. Die Gesamtlänge des Baus beträgt ca. 10,20 m. Die Mauer- und Firsthöhe des Schiffes lassen sich an der Süd- und Westfassade ungefähr erahnen. Die Apsis beschreibt einen etwas gestreckten Halbkreis von ca. 3 m Innendurchmesser. Beide Stirnseiten der Apsismauer bzw. die Flucht der Chorschultern sind belegt. Es handelt sich also um eine Saalkirche mit eingezogenem, leicht gestrecktem, aber nicht gestelztem Rundchor. Der Eingang befand sich im Westen, allerdings gegenüber dem heutigen etwas nach Süden versetzt. Die beiden abgelaufenen Steinplatten im Mörtelboden 4 etwas östlich der Westmauer deuten auf seine ursprüngliche Lage hin. Sie liegen in der Mittelachse des Schiffes. Sichere Fensteröffnungen sind für den Bau 1 nicht nachzuweisen.

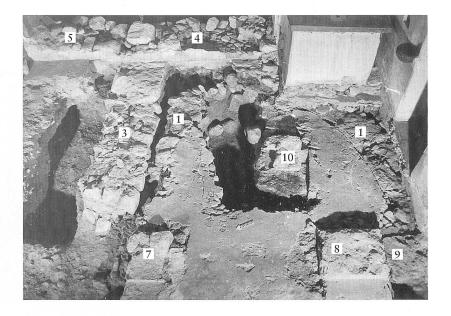
Abb. 60: Schlans, Kirche St. Georg. Nördlicher Seitenaltar. 1: Gotischer Altar mit Verputz; 2: Barocke Verbreiterung und Aufhöhung; 3: Barocker Verputz; 4: Barockes Sepulcrum; 5: Mensa (Zement von 1904?). Ansicht nach Osten.

Zur 3. Situation gibt es einige wenige Informationen zum aufgehenden Befund. Der Stipes des nördlichen Seitenaltars ist zweiphasig (Abb. 60). Die ältere Phase korreliert mit dem Mörtelboden 1. Das Fundament zwischen dem Altar und der Nordwand des Schiffes war vermutlich als Sokkel sichtbar. Bei der jüngeren Phase handelt es sich um eine ca. 24 cm breite Verbreiterung auf seiner Südseite und um eine Aufhöhung von ca. 20 cm. Diese Phase liegt über dem Mörtelboden 1. Die Mensa besteht aus neuzeitlichem Zement. Der Stipes des südlichen Seitenaltars ist einphasig und jünger als der Mörtelboden 1. Auch die Mensa des südlichen Seitenaltars besteht aus neuzeitlichem Zement.

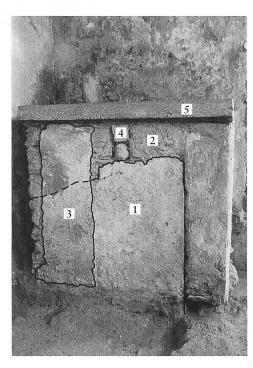
Abb. 59: Schlans, Kirche St. Georg. 3. Situation, SE-Ecke. Nummerierung der Mauern vgl. Abb. 58. Blick nach Osten.

findet sich ein Altar (Abb. 59, 10). Es ist nur der untere Teil des Stipes erhalten. Er wird im Norden durch die Grabgrube 2 gestört. Deshalb ist nur die Tiefe des Altares von ca. 55 cm gesichert. Die maximal erhaltene Breite beträgt ca. 62 cm und kann auf ca. 90 cm Breite rekonstruiert werden. Der Mörtelboden 4 stösst nicht an den Altar. Er endet 12 cm südlich und 16 cm östlich vor diesem. An diesen Stellen sind Holznegative zu sehen. Das südliche Nega-

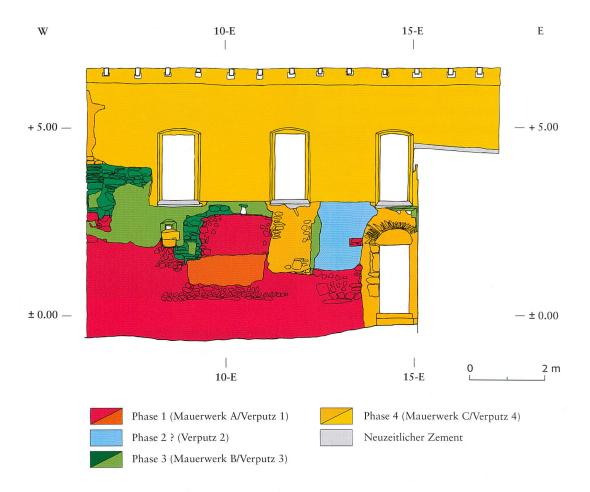
Abb. 61: Schlans, Kirche St. Georg. Ansicht Südfassade des Schiffs. Mst. 1:100.

Untersucht wurde nur die untere Wandhälfte (Abb. 61). Als erste Phase kann das Mauerwerk A gefasst werden. Obwohl nur ein kleiner Ausschnitt des Mauerwerks steingerecht

gezeichnet worden ist, ist der Ährenverband (opus spicatum) gut erkennbar. Das Mauerwerk besteht vor allem aus Feldsteinen. Zum Mauerwerk A gehört der Verputz 1. Sichere Fensteröffnungen zu dieser Phase sind nicht auszumachen. Möglicherweise befanden sie sich zwischen 8.65-9.35-E und im Bereich von 11.30-12.30-E. Der Verputz 2 gehört zu einem in der Südfassade nicht sichtbaren Mauerwerk (s. u. Bau 2).

Das jüngere Mauerwerk B ist nur im Westund Mittelteil vorhanden. Es besteht vor allem aus Bruchsteinen. Das Mauerwerk B höht das Mauerwerk A auf. Zwischen 8.65-9.35-E scheint es ein Fenster zuzumauern. Zum Mauerwerk B gehört der Verputz 3. Zu dieser Phase konnten drei Fenster festgestellt werden. (s. a. Abb. 66). Ein kleines Fenster mit einer Öffnung von 14 cm Breite und ca. 40 cm Höhe befindet sich bei 8.50-E. Es könnte sich um ein Doppelschartenfenster handeln, da die erfassten Gewände und der Sturz schräg nach innen bis zu einer Laibung in der Mauermitte gestellt sind. Ein grosses Fenster lässt sich im Bereich von 11.30-12.30-E erschliessen. Es war ca. 100 cm breit. Die Höhe könnte ca. 170 cm betragen haben. Östlich dieses Fensters sind Reste des Verputzes 3 zu erkennen. Ein weiteres grosses Fenster, welches

mit dem Verputz 3 verkleidet ist, ist bei 14.40-15.10-E fassbar, wobei die Westbegrenzung unbekannt ist. Das Gewände und der Sturz sind schräg eingeschnitten. Das Balkenloch bei 10.50-E/H +2.80 gehört zum Mauerwerk B. Seine lichten Masse betragen ca. 12 x 18 cm. Es handelt sich wohl um das Loch eines Gerüstholzes.

Mit dem Mauerwerk C erfolgt eine weitere Aufhöhung des Schiffes. Dabei werden auch alle drei Fenster des Vorgängerbaus zugemauert. Zu Mauerwerk C gehört der Verputz 4. In dieser Phase werden die drei bestehenden Fenster eingebrochen und mit dem Verputz 4 verkleidet. Im Bereich des östlichsten Fensters des Mauerwerks B wird eine Tür eingebrochen. Sie ist 80 cm breit und mit der aktuellen Schwelle 182 cm hoch. Die Laibung und der halbrunde Sturz bestehen aus Tuffblöcken. Über dem

ein grösseres Fenster und ein wohl gleich grosses, deren Rest über dem jüngeren Südeingang zu sehen ist (Abb. 61). Dies ergibt für den Bereich des Chors eine schmale Lichtscharte im Norden und ein grosses Fenster im Süden. Über allfällige Fenster in der Ostmauer kann nichts ausgesagt werden. Das Schiff besitzt im Norden eine schmale Lichtscharte, im Westen eine Doppelscharte und im Süden eine Doppelscharte und ein grosses Fenster.

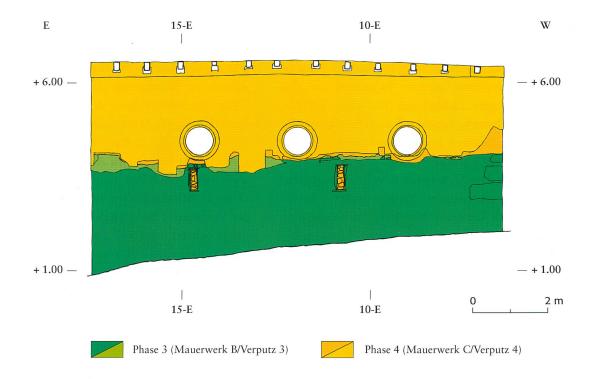
Auch an der Nordfassade (Abb. 62) wurde nur der untere Teil untersucht. Hier wird die älteste Phase durch das Mauerwerk B gebildet.⁵¹ Der dazugehörende Verputz 3 wurde nur an wenigen Stellen belassen. Zu diesem Mauerwerk konnten zwei kleine Fenster nachgewiesen werden. Die lichte Abb. 62: Schlans, Kirche St. Georg. Ansicht Nordfassade des Schiffs. Mst. 1:100.

Öffnung des östlichen Fensters ist 56 cm, diejenige des westlichen 64 cm hoch und bei beiden 16 cm breit. Der Sturz, die Sohlbank und die Laibung werden durch dünne Steinplatten gebildet. Es scheint sich um einfache Lichtschlitze mit einer geraden Laibung zu handeln (s. a. Abb. 66). An beiden Fenstern konnten noch Reste des Verputzes 3 gefasst werden.

Mit dem Mauerwerk C wurden beide Fenster zugemauert. Vom restlichen Mauerwerk C ist nur sehr wenig zu sehen, weil der dazugehörende Verputz 4 möglichst belassen wurde. Die drei Rundfenster (Oculi) mit einem Durchmesser von ca. 72 cm gehören mit Sicherheit zum Mauerwerk C. Auch die Aufschieblinge und Sattelbalken zuoberst an der Fassade gehören zu diesem Mauerwerk.

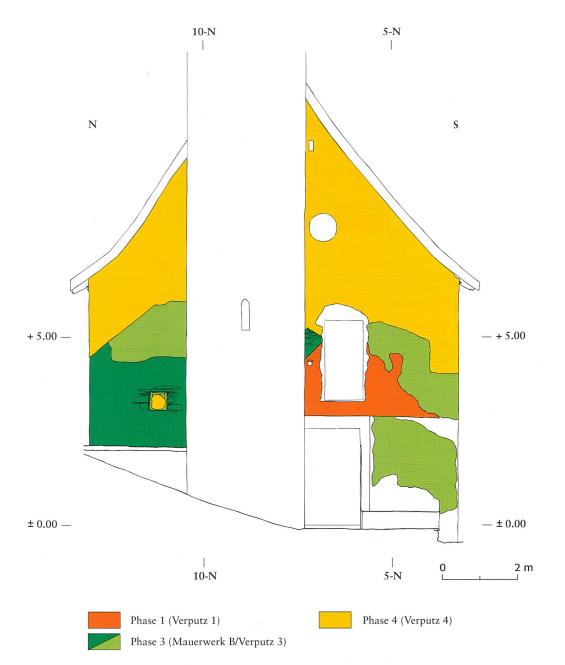
Abb. 63: Schlans, Kirche St. Georg. Ansicht Westfassade des Schiffs. Mst. 1:100.

Die Westfassade (Abb. 63) konnte nur sehr eingeschränkt untersucht werden und ist deshalb auch nur teilweise verständlich. Der Turm wurde überhaupt nicht untersucht.

Nördlich des Turmes ist das Mauerwerk B die älteste Phase. Bei der Nordflucht ist es bis auf die gleiche Höhe wie an der Nordfassade erhalten. Zusammen mit dem dazugehörenden Verputz 3 ist die ursprüngliche Dachschräge des Mauerwerks B zu erkennen. Zu diesem Mauerwerk gehört ein kleines (Doppel-?)Schartenfenster. Die Gewände sind mit dem Verputz 3 verkleidet. Die lichten Masse der Laibung in der Mitte der Mauer betragen 14 auf ca. 38 cm. Mit dem Mauerwerk C bzw. dem auf dem Plan sichtbaren, dazugehörenden Verputz 4 wird das Fenster zugemauert und das Mauerwerk B aufgehöht.

Südlich des Turmes ist die Situation nicht restlos geklärt. Das Mauerwerk A bzw. der Verputz 1 ist noch über dem Haupteingang sichtbar. Da der Turm etwas abgewinkelt zur Westfassade steht, kann man dieses Mauerwerk bzw. den Verputz im Spalt dazwischen heute noch etwas weiterverfolgen. Auch südlich des Haupteingangs ist das Mauerwerk A erhalten, doch wird dieses durch den jüngeren Verputz 3 verdeckt. Mit der oberen Begrenzungslinie des Verputzes 1 nördlich des Emporeneingangs scheint man die ehemalige Dachschräge nachweisen zu können. Knapp unter dieser Dachschräge befindet sich ein jetzt zugemauertes Belüftungsloch des damaligen Dachgeschosses.

Mit dem Mauerwerk B wird die Westmauer aufgehöht und gegen Norden verlängert. Der dazugehörende Verputz 3 hat sich südlich der beiden Türen erhalten. Der Teil südlich des Haupteingangs trägt Malereien, welche zwischen 1490 und 1520 datieren. Der Verputz 3 ist an der Südflucht der Westmauer gleich hoch erhalten wie das Mauerwerk B an der Südfassade.

Beim über dem Verputz 3 bzw. Mauerwerk B liegenden Mauerwerk handelt es sich um das Mauerwerk C bzw. um den Verputz 4. Auch das Rundfenster mit einem Durchmesser von ca. 70 cm gehört zu Mauerwerk C. Knapp zwei Meter darüber befindet sich eine kleine Öffnung ins Dachgeschoss (Belüftungsloch).

Bau 3 gibt es Anhaltspunkte für die Datierung. Der Verputz 3 an der Westfassade (Abb. 63) trägt Malereien, die sich zwischen 1490 und 1520 datieren lassen.71 Ausserdem wurden 1979 bei der Renovation des Daches sieben Bretter mit spätgotischen Flachschnitzereien geborgen, welche sekundär als Schalungsbretter des Daches gedient hatten. Bei diesen Brettern handelt es sich um Bestandteile einer Holzdecke, welche gemäss Inschrift ins Jahr 1509 datiert.72 Versucht man die gefundenen Bretter mit einem Bau zu verbinden, kommt nur Bau 3 in Frage. Dies würde bedeuten, dass man zusammen mit den Wandmalereien an der Westfassade von 1490 bis 1520 für Bau 3 von einem Baudatum um 1509 ausgehen darf. 1518 wird als Patrozinium St. Georg und Scholastika genannt. Der Hochaltar ist St. Georg, der Nebenaltar in der Ecke des Chores der hl. Scholastika geweiht.73

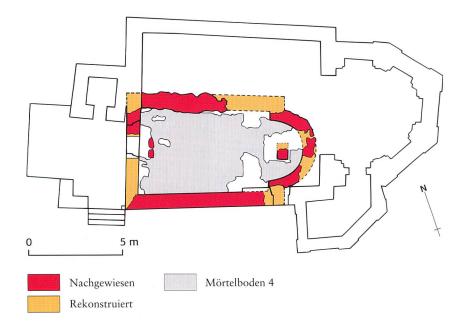
Abb. 64: Schlans, Kirche St. Georg. Grundrissplan Bau 1. Mst. 1:200.

Der jüngste Boden des Baus 1 (Mörtelboden 4) ist grösstenteils erhalten geblieben. Er hat im Chor die gleiche Höhe wie im Schiff. Es gab also keine Chorstufen. Es wurden auch keine Reste oder Negative einer Chorschranke gefunden. Zum Bau 1 gibt es zwei ältere Böden, welche nur im Profil fassbar waren. Der Altar (Abb. 58, 10) diente schon mit dem ältesten dieser drei Mörtelböden. Spätestens in der zweiten Mörtelbödenphase erhielt der Altar ein hölzernes Suppedaneum, was auch mit dem Mörtelboden 4 noch der Fall war.

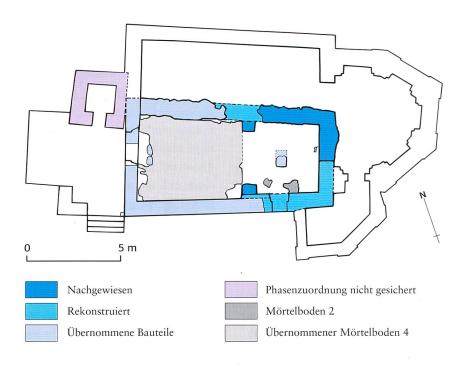
Abb. 65: Schlans, Kirche St. Georg. Grundrissplan Bau 2. Mst. 1:200.

Mit dem Bau 2 (Abb. 65) wird die Apsis abgebrochen und durch einen Rechteckchor ersetzt. Die Schiffswände westlich des neuen Chores werden vom Bau 1 übernommen. Zwei Chorschultern (je ca. 60 cm lang), die einen eingestellten Triumphbogen bilden, trennen das Schiff vom Chor ab. Mit diesem Triumphbogen wird das Schiff auf ca. 5,40 m Länge (Innenmasse) verkürzt. Die Gesamtlänge dieser Kapelle beträgt 11 m, die Breite im Westen ca. 6,20 m, im Osten ca. 5 m. Die Höhe des Schiffes und des Firstes⁵⁵, die mögliche Befensterung und die Position des Westeinganges scheinen gegenüber dem Bau 1 nicht verändert worden zu sein. Den Verputz 2 an der Südfassade (Abb. 61) kann man möglicherweise als "Flickputz" am Übergang vom Mauerwerk A des Baus 1 zum neuen, an der Südfassade nicht sichtbaren Rechteckchor deuten.

Im Schiff wird der Mörtelboden 4 des Baus 1 weiterbenützt. Im Chor wird der Mörtelboden 2 über einer Steinrollierung, welche direkt über dem Mörtelboden 4 liegt, neu gegossen. Somit ist das Niveau im Chor ca. 15 cm höher als im Schiff. Dies bedingt eine Chorstufe, welche aber nicht nachgewiesen werden konnte. Der Altar vom Bau 1 wird übernommen.

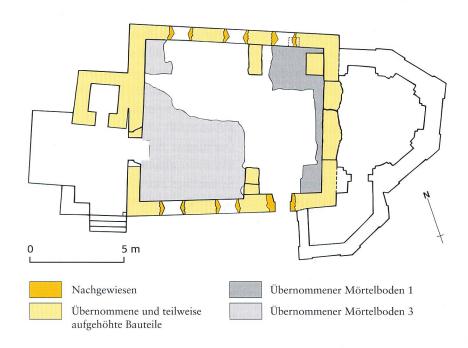
Abb. 66: Schlans, Kirche St. Georg. Grundrissplan Bau 3. Mst. 1:200.

Mit dem Bau 3 (Abb. 66) wird die Kirche gegen Norden verbreitert. Dazu wird die Nordwand und der Triumphbogen zumindest teilweise abgebrochen. Die Südmauer wird aufgehöht. Die Ost- und die Westmauer werden zudem noch verlängert und die Nordmauer neu gebaut.68 Der nördliche Teil der Westmauer stösst an den Turm bzw. umfängt den Nordteil seiner Ostmauer. Die südliche Chorschulter wird um ca. 90 cm verlängert, die nördliche (ca. 150 cm lang) neu erstellt. Sie bilden einen eingestellten Triumphbogen. Bei diesem Bau handelt es sich also wie beim Bau 2 um einen trapezförmigen Grundriss mit eingestelltem Triumphbogen. Die Masse betragen nun wie beim Bau 2 ca. 11 m in der Länge, aber ca. 10,20 m in der Breite im Westen und ca. 9,40 im Osten. Die Mauerund Firsthöhe lassen sich an der Süd-, Nord- und Westfassade ungefähr erahnen. Es ist anzunehmen, dass das Schiff und der Chor einen gemeinsamen First besassen. Der Westeingang wurde gegenüber dem vorhergehenden Bau möglicherweise um ca. 20 cm nach Norden verschoben oder verbreitert. 69 Im Mauerwerk B, welches zusammen mit dem Verputz 3 zum Bau 3 gehört, konnten mehrere verschiedenartige Fensteröffnungen gefasst werden (Abb. 66). In der Nordmauer sind nur zwei schmale Lichtschlitze (Abb. 62). Im Westen konnte eine Lichtscharte nördlich des Turmes nachgewiesen werden (Abb. 63). In der Südmauer hat es eine gleichartige Lichtscharte wie in der Westmauer. Dazu gibt es

Sowohl im Schiff (Mörtelboden 3) wie im Chor (Mörtelboden 1) werden neue Mörtelböden eingebracht. Zum Teil werden sie direkt auf die älteren Böden 2 und 4 gegossen, wo nötig, wird eine Steinrollierung als Unterlage gelegt. Das Niveau im Chor ist ca. 15 bis 20 cm höher. Eine Chorstufe wurde zwar nicht gefasst, aber in der westlichen Flucht der südlichen Chorschranke scheint der Mörtelboden 3 auf einer noch nachweisbaren Länge von ca. 2 m mit einem Negativ zu enden. Die postulierte Chorstufe muss sich an dieser Stelle befunden haben.

Auf den Originalplänen ist die Ausdehnung der Mörtelböden 1 und 3 eingezeichnet. Diesen kann man auch auf der Abb. 66 sehen. Der Mörtelboden 1 ist ca. 20 cm höher als der Mörtelboden 3. Östlich des Eingangs ist ein ca. 40 x 100 cm grosses Negativ im Mörtelboden 3, welches wohl von einer herausgerissenen Bodensteinplatte stammt.

⁶⁹ Darauf deutet die nördliche Braue an der Westmauer im Mörtelboden 3 hin (Abb. 66).

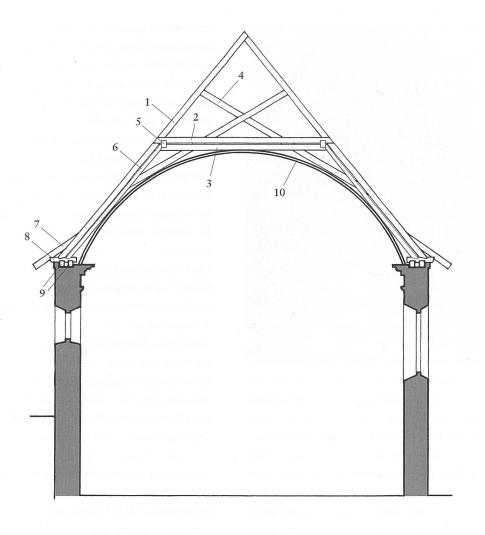
ben entnommen. Sie datieren in die Jahre 1614 und 1615. Das Dachwerk ist ein einheitliches Kehlbalkendachwerk mit einem liegenden Stuhl (Abb. 69). Das Tonnengewölbe reicht bis an den Kehlriegel und ist jünger als das Dachwerk, da der Mörtel des Gewölbes gegen den Kehlriegel stösst (Abb. 70). Somit wäre die barocke Aufhöhung des Schiffes ins Jahr 1615 oder bei einer allfälligen Holzlagerung etwas später zu datieren. Im Visitationsprotokoll von 1643 ist eindeutig von einer hölzernen Flachdecke sowohl im Schiff wie auch im Chor die

Die Sattelbalken zuoberst an der Fassade gehören zu Mauerwerk C und tragen die aktuellen Dachsparren und die auf dem Plan sichtbaren, 1979 ersetzten Aufschieblinge (s. a. Abb. 69, Nr. 7 und 8).
