Zeitschrift: Jahresberichte des Archäologischen Dienstes Graubünden und der Denkmalpflege Graubünden
Herausgeber: Archäologischer Dienst Graubünden; Denkmalpflege Graubünden
Band: - (2000)

Ausgrabungen in Silvaplana-Surlej

Mathias Seifert,
Gianni Perissinotto

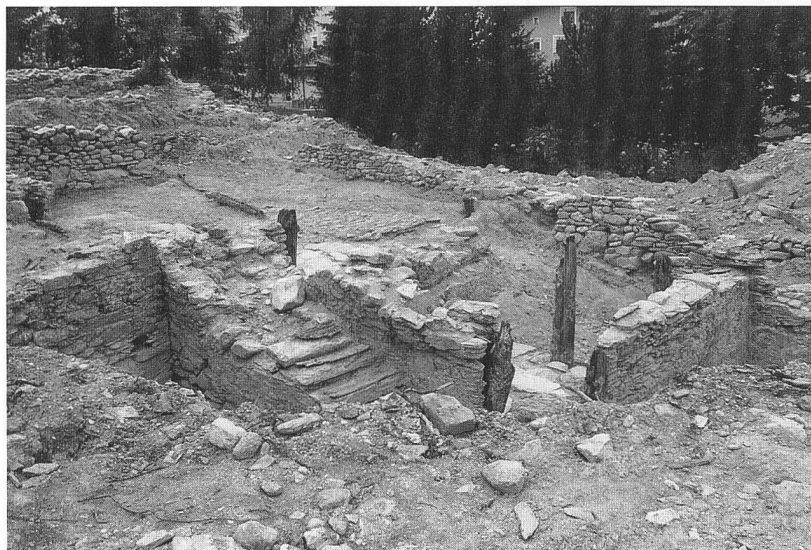
Abb. 71: Silvaplana-Surlej, Parzelle 651. Im Vordergrund die Mauern von Bau B mit den gemauerten Treppen. Links im Bild die Räume C-E. Hinten, leicht erhöht, sind die Grundmauern von Bau A zu erkennen. Blick von Nordosten.

Nach dem maschinellen Aushub des bis zu 2 m mächtigen Rüfenschuttes konnten fünf Gebäude bzw. gemauerte Raumeinheiten freigelegt werden (Abb. 71-73, A-E). Die Bauten A und B stehen am Terrassenrand auf felsigem Grund, das Gefüge mit den Räumen C-E schliesst südöstlich etwa parallel an Bau A an (Abb. 73). Deren Mauern setzen sich nach Osten über die Gra-
