## Zu den Burgen Friberg (Siat) und Jörgenberg (Waltensburg)

Augustin Carigiet

Der Graubündner Baumeisterverband organisiert alle zwei Jahre Weiterbildungskurse für Maurerlehrlinge, in welchen der Umgang mit Natursteinmauerwerk gelehrt wird. Ideale Übungsobjekte für das Mauern mit Naturstein sind unsere dem Zerfall ausgesetzten Burgruinen. Im Berichtsjahr konnten die Kurse auf den Burgruinen Jörgenberg in Waltensburg und Friberg oberhalb von Siat durchgeführt werden.

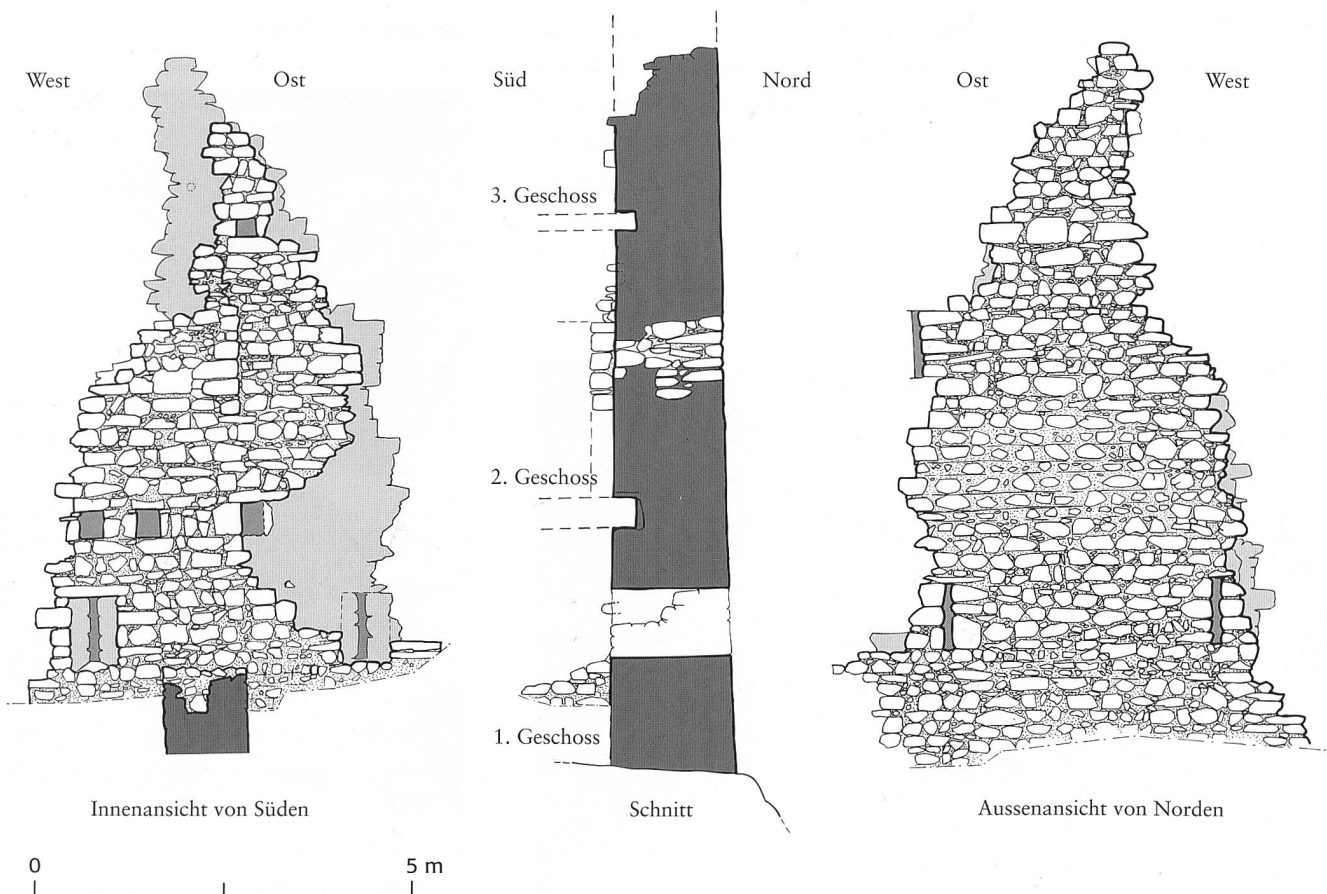
Abb. 128: Siat, Burg Friberg.  
Ansichten und Schnitt Mst.  
1:100.

Das Plateau auf dem mächtigen Felsklotz, wo die Stammfeste der Herren von Friberg gebaut wurde, lässt einen rechteckigen Grundriss von ca. 18 auf 11 m Seitenlänge zu (Abb. 126). Von der Burg Friberg hat sich jedoch lediglich ein Fragment der Nordmauer erhalten (Abb. 127), der Rest dürfte beim Bau von Häusern in Siat wiederverwendet worden sein. Der 5 m lange und 9 m hohe Mauerzahn weist eine Stärke von 1,60 m auf. An seiner Innenseite ist aufgrund von Balkennegativen die ursprüngliche Geschossteilung ablesbar (Abb. 128). Demnach wies der Bau ursprünglich

mindestens drei Geschosse auf. Reste einer Trennmauer belegen zudem, dass der Bau vertikal zweigeteilt war. Es handelt sich somit nicht um einen Turm, sondern um einen wehrhaften Palas. Zum unteren Geschoss sind in der Nordmauer zwei Scharfenfenster erhalten. Eine Leibung am Ostende des Mauerzahns weist darauf hin, dass auch das zweite Geschoss lediglich durch schmale Scharfen belichtet war. Sowohl aussen wie auch innen finden sich Reste eines Pietra-rasa-Verputzes mit Fugenstrich, der zumindest im östlichen Raum des zweiten Geschosses ziegelrot eingefärbt war (Abb. 129).

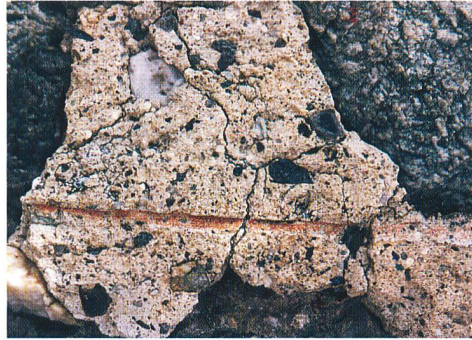
Abb. 129: Siat, Burg Friberg.  
"Pietra rasa"-Verputz mit ziegelrot eingefärbtem Fugenstrich.

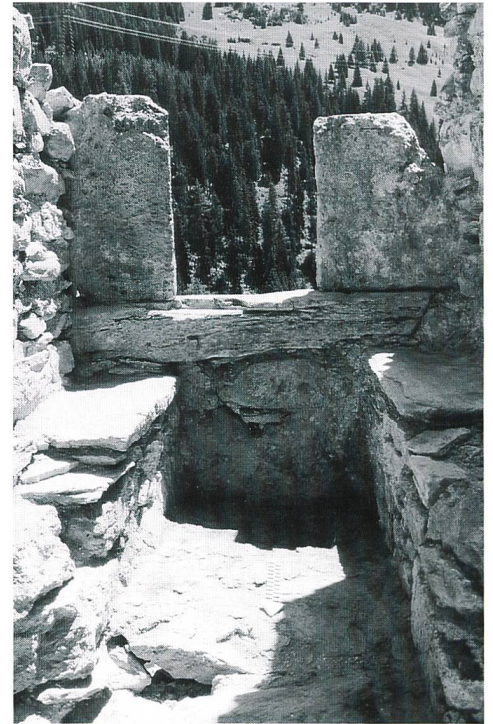
Abb. 131: Burg Splügen. Fenster mit Sitznische in der Südwand des dritten Geschosses.

Als Vergleichsbeispiel für einen wehrhaften Palas soll, angesichts der doch spärlichen Baureste auf Friberg, die 1993 restaurierte Burg Splügen beigezogen werden (Abb. 130). Es handelt sich hierbei um einen ursprünglich dreigeschossigen, über einem rechteckigen Grundriss von 21,50 auf 12,50 m errichteten Bau. Die einzelnen Stockwerke waren innen durch eine Trennwand in zwei Räume unterteilt. Die beiden unteren Geschosse wurden durch schmale Scharfenfenster belichtet. Im zweiten Geschoss befand sich ein Hocheingang. Im dritten Geschoss, von welchem sich auf Friberg lediglich das Negativ eines Bodenbalkens erhalten hat, lagen die Wohnräume. Hier finden sich grössere Fensteröffnungen mit inneren Sitznischen und eine Laube gegen Süden (Abb. 131).

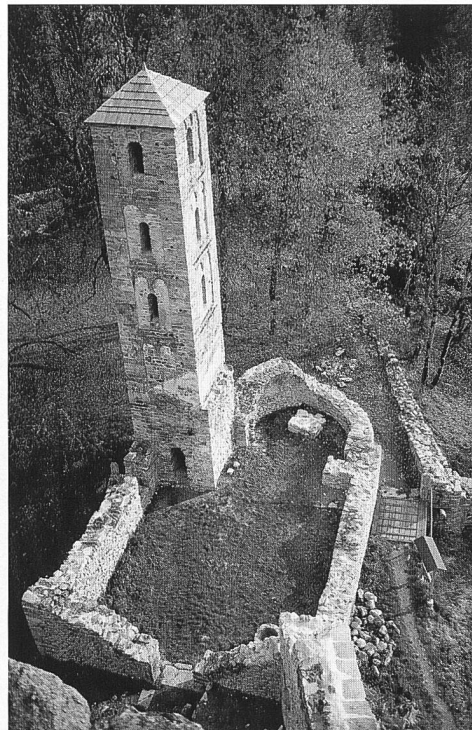
Abb. 133: Waltensburg, Burg-  
ruine Jörgenberg. Der Kirch-  
turm aus dem 11. Jh. und  
die Kirchenruine aus dem  
12./13. Jh., von Westen.

frühestens im 12. Jahrhundert errichtet worden sein. Dabei wurde der deutlich ältere Kirchturm übernommen und im Neubau integriert (Abb. 133). Der schlanke, gut 15 m hohe Campanile ist der älteste erhaltene Bau auf Jörgenberg. Das streng lagenhafte Mauerwerk sowie die architektonische Fassadengliederung mit Blendfeldern und Rollfriesen spricht für eine Datierung ins 11. Jahrhundert. Der Campanile wurde vermutlich nachträglich an die Nordaussenseite einer Vorgängerkirche angebaut. Diese Vorgängerkirche, bei welcher es sich um die im Reichsurbar erwähnte Kirche St. Georg handeln dürfte, ist wohl innerhalb des heutigen Kirchengrundrisses zu suchen<sup>174</sup>.

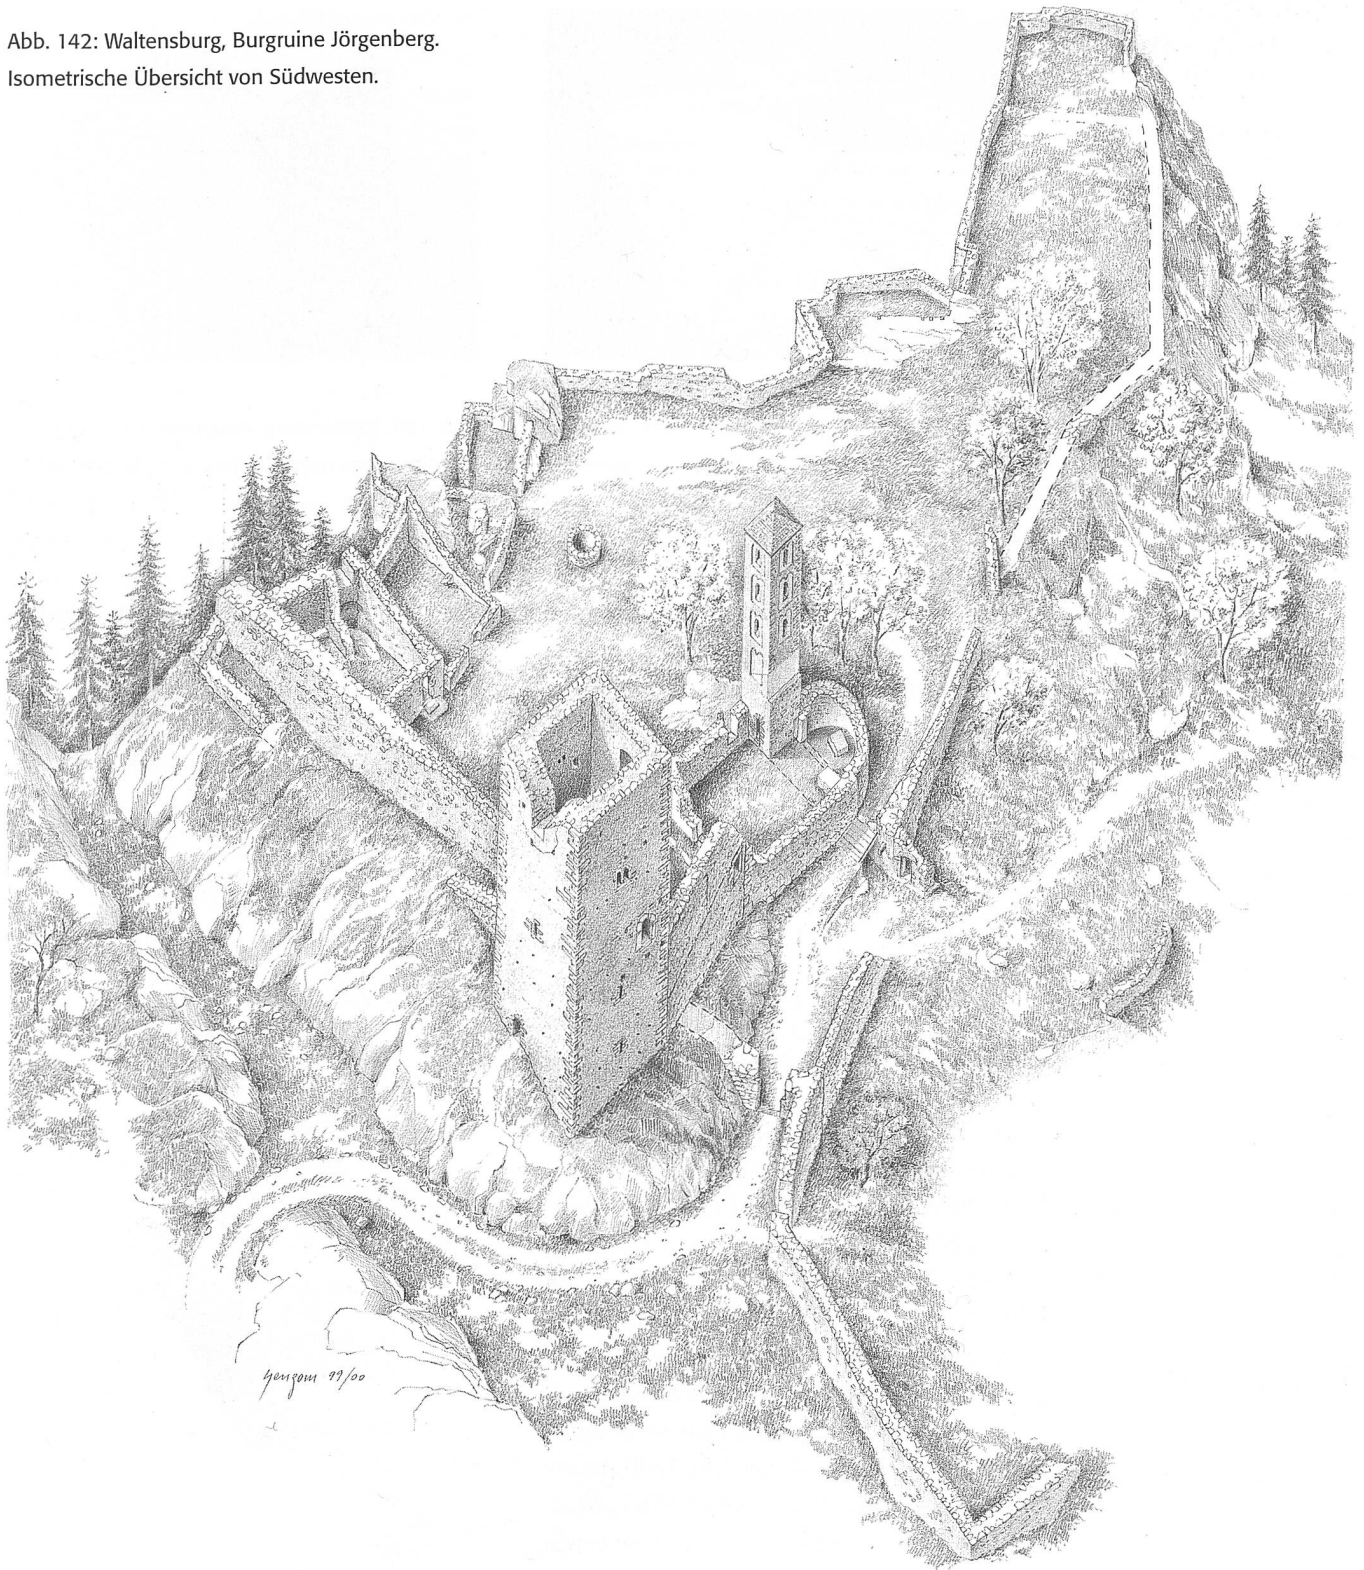
Abb. 142: Waltensburg, Burgruine Jörgenberg.  
Isometrische Übersicht von Südwesten.

richtet, welcher der Verstärkung der Eingangssituation diente und den kontrollierten Einlass von Besuchern erlaubte. Ein ummauerter Garten schloss die Mitte des 14. Jahrhunderts erweiterte Anlage gegen Süden ab (Abb. 142).
