Artikel: Zu den Burgen Friberg (Siat) und Jörgenberg (Waltensburg)

Zu den Burgen Friberg (Siat) und Jörgenberg (Waltensburg)

Augustin Carigiet

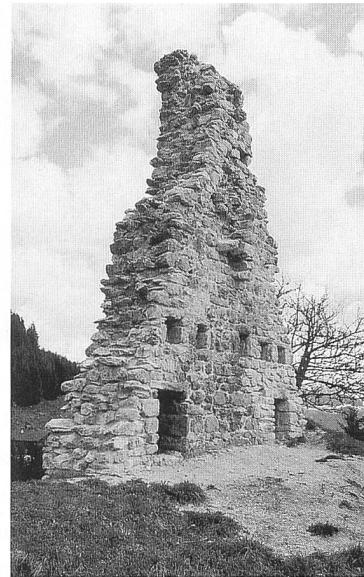
Abb. 127: Siat, Burg Friberg.
Der erhaltene Mauerzahn
nach der Sicherung. Ansicht
von Südwesten.

Das Plateau auf dem mächtigen Felsklotz, wo die Stammfeste der Herren von Friberg gebaut wurde, lässt einen rechteckigen Grundriss von ca. 18 auf 11 m Seitenlänge zu (Abb. 126). Von der Burg Friberg hat sich jedoch lediglich ein Fragment der Nordmauer erhalten (Abb. 127), der Rest dürfte beim Bau von Häusern in Siat wiederverwendet worden sein. Der 5 m lange und 9 m hohe Mauerzahn weist eine Stärke von 1,60 m auf. An seiner Innenseite ist aufgrund von Balkennegativen die ursprüngliche Geschossteilung ablesbar (Abb. 128). Demnach wies der Bau ursprünglich

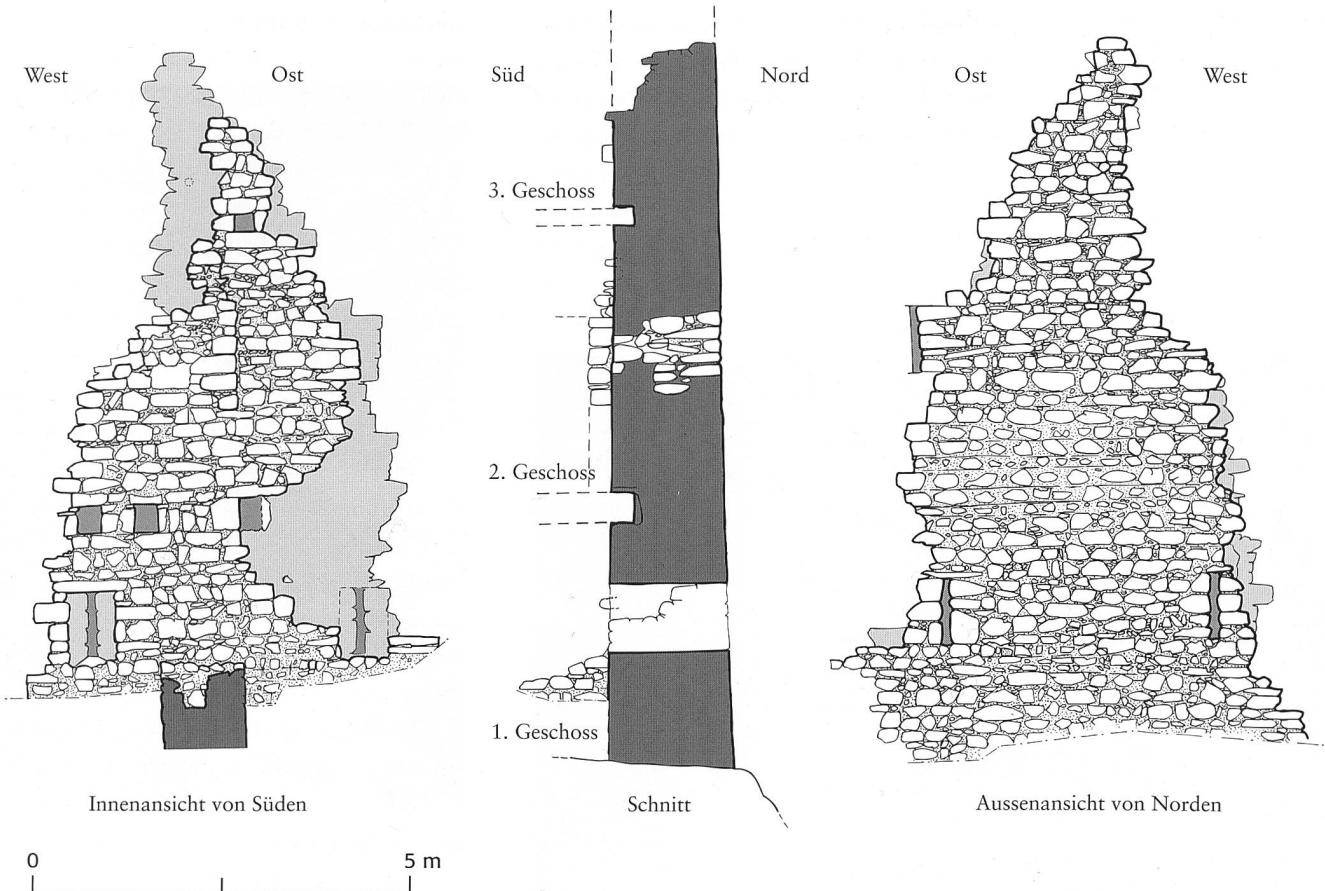
Abb. 128: Siat, Burg Friberg.
Ansichten und Schnitt Mst.
1:100.

mindestens drei Geschosse auf. Reste einer Trennmauer belegen zudem, dass der Bau vertikal zweigeteilt war. Es handelt sich somit nicht um einen Turm, sondern um einen wehrhaften Palas. Zum unteren Geschoss sind in der Nordmauer zwei Schartenfenster erhalten. Eine Leibung am Ostende des Mauerzahns weist darauf hin, dass auch das zweite Geschoss lediglich durch schmale Scharten belichtet war. So wohl aussen wie auch innen finden sich Reste eines Pietra-rasa-Verputzes mit Fugenstrich, der zumindest im östlichen Raum des zweiten Geschosses ziegelrot eingefärbt war (Abb. 129).

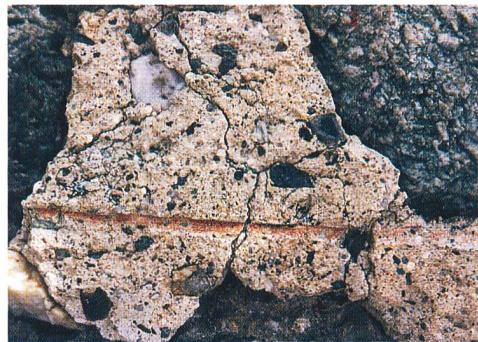
Abb. 129: Siat, Burg Friberg.
"Pietra rasa"-Verputz mit zie-
gelrot eingefärbtem Fugen-
strich.

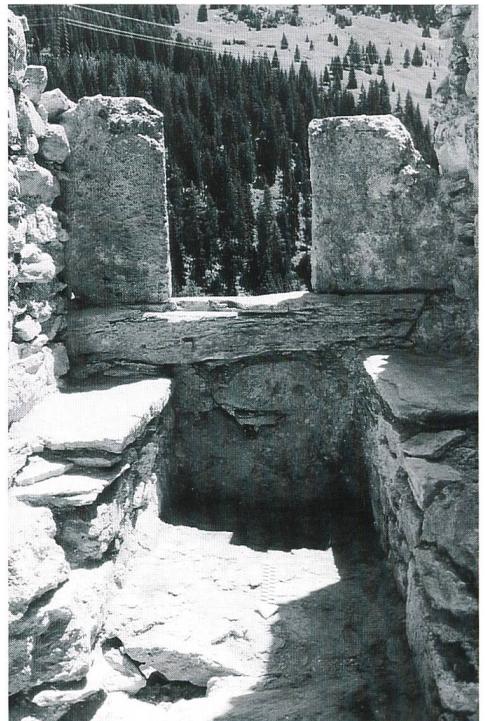
Abb. 131: Burg Splügen. Fenster mit Sitznische in
der Südwand des dritten Geschosses.

Als Vergleichsbeispiel für einen wehrhaften Palas soll, angesichts der doch spärlichen Baureste auf Friberg, die 1993 restaurierte Burg Splügen beigezogen werden (Abb. 130). Es handelt sich hierbei um einen ursprünglich dreigeschossigen, über einem rechteckigen Grundriss von 21,50 auf 12,50 m errichteten Bau. Die einzelnen Stockwerke waren innen durch eine Trennwand in zwei Räume unterteilt. Die beiden unteren Geschosse wurden durch schmale Schartenfenster belichtet. Im zweiten Geschoss befand sich ein Hocheingang. Im dritten Geschoss, von welchem sich auf Friberg lediglich das Negativ eines Bodenbalakens erhalten hat, lagen die Wohnräume. Hier finden sich grössere Fensteröffnungen mit inneren Sitznischen und eine Laube gegen Süden (Abb. 131).

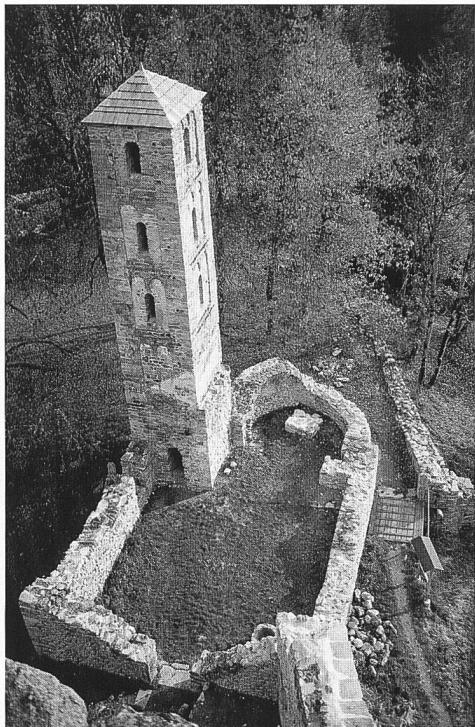
Abb. 133: Waltensburg, Burg-ruine Jörgenberg. Der Kirchturm aus dem 11. Jh. und die Kirchenruine aus dem 12./13. Jh., von Westen.

frühestens im 12. Jahrhundert errichtet worden sein. Dabei wurde der deutlich ältere Kirchturm übernommen und im Neubau integriert (Abb. 133). Der schlanke, gut 15 m hohe Campanile ist der älteste erhaltene Bau auf Jörgenberg. Das streng lagenhafte Mauerwerk sowie die architektonische Fassadengliederung mit Blendfeldern und Rollfriesen spricht für eine Datierung ins 11. Jahrhundert. Der Campanile wurde vermutlich nachträglich an die Nordaussenseite einer Vorgängerkirche angebaut. Diese Vorgängerkirche, bei welcher es sich um die im Reichsurbar erwähnte Kirche St. Georg handeln dürfte, ist wohl innerhalb des heutigen Kirchgrundrisses zu suchen¹⁷⁴.

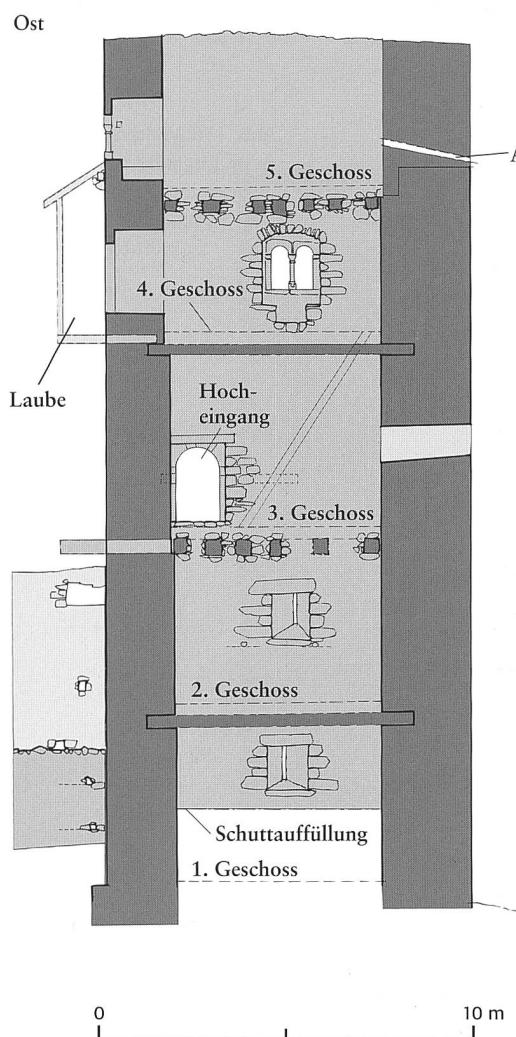
Abb. 137: Waltensburg, Burgruine Jörgenberg. Wohnturm, Ost-West-Schnitt mit Ansicht Süd-Innenwand, Mst. 1:200.

(Abb. 137 und Abb. 138). Die beiden unteren Geschosse wurden als Keller oder Vorratsräume genutzt und lediglich in der Südwand durch ein schmales Schartenfenster belichtet. Der Zutritt zum Wohnturm erfolgte über einen Hocheingang im Ostteil der Südfassade im dritten Geschoss, knapp 10 m über dem Aussenniveau. Zum Hocheingang gelangte man über eine Laube, welche auf drei Balken auflag, wovon einer diagonal über die Südostecke des Turmes vorkragte. Dies lässt darauf schliessen, dass der Aufstieg an der Ostaußenseite des Turmes situiert war. Die Laube selbst war mit einem Pultdach gedeckt. Das vierte Geschoss war offensichtlich als Wohngeschoss eingerichtet. Es weist in der Südwand ein Zwillingsbogenfenster mit Mittelsäule und innerer Sitznische auf. Eine Nische im Westteil der Nordwand führte zum Aborterker, welcher einst auf steiner-

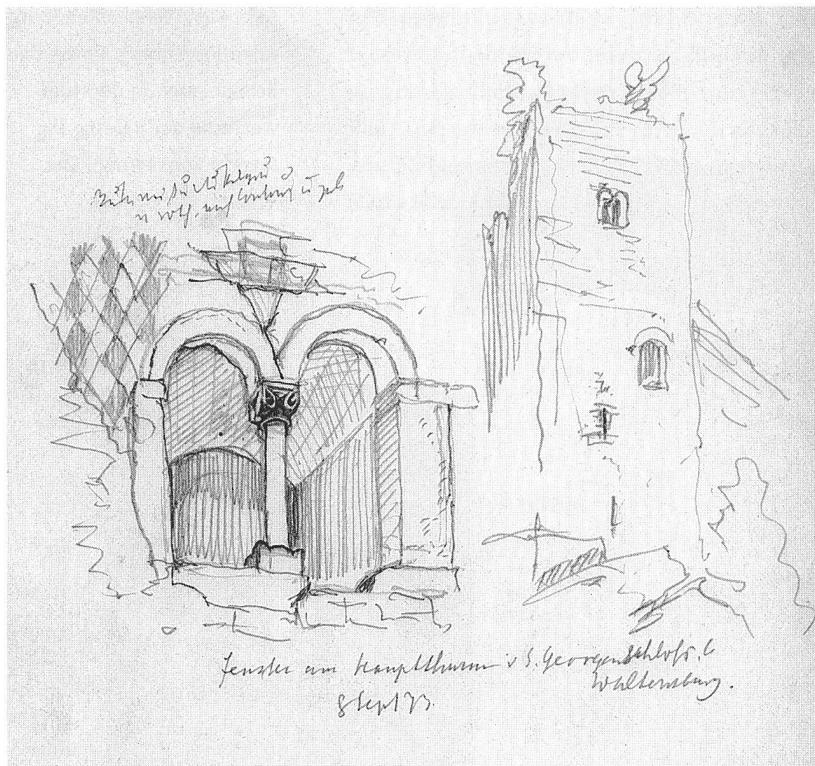
Abb. 141: Waltensburg, Burg-ruine Jörgenberg. Die Skizze von Johann Rudolf Rahn, gezeichnet 1873, zeigt Reste einer Malerei mit Rautenmuster (ZB ZH, Graphische Sammlung, Rahn SB 429, 35-36; Ausschnitt).

nicht mehr zu Wohnzwecken ausgebaut. Die Turmruine liess man jedoch als markanten Eckbau der Befestigung stehen. An der Südfront des Turmes fand sich oberhalb des Zwillingsbogenfensters ein Holz, welches ins Jahr 1348 datiert werden konnte. Knapp unterhalb dieses Holzes fand sich ein Verputzfragment mit Farbspuren. An dieser Stelle hat Johann Rudolf Rahn 1873 noch Reste einer Malerei mit Rautenmuster beobachten können (Abb. 141). Möglicher-

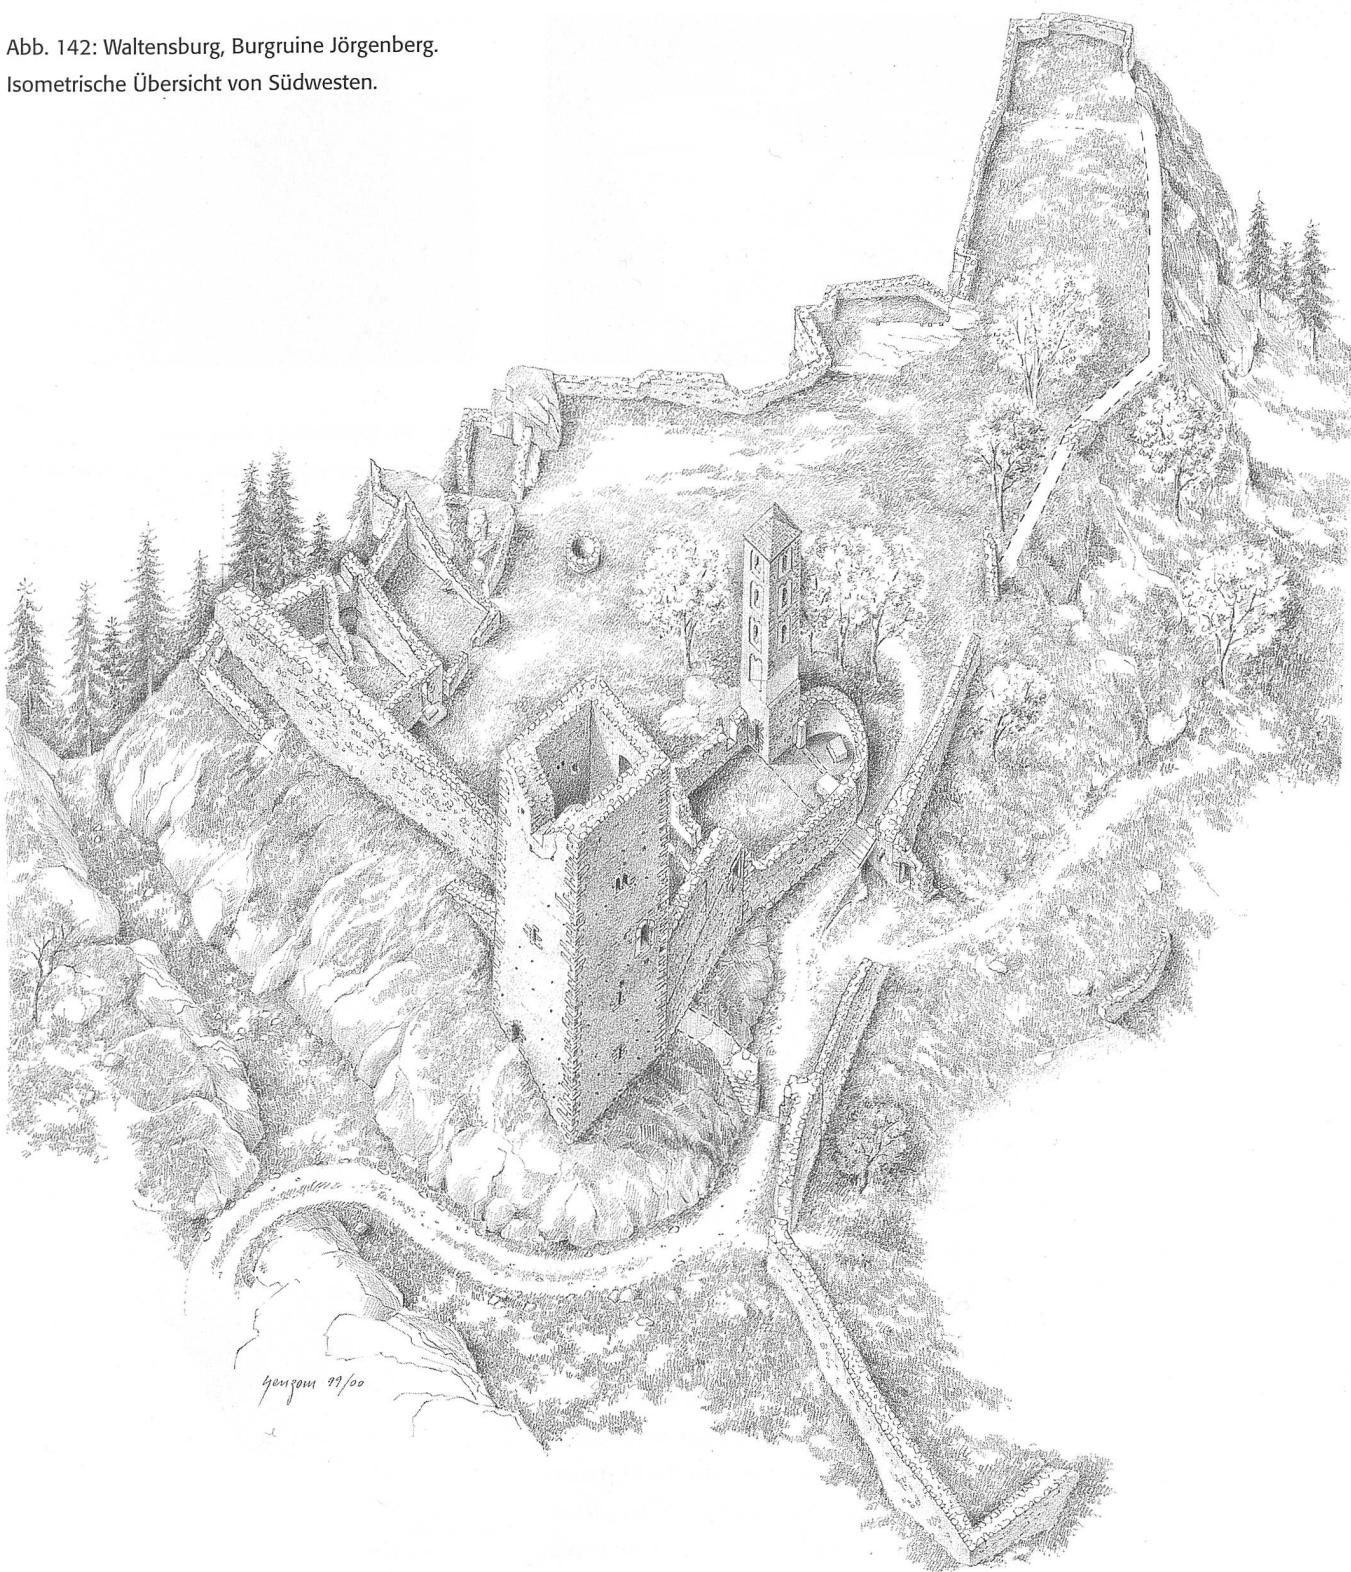
Abb. 142: Waltensburg, Burgruine Jörgenberg.
Isometrische Übersicht von Südwesten.

richtet, welcher der Verstärkung der Eingangssituation diente und den kontrollierten Einlass von Besuchern erlaubte. Ein ummauerter Garten schloss die Mitte des 14. Jahrhunderts erweiterte Anlage gegen Süden ab (Abb. 142).
