Artikel: Trin, Haus Nr. 34/36 A und Stall Nr. 36

Trin, Haus Nr. 34/36 A und Stall Nr. 36

Die Restaurierung

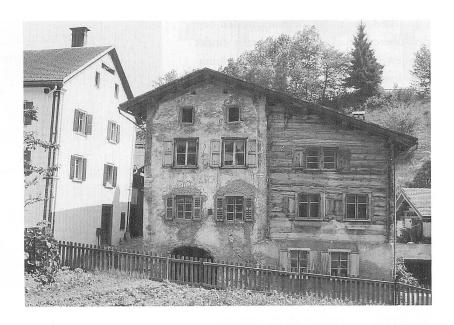
Die verschiedenen Bauetappen eines historischen Gebäudes sind am deutlichsten an den Fenstern abzulesen. Aufgrund ihrer Lage, der Dimensionen, der Proportionen, der Bauweise, der Beschläge und der Sprossenteilung sind Fenster sehr genau zu datieren. Oft finden sich an einer Fassade Fenster aus bis zu vier Bauphasen und Stilepochen. Die Kombination verschiedener historischer Fenstertypen wirkt weit weniger störend als die meist nicht sehr qualitätvollen Eingriffe des 20. Jahrhunderts in diesem Bereich. Allerdings wird im Normalfall mit den "Sünden der Väter" weitergelebt. Kaum jemand möchte das Rad der Zeit zurückdrehen und Fenster, die zu gross und unförmig geraten sind, wieder verkleinern. Die Ausradierung von hundert Jahren Hausgeschichte ist auch in Denkmalpflegekreisen umstritten. In vorliegendem Fall aber hat sich der Architekt und Miteigentümer Ruedi Berchtold dazu entschlossen, zu

Abb. 149: Trin, Haus Nr. 34. Nordfassade, Vorzustand.

Gunsten einer stilistisch einheitlicheren Fassadenkomposition einen Rückbau zu wagen - allerdings aufgrund eines eindeutigen Befundes (Abb. 149).

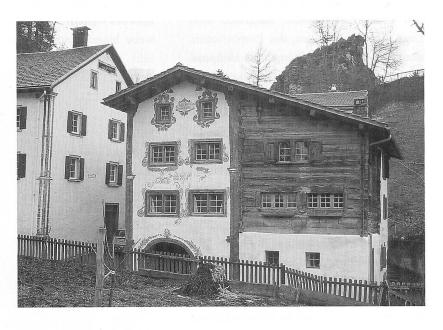
Abb. 150: Trin, Haus Nr. 34. Nordfassade, Nachzustand.

mit Steinfestiger behandelt. Die weissen Flächen wurden neu gekalkt und die Fassadenmalerei von 1758 zurückhaltend ergänzt und ausgebessert (Abb. 150).
