Zeitschrift: Jahresberichte des Archäologischen Dienstes Graubünden und der Denkmalpflege Graubünden
Herausgeber: Archäologischer Dienst Graubünden; Denkmalpflege Graubünden
Band: - (2000)

Artikel: Trin, Haus Nr. 34/36 A und Stall Nr. 36
Autor: Mattli, Peter
DOI: <https://doi.org/10.5169/seals-821280>

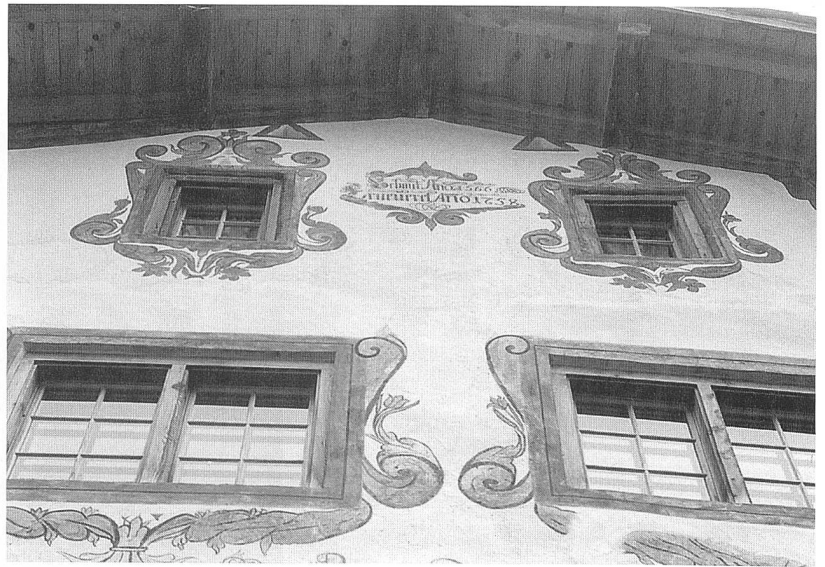
Abb. 147: Trin, Haus Nr. 34. Ausschnitt Nordfassade mit Dekorationsmalerei und Inschrift.

In einer zweiten Phase wurde das Haus aufgestockt und erweitert. Die dendrochronologische Untersuchung von Hölzern dieser Bauphase ergab Fälldaten von 1554 bis 1560¹⁸⁰. Die Jahreszahl 1566, die auf der gemalten Inschrift an der Strassenfassade als Baujahr angegeben wird (Abb. 147), ist also auf eben diese Erweiterung zu beziehen. Damals wurde die bislang offene Stallzufahrt überbaut, so dass eine Durchfahrt entstand.

Auf der erwähnten Inschrift an der Nordfassade findet sich neben dem Datum 1566 auch die Jahreszahl 1758. Diese markiert eine Renovation des Vorderhauses, bei der die östliche, gemauerte Haushälfte aufgestockt und der First nach Osten verschoben wurde.

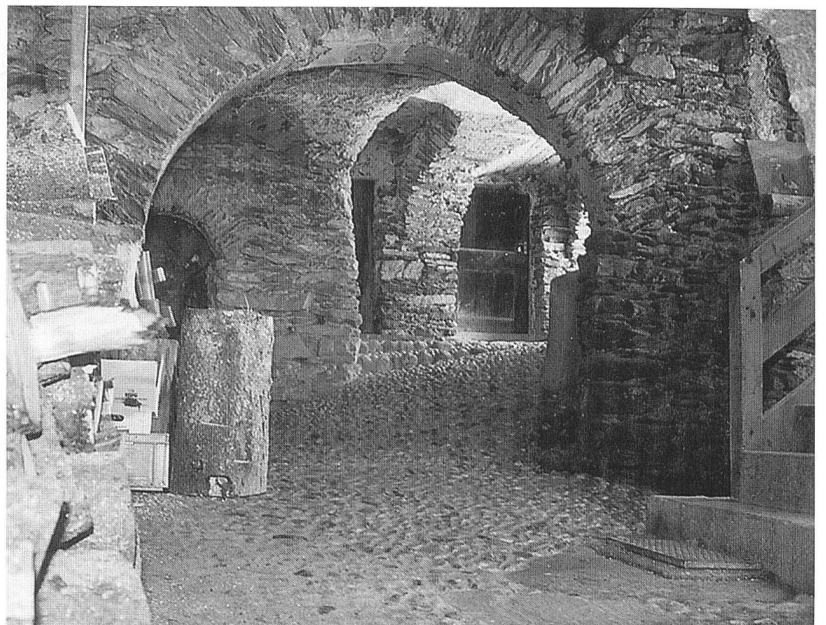
Abb. 148: Trin, Haus Nr. 34/36 A. Durchfahrt zum Stall.

Hinterhauses hatte offensichtlich das Durchfahrtsrecht seines Nachbarn zu respektieren. Seinerseits überspannte er die Durchfahrt durch sein Haus mit einem breiten Tonnengewölbe (Abb. 148).

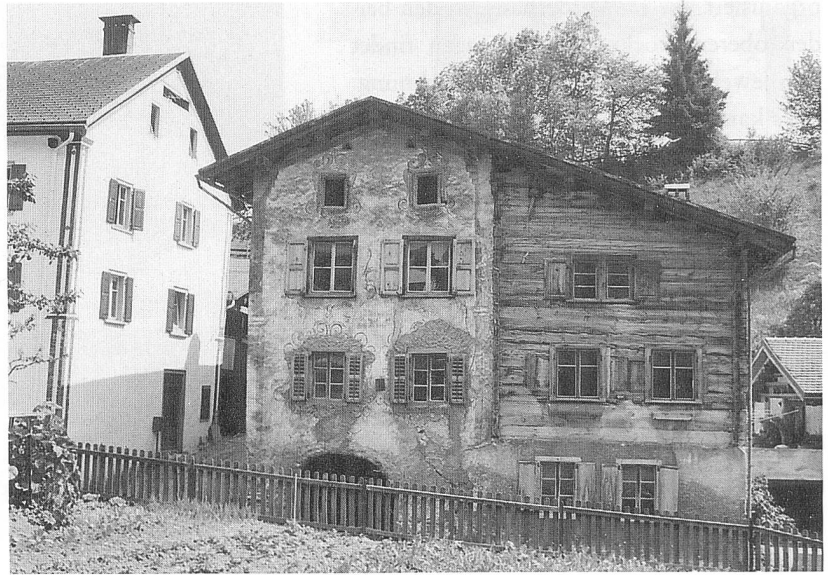
Abb. 149: Trin, Haus Nr. 34. Nordfassade, Vorzustand.

Weitere Eingriffe fanden Ende des 19. Jahrhunderts statt. Sie betrafen hauptsächlich Veränderungen an den Fassaden, nämlich die Neuordnung der Fenster nach spätklassizistischer Art. Die Bausubstanz im Innern blieb glücklicherweise verschont.

Die verschiedenen Bauetappen eines historischen Gebäudes sind am deutlichsten an den Fenstern abzulesen. Aufgrund ihrer Lage, der Dimensionen, der Proportionen, der Bauweise, der Beschläge und der Sprossenteilung sind Fenster sehr genau zu datieren. Oft finden sich an einer Fassade Fenster aus bis zu vier Bauphasen und Stilepochen. Die Kombination verschiedener historischer Fenstertypen wirkt weit weniger störend als die meist nicht sehr qualitätvollen Eingriffe des 20. Jahrhunderts in diesem Bereich. Allerdings wird im Normalfall mit den "Sünden der Väter" weitergelebt. Kaum jemand möchte das Rad der Zeit zurückdrehen und Fenster, die zu gross und unförmig geraten sind, wieder verkleinern. Die Ausradierung von hundert Jahren Hausgeschichte ist auch in Denkmalpflegekreisen umstritten. In vorliegendem Fall aber hat sich der Architekt und Miteigentümer Ruedi Berchtold dazu entschlossen, zu

Gunsten einer stilistisch einheitlicheren Fassadenkomposition einen Rückbau zu wagen - allerdings aufgrund eines eindeutigen Befundes (Abb. 149).
