**Zeitschrift:** Jahresberichte des Archäologischen Dienstes Graubünden und der Denkmalpflege Graubünden

**Artikel:** Trin, Haus Nr. 34/36 A und Stall Nr. 36

**Autor:** Mattli, Peter

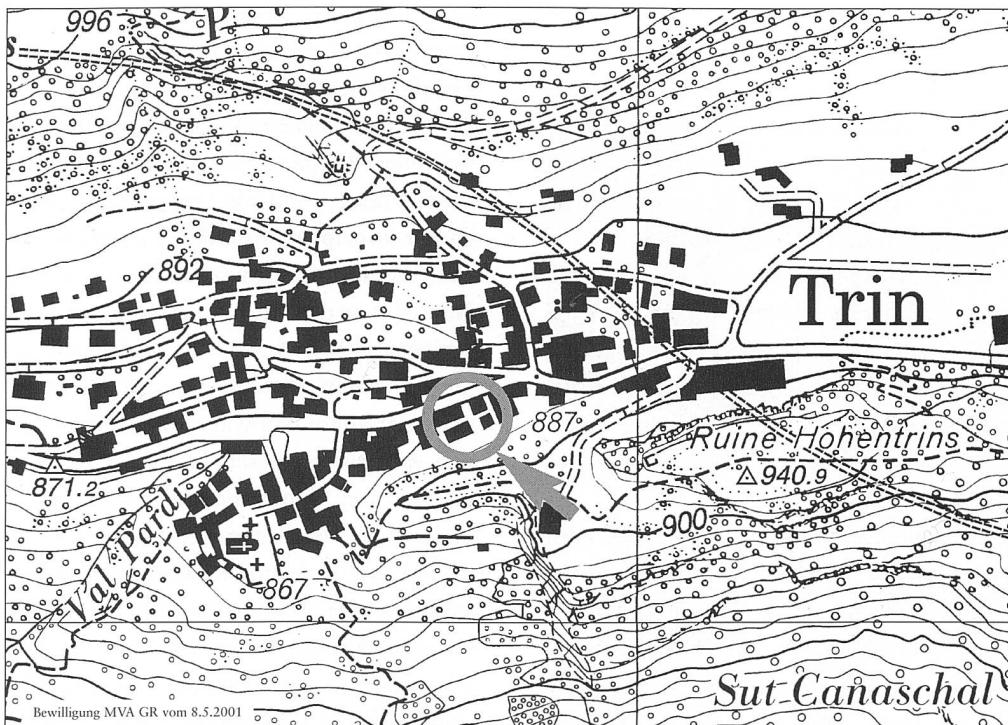
Abb. 145: Trin, Haus Nr. 34/36 A, Stall Nr. 36. Situationsplan.

Die Baugruppe mit den Häusern Nr. 34 und Nr. 36 A sowie dem Stall Nr. 36 liegt im historischen Ortskern von Trin, unterhalb der Ortsdurchfahrt im Gebiet Davos-Cresta (Abb. 145).

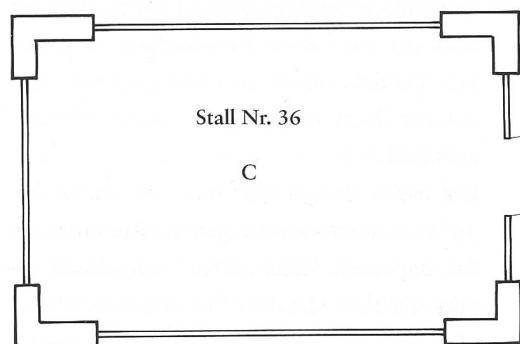
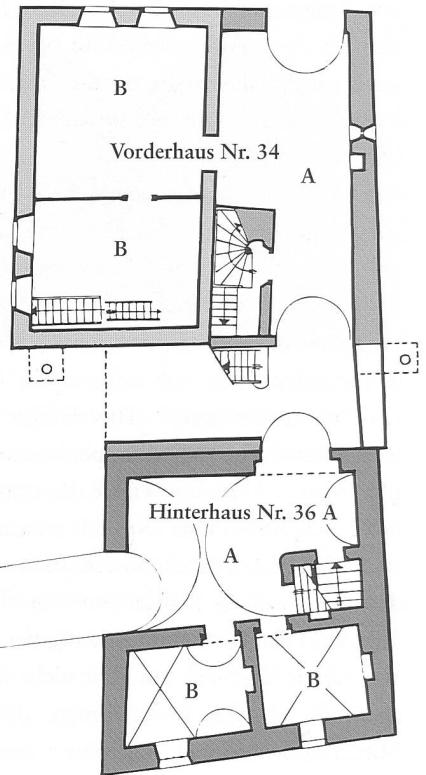
Abb. 146: Trin, Haus Nr. 34/36 A und Stall Nr. 36. Bauphasenplan.

Die zwei Wohnhäuser gehören typologisch zur Gruppe der Gebäude mit interner Durchfahrt. Nach Simonett wurde diese Zufahrt zur Stallscheune hier nicht aus praktischen, sondern aus rechtlichen Gründen angelegt, was sich anhand der Baugeschichte zeigen lässt<sup>179</sup>. Die Anlage ist im wesentlichen in drei Etappen entstanden (Abb. 146). Als erstes wurde der nordwestliche Teil von Haus Nr. 34 erbaut, und zwar als völlig freistehender Baukörper. Die dahinter liegende Stallscheune stand ebenfalls frei. Eine genaue Datierung des ersten Wohnbaus lässt sich zur Zeit nicht festmachen, es ist aber anzunehmen, dass das Mauerwerksmaterial teilweise aus dem

In einer zweiten Phase wurde das Haus aufgestockt und erweitert. Die dendrochronologische Untersuchung von Hölzern dieser Bauphase ergab Fälldaten von 1554 bis 1560<sup>180</sup>. Die Jahreszahl 1566, die auf der gemalten Inschrift an der Strassenfassade als Baujahr angegeben wird (Abb. 147), ist also auf eben diese Erweiterung zu beziehen. Damals wurde die bislang offene Stallsfahrt überbaut, so dass eine Durchfahrt entstand.

Um 1676 datiert der Bau von Haus Nr. 36 A, in dem sich aus der Entstehungszeit die barocken Täferstuben weitgehend intakt erhalten haben. Der Besitzer dieses

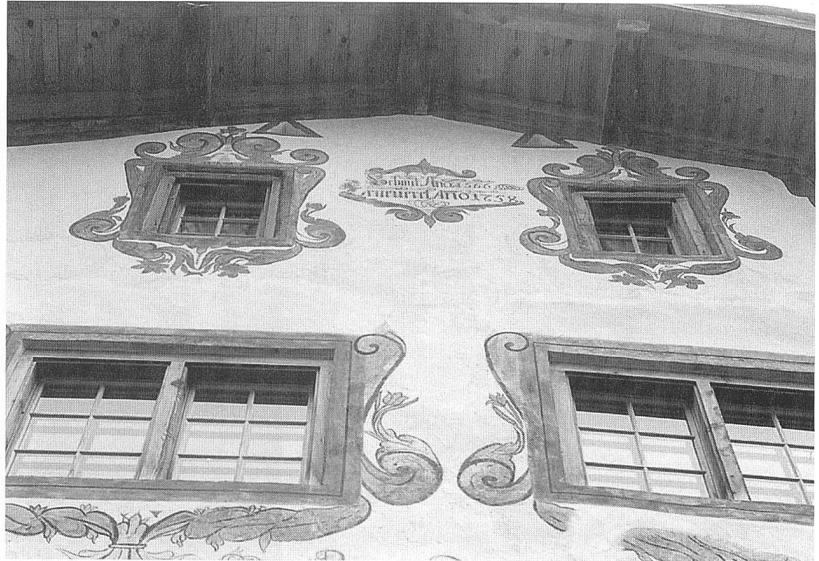
Abb. 147: Trin, Haus Nr. 34. Ausschnitt Nordfassade mit Dekorationsmalerei und Inschrift.

Auf der erwähnten Inschrift an der Nordfassade findet sich neben dem Datum 1566 auch die Jahreszahl 1758. Diese markiert eine Renovation des Vorderhauses, bei der die östliche, gemauerte Haushälfte aufgestockt und der First nach Osten verschoben wurde.

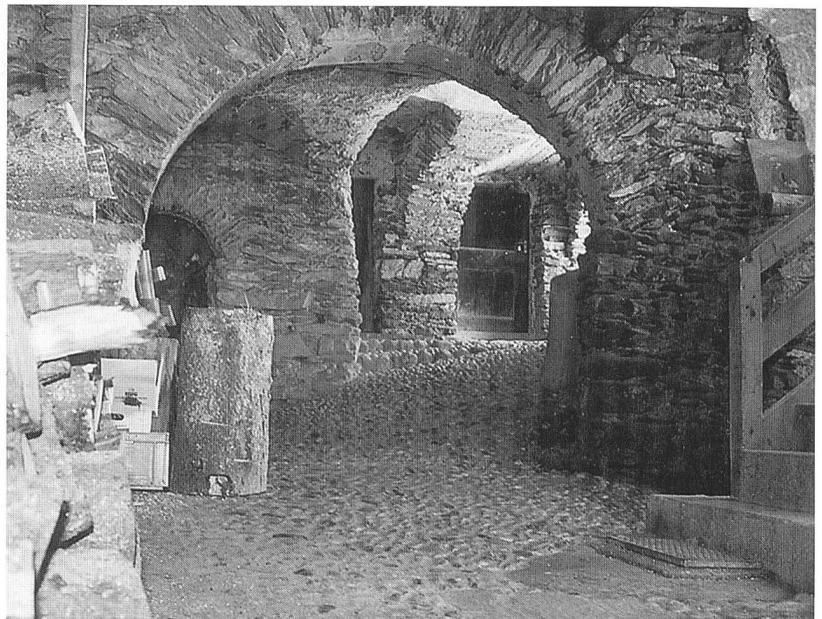
Abb. 148: Trin, Haus Nr. 34/36 A. Durchfahrt zum Stall.

Hinterhauses hatte offensichtlich das Durchfahrtsrecht seines Nachbarn zu respektieren. Seinerseits überspannte er die Durchfahrt durch sein Haus mit einem breiten Tonnengewölbe (Abb. 148).

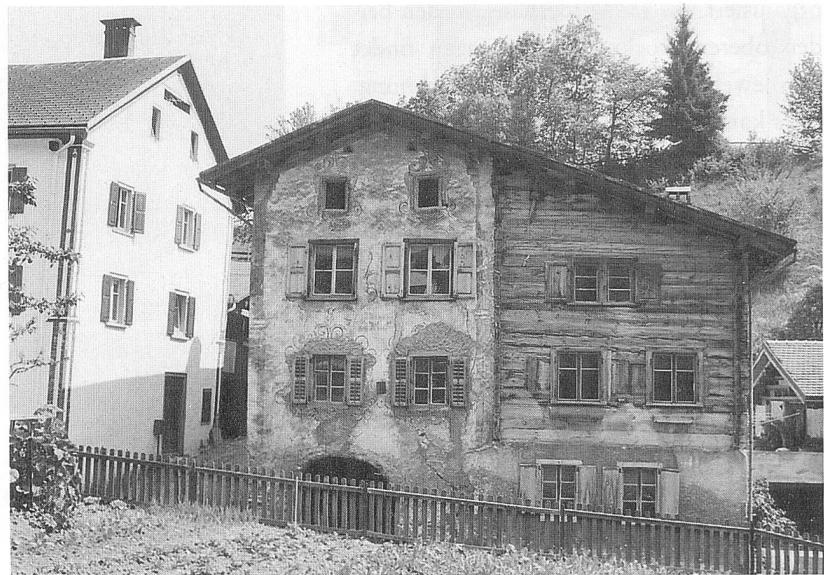
Abb. 149: Trin, Haus Nr. 34. Nordfassade, Vorzustand.

Weitere Eingriffe fanden Ende des 19. Jahrhunderts statt. Sie betrafen hauptsächlich Veränderungen an den Fassaden, nämlich die Neuanordnung der Fenster nach spätklassizistischer Art. Die Bausubstanz im Innern blieb glücklicherweise verschont.

Die verschiedenen Bauetappen eines historischen Gebäudes sind am deutlichsten an den Fenstern abzulesen. Aufgrund ihrer Lage, der Dimensionen, der Proportionen, der Bauweise, der Beschläge und der Sprossenteilung sind Fenster sehr genau zu datieren. Oft finden sich an einer Fassade Fenster aus bis zu vier Bauphasen und Stilepochen. Die Kombination verschiedener historischer Fenstertypen wirkt weit weniger störend als die meist nicht sehr qualitätvollen Eingriffe des 20. Jahrhunderts in diesem Bereich. Allerdings wird im Normalfall mit den "Sünden der Väter" weitergelebt. Kaum jemand möchte das Rad der Zeit zurückdrehen und Fenster, die zu gross und unförmig geraten sind, wieder verkleinern. Die Ausradierung von hundert Jahren Hausgeschichte ist auch in Denkmalpflegekreisen umstritten. In vorliegendem Fall aber hat sich der Architekt und Miteigentümer Ruedi Berchtold dazu entschlossen, zu

Gunsten einer stilistisch einheitlicheren Fassadenkomposition einen Rückbau zu wagen - allerdings aufgrund eines eindeutigen Befundes (Abb. 149).

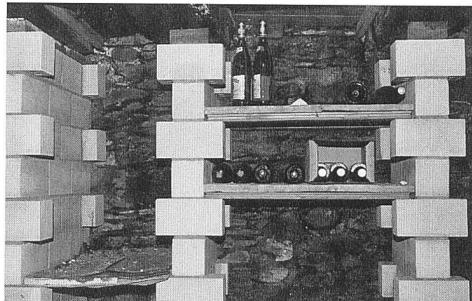
Abb. 151: Trin, Haus Nr. 34.  
Kalksandstein-Pfeiler als neue  
Auflager für die Holzbalken-  
decke im Keller.

Die Kellerdecke im Vorderhaus (Nr. 34) war wegen der kapillar aufsteigenden Feuchtigkeit in den Umfassungsmauern an den Balkenköpfen stark angefault, ihre Tragfähigkeit damit nicht mehr gewährleistet. Um die historische Bausubstanz zu erhalten, wurde vor der Wand unter jedem Balken ein Kalksandsteinpfeiler gemauert und so unter dem noch gesunden Teil des Balkens ein neues Auflager geschaffen. Zwischen die Pfeiler setzte man Tablare ein: So dienen die Pfeiler zum einen der konstruktiven Sanierung der Kellerdecke, sind gleichzeitig aber auch Teil eines Ge stellsystems für die Lagerung von Lebens mitteln (Abb. 151).
