Zeitschrift: Jahresberichte des Archäologischen Dienstes Graubünden und der Denkmalpflege Graubünden
Herausgeber: Archäologischer Dienst Graubünden; Denkmalpflege Graubünden
Band: - (2000)

Artikel: Drei Kurzberichte zur Restaurierung von Wohnhäusern in Castaneda, Selma und Trin
Autor: Mattli, Peter
DOI: <https://doi.org/10.5169/seals-821281>

Drei Kurzberichte zur Restaurierung von Wohnhäusern in Castaneda, Selma und Trin

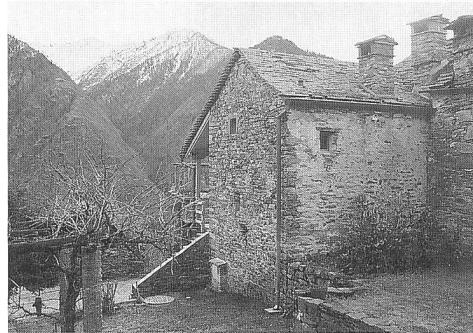
Abb. 152: Castaneda, Haus Nr. 33. Ansicht von Norden.

Das Haus Nr. 33 wurde zuletzt nur noch als Stallscheune genutzt. Ein Rauchfang, mehrere Tablarnischen und Spuren von Decken erinnerten allerdings noch an die ehemalige Wohnnutzung. Nun haben die Eigentümer, die das gegenüberliegende Gebäude bewohnen, im Erdgeschoss ein Keramikatelier und in den zwei oberen Stockwerken eine elektrotechnische Werkstatt eingerichtet. Unter Sicherung aller mittelalterlichen Spuren wurde die Gebäudehülle restauriert und das Haus damit gerettet.

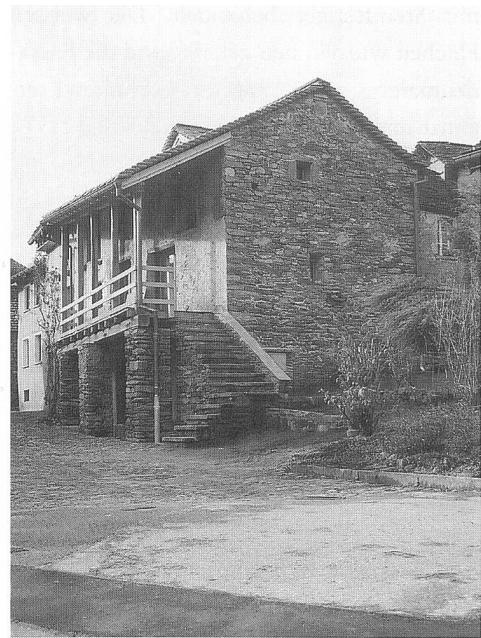
Abb. 153: Castaneda, Haus Nr. 33. Ansicht von Südosten.

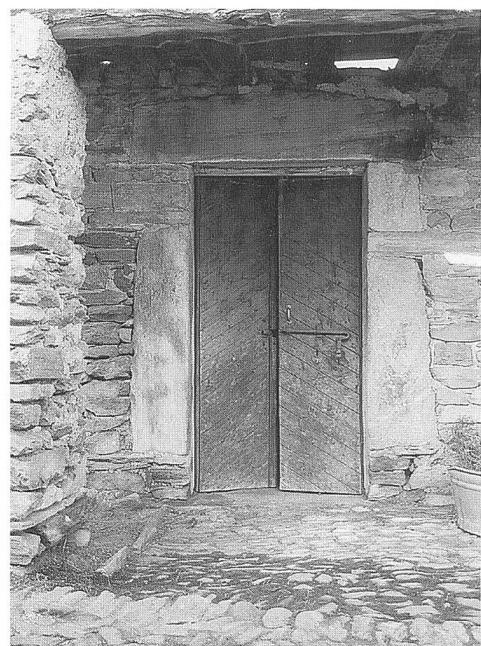
Abb. 154: Castaneda, Haus Nr. 33. Tür im EG mit mittelalterlichem Steingewände.

haus Nr. 33. Bauteile wie steinerne Fenster und Türgewände, aber auch Kreuzzeichen in den Architraven lassen die Vermutung zu, dass die Entstehung des Objektes im Hochmittelalter anzusetzen ist. Das westlich angrenzende Nachbargebäude weist sogar Mauerwerk mit Ährenverband auf, ist also möglicherweise noch älter.

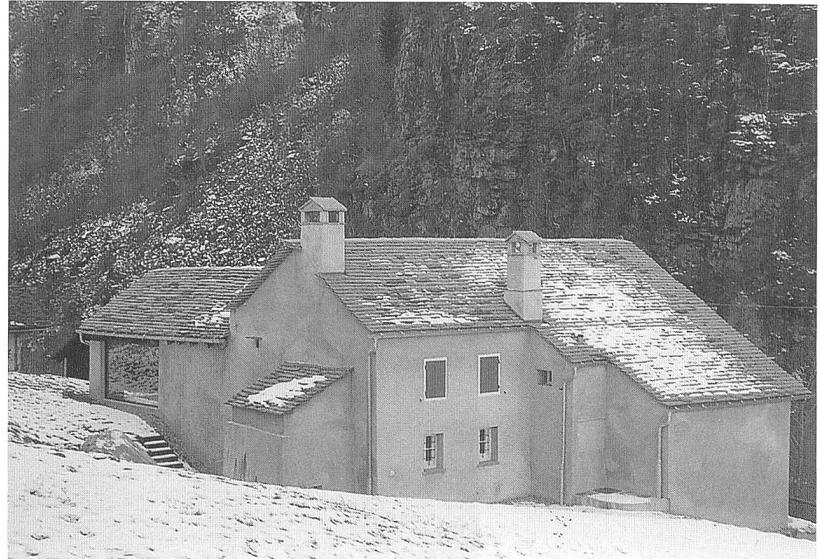
Abb. 155: Selma, Haus Nr. 2. Ansicht von Westen.

An der Strasse zum Dorf Selma, in gut sichtbarer Lage unweit der Brücke über die Calancasca, steht ein ortstypisches Wohnhaus in Mischbauweise. Die stattliche Anlage stammt aus dem 18. Jahrhundert und wurde Ende des 19. Jahrhunderts umgebaut und durch einen Quergiebel erweitert. In der getäfelten Stube zeugt der Specksteinofen von 1877 von der damaligen Erneuerung. Im Berichtsjahr wurde das mit Steinplatten bedeckte Haus einer sorgfältigen Gesamtrestaurierung unterzogen.

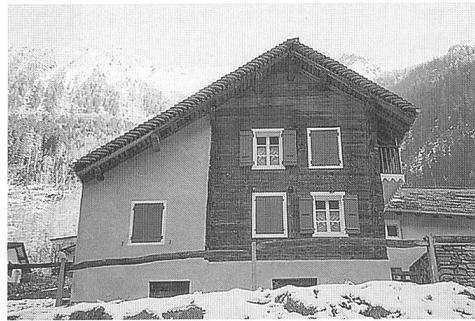
Abb. 156: Selma, Haus Nr. 2.
Ansicht von Nordosten.
