Artikel: Drei Kurzberichte zur Restaurierung von Wohnhäusern in Castaneda,

Selma und Trin

Drei Kurzberichte zur Restaurierung von Wohnhäusern in Castaneda, Selma und Trin

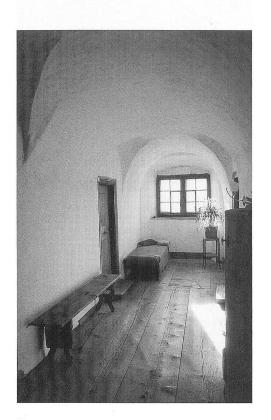
Abb. 160: Trin, Haus Nr. 7. Gewölbter Mittelgang im Erdgeschoss.

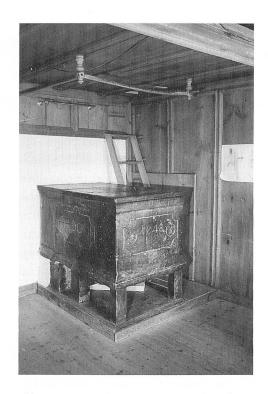
Abb. 161: Trin, Haus Nr. 7. Restaurierter gemauerter Ofen von 1769 in der Erdgeschossstube.
