Drei Kurzberichte zur Restaurierung von Wohnhäusern in Castaneda, Selma und Trin

Castaneda, Haus Nr. 33

Selma, Haus Nr. 2

Trin, Haus Nr. 7 "Portalavanda"

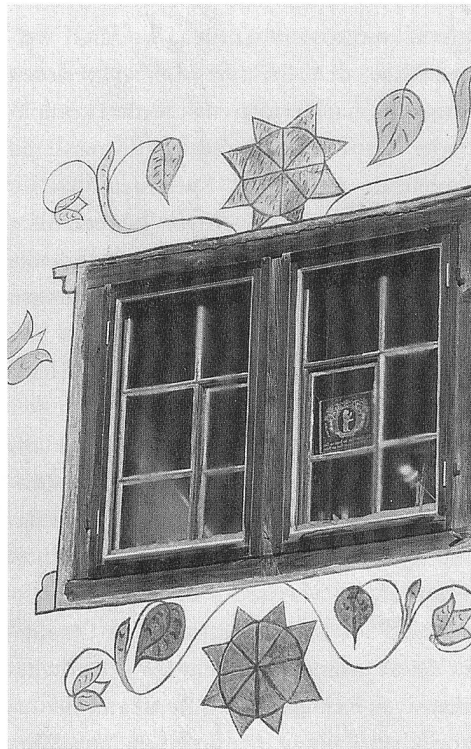
Abb. 159: Trin, Haus Nr. 7.
Originale Fenster an der Hauptfront.

Bei einer ersten Erneuerung wurden fast alle Fensterstöcke ersetzt und dabei die fensterumrahmenden Malereien teilweise zerstört. Ende des 19. Jahrhunderts sind einige Fenster, vor allem jene im dritten Obergeschoss, vergrössert worden, wodurch weitere Teile der Grisaille-Malerei verloren gingen. Danach erfolgten aufgrund komplizierter Besitzverhältnisse keine grösseren Umbauten mehr. Auf Specksteinöfen, in Stein oder Holz eingeritzte Jahreszahlen, unterschiedliche Baumaterialien und die Art ihrer Verarbeitung sowie Erzählungen früherer Bewohner zeugen allerdings von verschiedenen kleineren Eingriffen im Laufe des 19. und 20. Jahrhunderts.

Die heutigen Eigentümer haben das Haus zwischen 1995 und 1999 einer Gesamtrestaurierung unterzogen und dabei zwei Familienwohnungen eingerichtet. Man achtete darauf, ein Maximum an originaler Bausubstanz sowie den spätbarocken Charakter des Hauses zu erhalten. Bei der arbeitsintensiven Reinigung und Reparatur der historischen Bauteile wurde besonderer Wert
