Artikel: Müstair, Ausgrabung und Bauuntersuchung im Kloster St. Johann

Autor: Sennhauser, Hans Rudolf / Goll, Jürg

Müstair, Ausgrabung und Bauuntersuchung im Kloster St. Johann

Bericht über das Arbeitsjahr 2001

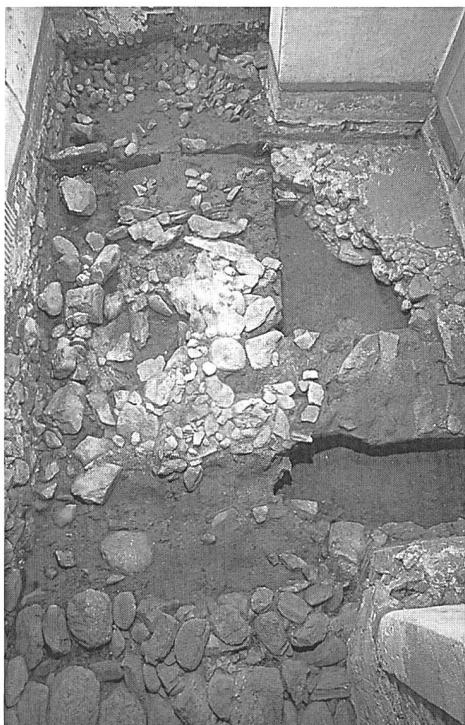
Abb. 8: Müstair, Kloster St. Johann. Südwestlicher Kreuzgangflügel: Karolingisches Ofenfundament im Zentrum eines Vierstützenraumes im karolingischen Nordtrakt mit Resten der Bodenrollierung, Blick gegen Süden. Hinten rechts teilweise ausgebrochenes Fundament des südlichen frühmittelalterlichen Treppenarmes, davor eine spätmittelalterliche Grabgrube in der ehemaligen Nische unter dem Treppenlauf.

klaus geweihte Obergeschoß der Doppelkapelle. Das Fundament des südlichen Treppenarmes ist in der Ausgrabung zutage getreten. Zwei neu aufgedeckte Stützenfundamente des karolingischen Nordtraktes korrespondieren mit einem Stützenpaar, das 1985 südlich der Ulrichskapelle im Nordhof ergraben wurde. Zusammen mit einer Quermauer, die sich in der eben begonnenen Grabung im Durchgang 29 abzeichnet, lassen sie den mittleren Gebäudeteil des grossen karolingischen Nordtraktes als Vierstützenraum erahnen. Um die beiden Stützenfundamente herum war die massive karolingische Rollierung gut erhalten, und im Quadrat der vier Stützen stand ein zugleich mit dem Boden errichteter Ofen, der mehrfach neu gesetzt worden ist (Abb. 8).

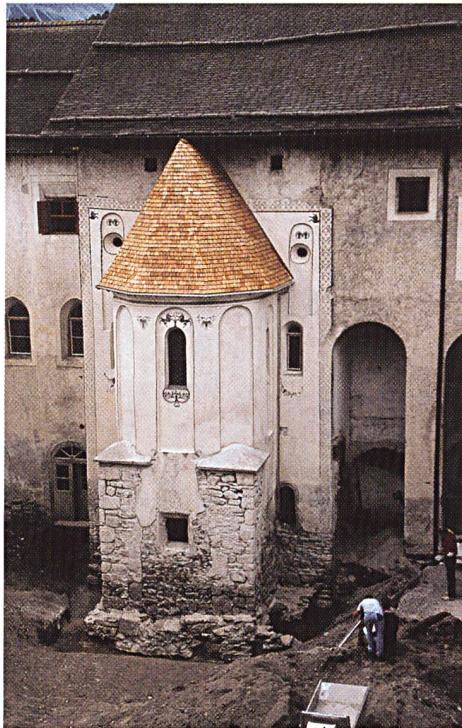
Abb. 9: Müstair, Kloster St. Johann. Nordhof: Frühmittelalterliche Ulrichs- und Niklauskapelle im barocken Kleid von 1626 nach der Restaurierung im Jahr 2000; Blick gegen Westen. Rechts unten ist noch die Kaminschwärze des ehemaligen Ofenhauses und der späteren Hostienbäckerei zu sehen.

Jh. profaniert, denn nach 1647, als durch den Anbau der "Trinkstube" vor der Bischofswohnung im Hof unter dem Vorbau vor der seit der gotischen Erneuerung zweigeschossigen Kreuzgangfassade neben der Doppelkapelle eine geschützte Ecke entstand, nutzte man sie sogleich, indem man dort einen Ofen einbaute, der, von aussen her geschürt, die profanierte Ulrichskapelle heizte. Im Schutzbau über dem Schürloch wurden noch 1966 Hostien gebacken.

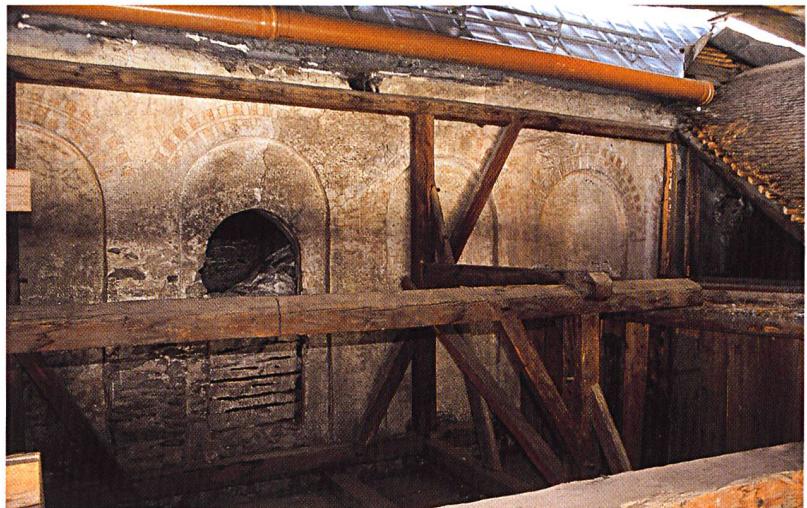
Abb. 11: Müstair, Kloster St. Johann. Nordfassade der Klosterkirche: Gemalte Backsteinbögen aus karolingischer Zeit über Fenster und Blendenfeldern, nie restaurierte Originalfassung; im Vordergrund Dachstuhl der Aufstockung von 1517. Aufnahme während der Dachsanierung; Blick gegen Süden.

Bauuntersuchung und schadenfreie Bestandes-Dokumentation sind weitergeführt worden. Armierungsbalken hatte Walther Sulser schon in den Apsiden festgestellt. In der Kirchennordmauer ist in einem Loch in der Außenmauer, einer alten Beschädigung des Mauermantels, ein Armierungsbalken sichtbar geworden. Aufgenommen wurden auch die Negatives von ehemaligen Deckenbalken der Kirche über den heutigen Gewölben, die Fenster und Blendarkaden, das bemalte dreigliedrige Hauptgesims und Ecklisenen, die gemalten doppelten Backsteinbögen der

Blendenfelder (Abb. 11). Auf der Höhe des Traufgesimses gürtet den Bau, wie jetzt festgestellt und dokumentiert werden konnte, ein breites, auf den Putz gemaltes Ornamentband, auf der Ost- und Westfassade ein breiter, gerandeter rot/weißer Zickzack-Fries (Abb. 12).

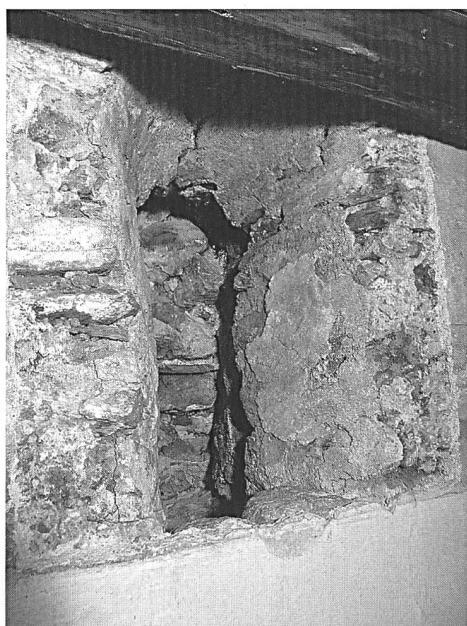
Abb. 13: Müstair, Kloster St. Johann. Ehemalige Westfassade des Plantaturms im 1. OG: Originales Rundbogenfenster mit verlorenem hölzernem Fenstergericht aus dem 10. Jh.; Blick gegen Westen. Oben Firstbalken des spätgotischen Kreuzgangdaches (1517, 1602 erneuert).

tien des Plantaturmes sind untersucht worden. In der nicht verputzten Wandzone oberhalb der Decke des spätestens im 15. Jh. errichteten Kreuzgangobergeschosses kam dort in der Planturm-Westwand ein zum ersten Stockwerk des Turmes gehöriges, innen und aussen stark geschachtes

Rundbogenfenster zum Vorschein (Abb. 13). Die innen und aussen flach geschrägte Fensterbank schliesst von beiden Seiten an einen Armierungsbalken in der Mauermitte an, auf dem das Fenstergericht angeschlagen war.
