**Artikel:** Müstair, Ausgrabung und Bauuntersuchung im Kloster St. Johann

Autor: Sennhauser, Hans Rudolf / Goll, Jürg

### Bericht über das Arbeitsjahr 2001

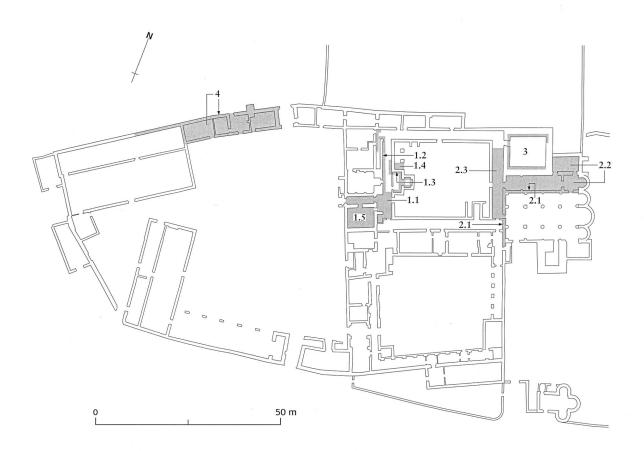
Abb. 7: Müstair, Kloster St. Johann. Übersicht über die Ausgrabungs- und Untersuchungsplätze 2001

- 1.1 Westtrakt, Ausgrabung im Südteil des Kreuzgangs 11w
- 1.2 Westtrakt, Bauuntersuchung im Nordteil des Kreuzgangs 11w und im Treppenschacht 22
- 1.3 Westtrakt, Verputz und Bauuntersuchung in der Ulrichskapelle 25/26 und in der Niklauskapelle im 1. OG
- 1.4 Westtrakt, Bauuntersuchung im Raum 23/24, ehemalige Hostienbäckerei
- 1.5 Westtrakt, Ausgrabungen im Gang 29 und im ehem. Gesindeessraum 30
- 2.1 Kirche, Dokumentation der karolingischen Nord- und Westfassade
- 2.2 Kirche, Bauuntersuchung im Nordannex EG, 1. OG und Dachraum inkl. Sakristeigebäude
- 2.3 Osttrakt, Bauuntersuchung im östlichen Kreuzgangobergeschoss 78
- 3. Plantaturm, Bauuntersuchung im 3. OG
- 4. Gesindetrakt, Bauanalyse in einer ETH-Seminarwoche

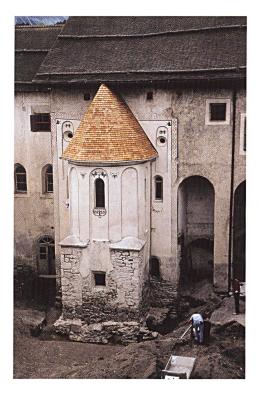
Abb. 9: Müstair, Kloster
St. Johann. Nordhof: Frühmittelalterliche Ulrichs- und
Niklauskapelle im barocken
Kleid von 1626 nach der
Restaurierung im Jahr 2000;
Blick gegen Westen. Rechts
unten ist noch die Kaminschwärze des ehemaligen
Ofenhauses und der späteren Hostienbäckerei zu
sehen.

Jh. profaniert, denn nach 1647, als durch den Anbau der "Trinkstube" vor der Bischofswohnung im Hof unter dem Vorbau vor der seit der gotischen Erneuerung zweigeschossigen Kreuzgangfassade neben der Doppelkapelle eine geschützte Ecke entstand, nutzte man sie sogleich, indem man dort einen Ofen einbaute, der, von aussen her geschürt, die profanierte Ulrichskapelle heizte. Im Schutzbau über dem Schürloch wurden noch 1966 Hostien gebacken.

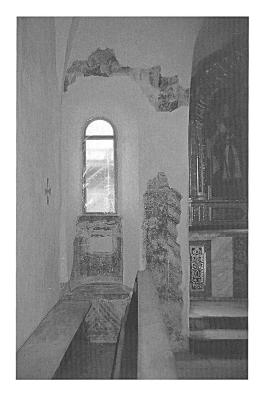
Abb. 10: Müstair, Kloster St. Johann. Niklauskapelle: Frühromanische Fensternische (Mitte 11. Jh.) mit romanischen Wandmalereien (um 1200) an der nördlichen Chorschulterwand; Blick gegen Osten.

wie eine Mensa wirkender Bankplatte in den Schultermauern (Abb. 10). In den Ekken des Kirchenschiffes hochsitzende Oculi, Verputz mit "Kalktränen" und Mäander als Wandabschluss unter dem Ansatz der Flachdecke im Schiff. In der Apsis Weiheinschrift des Churer Bischofs Thietmar (1040-1070).

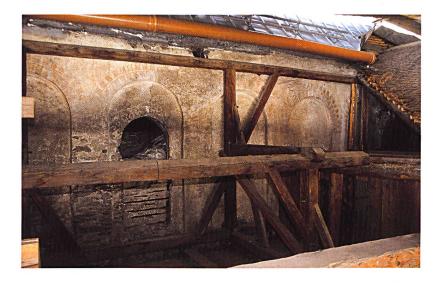
Die vom Obergeschoss des östlichen Nord-Kreuzgangflügels zugänglichen MauerparAbb. 11: Müstair, Kloster St. Johann. Nordfassade der Klosterkirche: Gemalte Backsteinbögen aus karolingischer Zeit über Fenster und Blendenfeldern, nie restaurierte Originalfassung; im Vordergrund Dachstuhl der Aufstockung von 1517. Aufnahme während der Dachsanierung; Blick gegen Süden.

Bauuntersuchung und schadenfreie Bestandes-Dokumentation sind weitergeführt worden. Armierungsbalken hatte Walther Sulser schon in den Apsiden festgestellt. In der Kirchennordmauer ist in einem Loch in der Aussenmauer, einer alten Beschädigung des Mauermantels, ein Armierungsbalken sichtbar geworden. Aufgenommen wurden auch die Negative von ehemaligen Deckenbalken der Kirche über den heutigen Gewölben, die Fenster und Blendarkaden, das bemalte dreigliedrige Hauptgesims und Ecklisenen, die gemalten doppelten Backsteinbögen der

Blendenfelder (Abb. 11). Auf der Höhe des Traufgesimses gürtet den Bau, wie jetzt festgestellt und dokumentiert werden konnte, ein breites, auf den Putz gemaltes Ornamentband, auf der Ost- und Westfassade ein breiter, gerandeter rot/weisser Zickzack-Fries (Abb. 12).

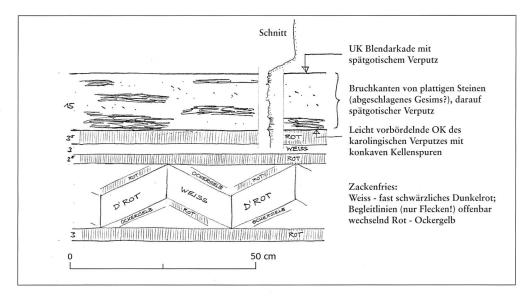
Abb. 12: Müstair, Kloster St. Johann. Ostfassade der Klosterkirche: Handskizze des Systems des gemalten Frieses aus karolingischer Zeit. Mst. 1:10.

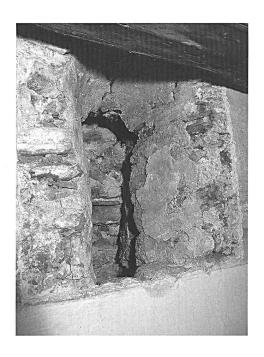
Abb. 13: Müstair, Kloster St. Johann. Ehemalige Westfassade des Plantaturms im 1. OG: Originales Rundbogenfenster mit verlorenem hölzernem Fenstergericht aus dem 10. Jh.; Blick gegen Westen. Oben Firstbalken des spätgotischen Kreuzgangdaches (1517, 1602 erneuert).

tien des Plantaturmes sind untersucht worden. In der nicht verputzten Wandzone oberhalb der Decke des spätestens im 15. Jh. errichteten Kreuzgangobergeschosses kam dort in der Plantaturm-Westwand ein zum ersten Stockwerk des Turmes gehöriges, innen und aussen stark geschachtes

Rundbogenfenster zum Vorschein (Abb. 13). Die innen und aussen flach geschrägte Fensterbank schliesst von beiden Seiten an einen Armierungsbalken in der Mauermitte an, auf dem das Fenstergericht angeschlagen war.

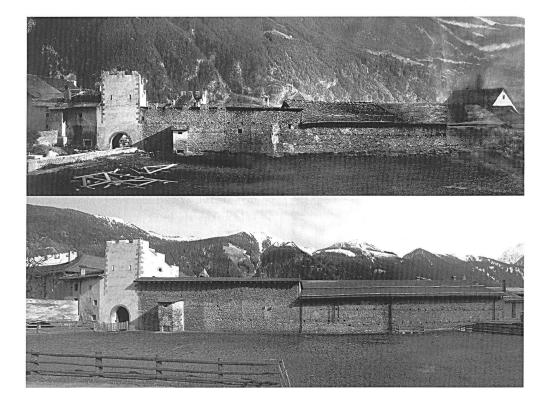
Abb. 14: Müstair, Kloster
St. Johann. Nordfassade des
Landwirtschaftstraktes; Blick
gegen Süden: Oben Aufnahme von Josef Zemp mit
Zustand von 1904, unten
Zustand 2002. In der Zwischenzeit waren im mittleren Abschnitt Schweineställe unter einem Pultdach
an die Klostermauer angebaut.

Teilnehmer der ETHZ-Seminarwoche untersuchten Gebäude des Nordtraktes am Wirtschaftshof (Knechtetrakt, Abb. 14). Die Feststellungen: Der Nord-Torturm steht mit seinen unteren Teilen im Verband mit der Klostermauer. Er ist noch vor dem Brand von 1499 entstanden. An den Torturm grenzte im Westen ein zweigeschossiges Wohnhaus mit gewölbter Küche im Westteil. Es lehnte sich gegen die mit Zinnen abgeschlossene Klostermauer. An der Knickstelle der heutigen Umfassungsmauer bindet die Ostmauer eines bis zur Ostfassade der Nord-Stallscheune reichenden Gebäudes ein, das in die Zeit vor der Errich-

> tung des Nordstalles zurückreicht. In dessen unverbunden gegen die Umfassungsmauer stossender Ostfassade sind Zargensteine ("Jesuitenzähne") eingelassen, welche schon die heutige Südfront des Knechtetraktes vorbereiten.
