Drei Kurzberichte zu Restaurierungen in Soazza, Klosters-Serneus und Splügen

Soazza, Haus Anderson - eine Brücke zwischen zwei Häusern

Klosters-Serneus, Haus Jann - ein Engadiner Haus im Prättigau?

Splügen, Herberge Weisses Kreuz - neues Leben im Säumerhaus an der Sust

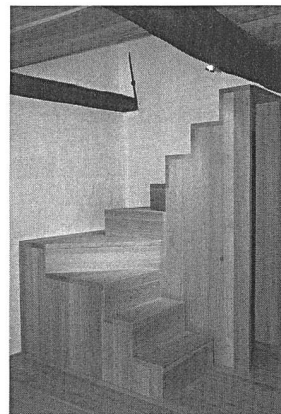
Abb. 150: Soazza, Haus Anderson Nr. 130/131. Eingangsgeschoss. Die neue interne Verbindung zwischen Arbeitsraum und Schlafzimmer.

Der Bau war während Jahrzehnten nicht mehr bewohnt gewesen und befand sich deshalb in einem sehr ursprünglichen, wenn auch äussert baufälligen Zustand. Das Restaurierungskonzept sah eine aufwändige Instandstellung der historischen Teile sowie den Einbau von sanitären Einrichtungen vor. Von den 16 Räumen wurden nur deren sieben wieder bewohnbar gemacht. Wir danken dem Eigentümer, Arthur Anderson, dem Architekten Fernando Albertini, Grono, sowie Joanne und Carlo a Marca, Soazza, für ihr Engagement zur Rettung dieses Baudenkmals.
