Drei Kurzberichte zu Restaurierungen in Soazza, Klostes-Serneus und Splügen

Peter Mattli

Soazza, Haus Anderson - eine Brücke zwischen zwei Häusern

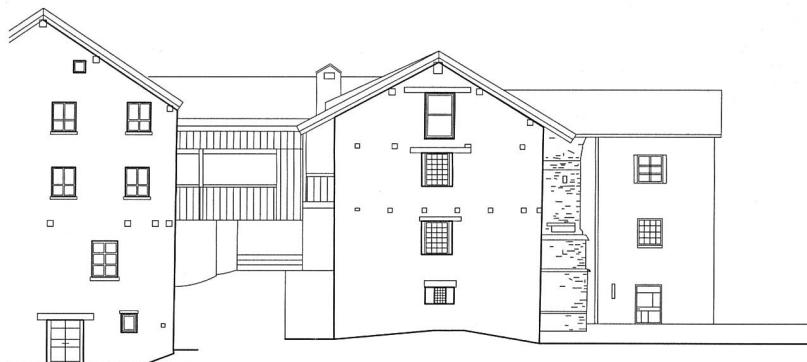
Abb. 145: Soazza, Haus Anderson Nr. 130/131. Ostfassade und Grundriss des Eingangsgeschosses.
Mst. 1:250.

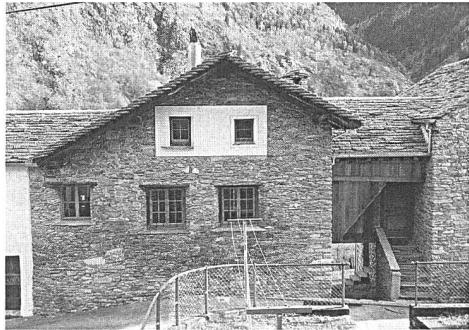
Abb. 146 Soazza, Haus
Anderson Nr. 130/131.
Nördlicher Gebäudeteil.
Ansicht von Westen.

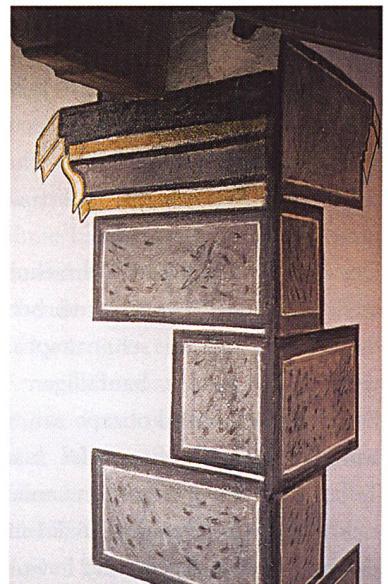
Abb. 153: Klosters-Serneus,
Haus Jann Nr. 62. Erdge-
schoss. Der restaurierte
Stubenofen.

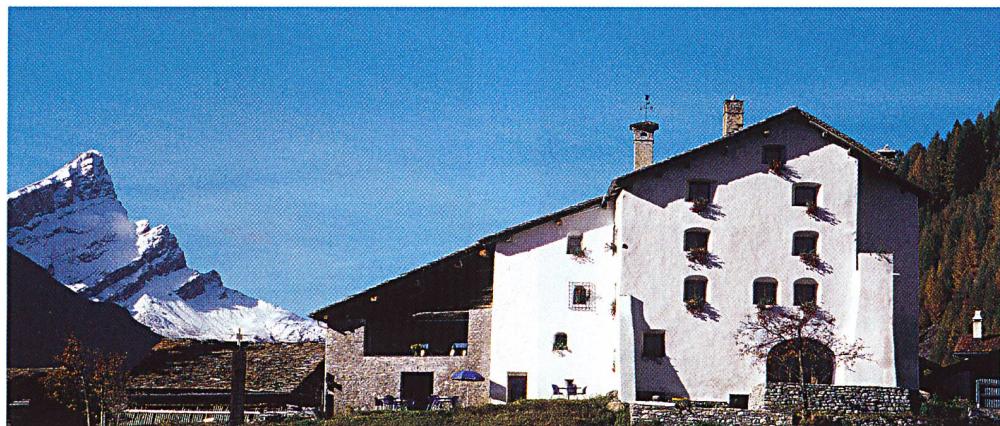
Abb. 158: Splügen, Herberge Weisses Kreuz. Ansicht von Osten.

In exponierter Lage auf einer Kuppe am Rande des Oberdorfes von Splügen steht das Haus Nr. 66 (Abb. 158). Es setzt neben dem Gemeindehaus den wohl wichtigsten Akzent im Ortsbild von Splügen, dem gemäss ISOS nationale Bedeutung zukommt.

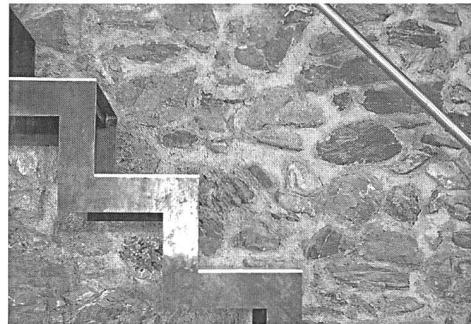
Abb. 164: Splügen, Herberge Weisses Kreuz. Detail der neuen Treppe.
