## Drei Kurzberichte zu Restaurierungen in Soazza, Klosters-Serneus und Splügen

### Soazza, Haus Anderson - eine Brücke zwischen zwei Häusern

#### Klosters-Serneus, Haus Jann - ein Engadiner Haus im Prättigau?

### Splügen, Herberge Weisses Kreuz - neues Leben im Säumerhaus an der Sust

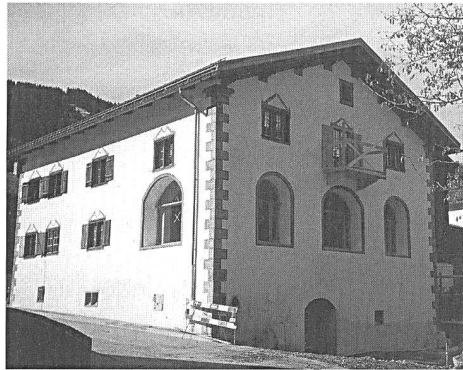
Abb. 151: Klosters-Serneus,  
Haus Jann Nr. 62. Ansicht  
von Nordosten auf den integrierten Ökonomietrakt.

Das Wohnhaus Nr. 62 liegt südwestlich der reformierten Kirche von Serneus und grenzt im Westen an das unter kantonalem Denkmalschutz stehende Haus Florin (Abb. 151-157). Das durchwegs gemauerte Gebäude stellt mit seiner ins Haus integrierten Stallscheune einen für das Prättigau ungewöhnlichen Bautypus dar. Im Untergeschoss zeigt der Grundriss - ähnlich der "Cuort" in einem Engadiner Haus - einen Erschliessungsraum, der zwischen dem Stall und einer dreiteiligen Raumzeile liegt. Im darüber liegenden Wohngeschoss ist die Grundrissdisposition eine andere: der Wohntrakt, der an den Ökonomieteil anschliesst, verfügt über einen Mittelkorridor, der in Traufrichtung verläuft und damit

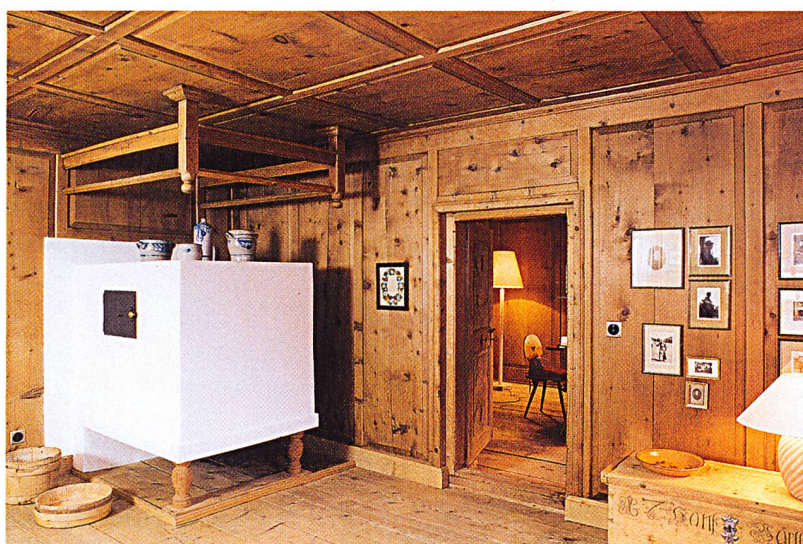
Abb. 153: Klosters-Serneus,  
Haus Jann Nr. 62. Erdgeschoss.  
Der restaurierte Stubenofen.

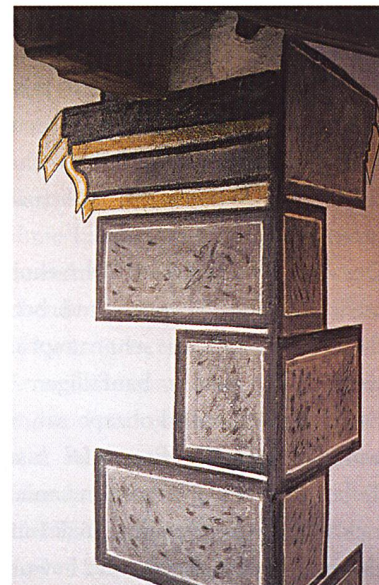
Abb. 154: Klosters-Serneus, Haus Jann Nr. 62.  
Eckquaderimitation, Detail.

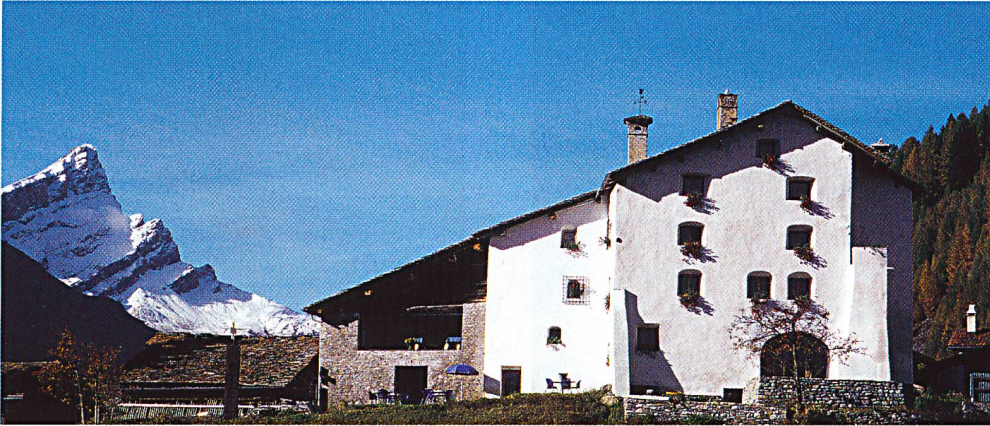
Abb. 158: Splügen, Herberge Weisses Kreuz. Ansicht von Osten.

In exponierter Lage auf einer Kuppe am Rande des Oberdorfes von Splügen steht das Haus Nr. 66 (Abb. 158). Es setzt neben dem Gemeindehaus den wohl wichtigsten Akzent im Ortsbild von Splügen, dem gemäss ISOS nationale Bedeutung zukommt.
