# Müstair, Ausgrabung und Bauuntersuchung im Kloster St. Johann

Hans Rudolf Sennhauser,  
Jürg Goll, Guido Faccani,  
Hans Rudolf Courvoisier

## Bericht über das Arbeitsjahr 2002

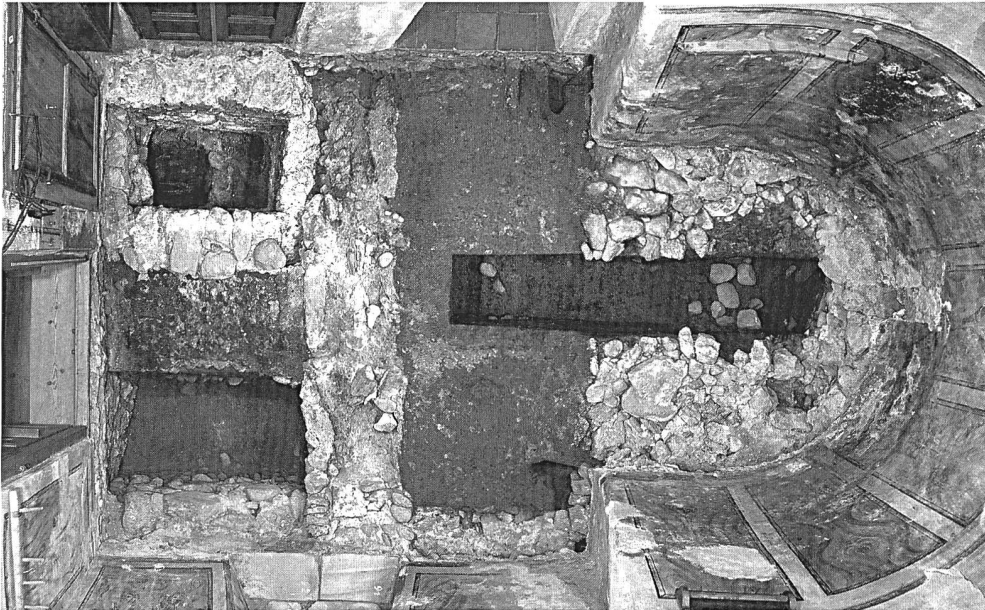
Abb. 30: Müstair, Kloster St. Johann. Aufsicht auf den flächig untersuchten Apsisraum 6. Beim prähistorischen Steinnest im Sondierschnitt wurde die Pfeilspitze aus Silex (Abb. 31) gefunden. Aus der Karolingerzeit sieht man das Steinbett in der Ostapsis, die Chorzone mit Spuren des Bauniveaus und eines alten Plattenbodens, gegen Westen (links) abgegrenzt durch das Chorstufen- und Chorschrankenfundament. Westlich davor zwei Grabgruben, im Süden das geleerte Erdgrab, im Norden das ebenfalls geräumte, ummauerte Grab aus dem frühen 16. Jahrhundert und in dessen Sohle das ältere Frauengrab mit Ummauerung. Zwischen den Grabgruben eine erhaltene Fläche des karolingischen, mit Ziegelmehl rot gefärbten Mörtelbodens.

Eine steinverfüllte Grube im bronzezeitlichen Schichtzusammenhang ist nicht sicher von Menschenhand geschaffen, obwohl Keramikscherben und eine zarte Pfeilspitze aus Silex auf die Präsenz von Menschen hinweisen. Für den karolingischen Kirchenbau wurden die oberflächennahen Lehm-schichten abgetragen, die Fundamentgräben ausgehoben und alle Fundamente der Kirche und des Nordannex gleichzeitig in die Grube gemauert. Während des Fundamentbaues hat man mit vierkantigen Pflöcken eine Vermessung abgesteckt, in deren Folge das aufgehende Mauerwerk gegenüber den Fundamenten leicht nach Süden korrigiert wurde. Weil das Terrain nach Süden leicht abfällt, mussten die höher gelegenen Schichten im Nordannex nachträglich abgetieft und gleichzeitig die vorspringenden Fundamentkronen abgebrochen werden. Nur so liessen sich die Bodenniveaus über die ganze Kirche samt Annexen einigermassen aufeinander abstimmen.

Der Nordannex war durch eine hohe, nicht verschliessbare Rundbogenöffnung mit dem Kirchenraum verbunden. Nach Norden führte eine Türe mit Bohlangewände ins Freie bzw. in den von Anfang an geplanten "Äusseren Annex"<sup>12</sup>. Östlich dieser Durchgänge stieg der rot eingefärbte Mörtelgussboden rampenartig an und endete an einer Chorstufe, die in einer ersten Phase mit einem Holzbalken belegt war. Das Fundament der Chorstufe nimmt die Tiefe von zwei Stufen in Anspruch, scheint aber nur eine Steigung vorzubereiten. Daraus interpretieren wir eine zusätzliche Schranke unmittelbar hinter der Stufe, die aufgrund von

Splitterfunden zu schliessen, kurze Zeit später offenbar in Marmor neu errichtet wurde. Ebenfalls nicht zur primären Ausstattung gehört der mit Abdrücken nachweisbare Marmorplattenbelag im Chorbereich. Im leicht hufeisenförmigen Apsisrund wurde gleichzeitig mit dem aufgehenden Mauerwerk ein massives Steinbett eingebaut, das ein erhöhtes Altarpodium gebildet haben dürfte.

Links und rechts vor den Chorstufen wurden prominente Gräber angelegt. Das nördliche enthielt zuerst eine Männer-, später eine Frauenbestattung. Diese Grabstelle wurde nach 1499 nochmals belegt und über dem Grab eine Tumba aus gegossenen Stuckplatten mit spätgotischem Masswerkdekor aufgerichtet, in Material und Stil ähnlich den spätgotischen Emporenbrüstungen von 1492. Noch vor 1492 wurde die rampenartige Steigung des karolingischen Mörtelbodens durch eine vorgezogene Stufe mit hölzerner Schranke aufgefangen. Die Stufe nimmt die Lage der Trenn-

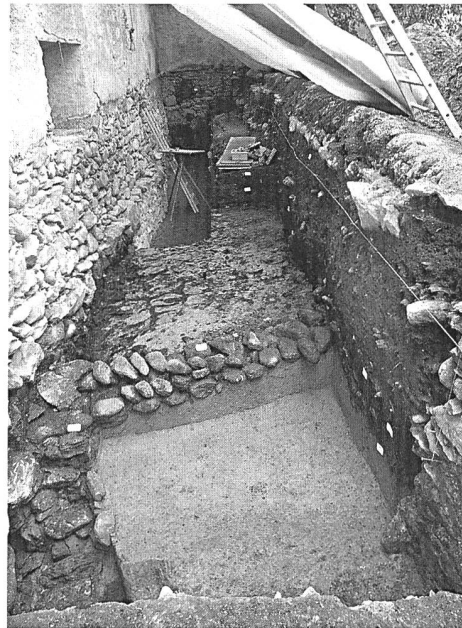
Abb. 33: Müstair, Kloster St. Johann. Sickerleitungsgraben dem Nordtrakt entlang, Blick nach Westen: Im Vordergrund links die Nordmauer eines vermuteten Ofens, von rechts anstossend eine Nord-Süd gerichtete Trockenmauer (Dach- und Hüttenkonstruktion?). Links die Nordmauer des Nordtraktes: Die untersten Lagen vorne gehören zur gotischen Umfassungsmauer, darüber der Anbau von ca. 1373, hinten im Bild, mit dem Fundament deutlich tiefer greifend, die Hofmauer der Zeit um 1500.

Karolingisch-ottonisch: Datierung gemäss Schichtabfolge zwischen dem 8. Jahrhundert und der ersten Hälfte des 12. Jahrhunderts, wohl aber älter als der Norpertrakt (um 1035). Nahe der aktuellen Gartenmauer zieht ein vermutlich künstlich angelegter Wassergraben von Nordosten nach Südwesten. Unter der Nordwestecke des romanischen Nordtraktabschnittes trat ein rund 2 m langer, trocken gebauter Mauerzug zutage. Er endet im Westen mit einer Stirn und biegt im Osten nach Süden um. Er stellt wohl den Rest eines Ofens dar, der ins anstehende Erdreich abgetieft ist. Später erweiterte man ihn in ähnlicher Bauweise nach Westen. Von Norden stösst eine Trockenmauer gegen den vermuteten Ofen (Dach- und Hüttenkonstruktion?). Nach

der Aufgabe wurde alles von einer dicken, fast fundleeren Holzkohleschicht überdeckt. Weiter östlich sind Teile eines in den Boden eingetieften, trocken gemauerten Ofens freigelegt worden. Von Süden führt ein brandgeröteter, steingefasster Kanal auf das Ofengeviert zu.
