**Artikel:** Sils i. D., Burganlage Hohenrätien : ein Vorgängerbau zur bestehenden Kirche

## Sils i. D., Burganlage Hohenrätien - Ein Vorgängerbau zur bestehenden Kirche

LK 1215, 753 465/173 165, 940 m ü. M.

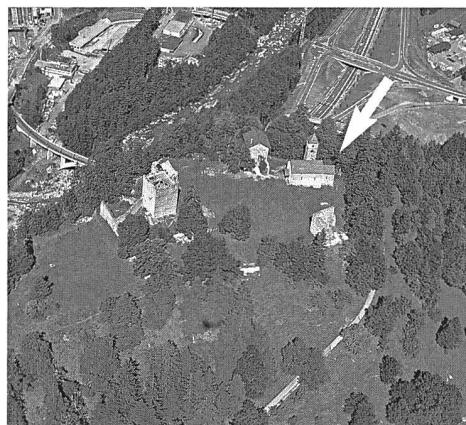
Abb. 35: Sils i. D., Burganlage Hohenrätien. Die Burganlage von Süden in einer Luftaufnahme aus dem Jahre 1997. Der Pfeil markiert die Ausgrabungsstätte.

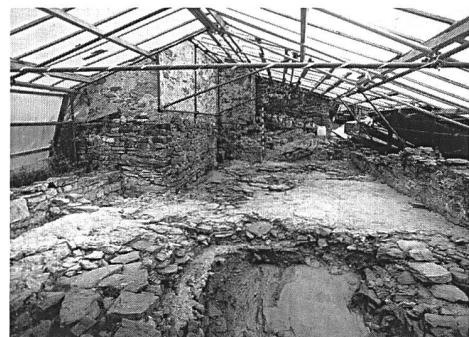
Abb. 39: Sils i. D., Burgenlage Hohenrätien. Der freigelegte Bau B. Vorne im Bild eine grosse Störung aus jüngerer Zeit. Die aufgehenden Mauern hinten links gehören zur nördlichen Chor- und Chorschulterpartie der bestehenden Kirche sowie zum Campanile. Blick von Osten.

sind nur noch spärliche Reste erhalten (Abb. 39). Beim Unterbau des Bodens wechseln sich Stellen von schuppenartig verlegten, gestellten Steinen mit solchen von grösseren, gelegten Platten ab. Wie auch bei den Mauern fanden ausschliesslich gebrochene Steine Verwendung.

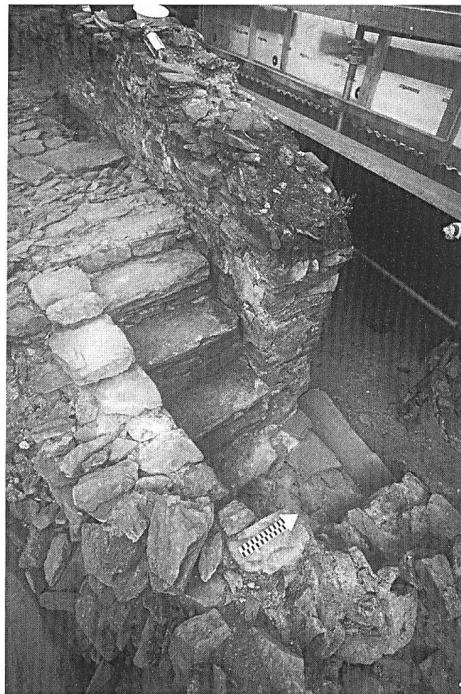
Abb. 40: Sils i. D., Burganlage Hohenrätien. Die Treppeanlage, welche von der Kirche B ins Baptisterium hinunterführt. Blick von Südosten.

Das nördliche Ende der Chorschanke lag wohl - bis zu seiner Zerstörung in jüngerer Zeit - im Verband mit einer Treppenanlage, welche vom Kirchenschiff in die Taufkapelle hinunter führt. Sieben Stufen überwinden eine Höhe von 130 cm zwischen Schiffs- und Baptisteriumsboden (Abb. 40). Die lichte Weite der Treppe beträgt 60 bis 80 cm. Die Stufen umlaufen in rechtwinkliger Form die westliche Leibung der älteren, vormals über 2 Meter breiten Öffnung zwischen Baptisterium und früherem Kernbau. Gleichzeitig mit der Errichtung der Treppenanlage wurde die Breite des Durchgangs verengt. Die gegen das Kircheninnere gebauten Seitenmauern der Treppe sind nur noch unterhalb der Schiffsdeckenhöhe erhalten und deshalb einhäuptig. Die Sichtseiten der Mauern stehen im Verband mit den Stufen; sie weisen einen ausgesprochen lagenhaften Charakter auf. Die Treppenanlage wie auch die Chorschanke gehören nach unseren Erkenntnissen zum ältesten, also originalen Bestand in Bau B. Bei spä-
