Artikel: Umgang mit Aussenräumen : das Beispiel Tschlin
Autor: Mathis, Mengia / Meyer, Thomas F.
DOI: <https://doi.org/10.5169/seals-821195>

Das Beispiel Tschlin

Umgang mit Aussenräumen –
Das Beispiel Tschlin

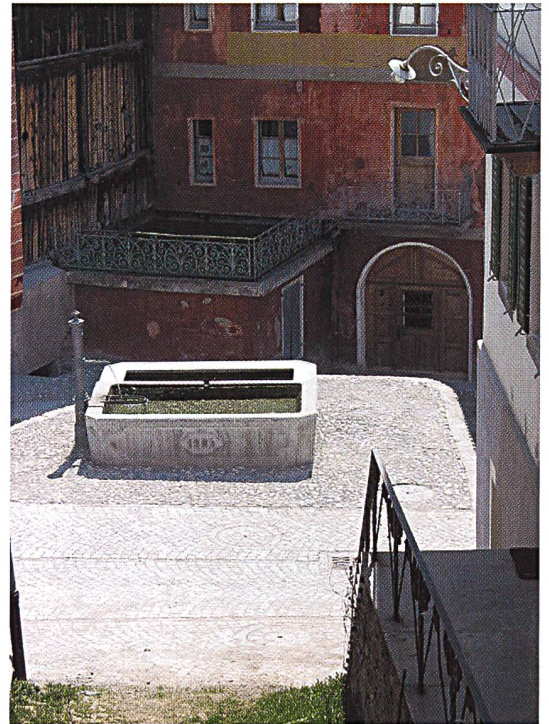
Abb. 260: Tschlin, Aussenräume. Einer der restaurierten Brunnen auf dem neu gepflasterten Platz. Die befahrbare Seite des Platzes wurde mit einer ebenen Bogenpflasterung, der Brunnenbereich mit Bollensteinen belegt. Die Stichgasse von oben zeigt den wieder begrüneten Zustand. Die alte gusseiserne Strassenlampe und der instandgestellte Brunnenstock aus dem gleichen Material bilden spannende Akzente im Aussenraum.

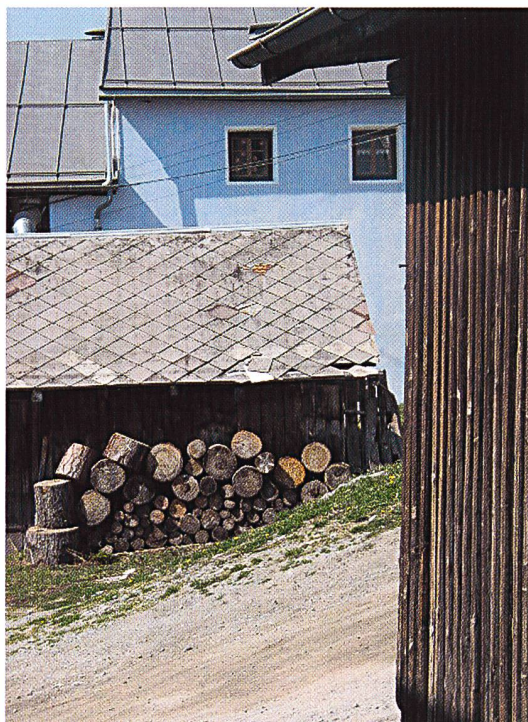
Abb. 261: Tschlin, Aussenräume. Nicht alles muss erneuert und umgenutzt werden. Die Fläche zwischen diesen Ökonomiebauten wurde in ihrem ursprünglichen Zustand belassen.

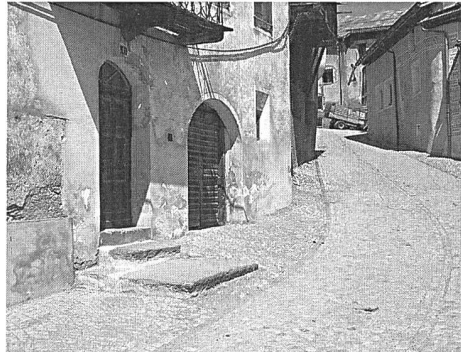
Abb. 262: Tschlin, Aussenräume. Drei grosse steinerne Stufen markieren den Übergang zwischen öffentlichem Strassenraum und privatem Innenraum.

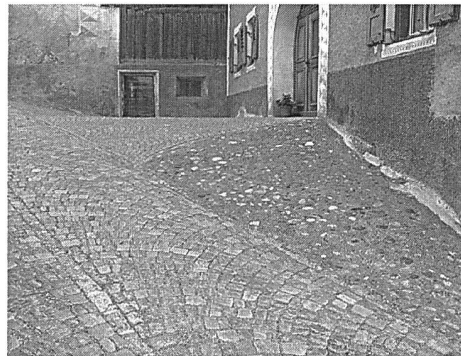
Abb. 263: Tschlin, Aussenräume. Die verschieden grossen Pflastersteine der ehemaligen Hauptstrasse kamen nach der Sanierung an der gleichen Stelle wieder zur Verwendung.

Das vorgefundene Strassenbild zeigte eine Vielfalt von verwandten Oberflächenbehandlungen. So fanden sich neben Pflasterungen aus Bollensteinen auch solche aus handgebrochenen oder bearbeiteten Pflastersteinen, sowohl in Reihen wie auch in Bogenform verlegt. Weniger wichtige Gassen und Wege waren naturbelassen, Teilbereiche geteert.

Bei der Instandstellung der Oberflächen wurden die bestehenden Steine wiederverwendet und wie bis anhin in Sand verlegt. Es wurde darauf geachtet, die weichen Übergänge zu erhalten. Linien und scharfe Kanten wurden möglichst vermieden, in seltenen Fällen aber auch gezielt eingesetzt. Da und dort sollte auch etwas Gras wieder wachsen können, eine kleine bepflanzbare Erdfläche übrigbleiben.

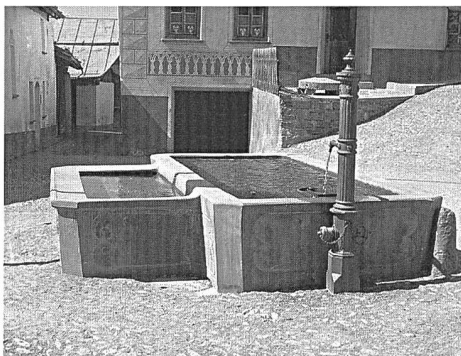
Abb. 264: Tschlin, Aussenräume. Die Brunnenröge aus Beton von 1905 haben durch die Restaurierung den ursprünglichen Charakter zurückerhalten. Der Brunnenstock dient gleichzeitig als Hydrant.

Die Brunnenanlagen waren einst die einzigen gestalteten Ausstattungselemente des Aussenraumes. In Verbindung mit der Sanierung der Strassenräume benutzte man die Gelegenheit, die vier bestehenden Brunnenanlagen im Dorf zu restaurieren. Sie stammen alle aus der Zeit um 1905. Die Verwendung des damals noch neuen Baustoffs Beton und die gusseisernen Brunnenstöcke machen sie zu wertvollen Bauzeugen jener Zeit. Diese „Kleinstdenkmäler“ sind leider vielerorts aus dem Ortsbild verbannt worden. Um so erfreulicher ist es also, dass man in Tschlin die Bedeutung auch jüngerer Bestandteile des öffentlichen Raums erkannt hat. Die wertvollen Brunnenstöcke wurden durch Sandstrahlen entrostet und fachgerecht gestrichen. Durch ein aufwändiges Verfahren konnten beschädigte Teile der Brunnen wiederaufgebaut und eine neue Schutzschicht, welche der Zersetzung des Materials entgegenwirkt, angebracht werden.

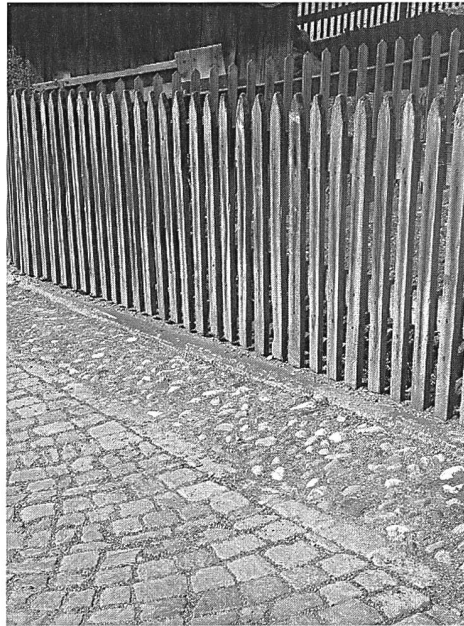
Abb. 265-267: Tschlin, Aussenräume. Übergänge und Grenzen, Licht und Schatten, weiche und harte Oberflächen schaffen Spannung.
