Zeitschrift: Jahresberichte des Archäologischen Dienstes Graubünden und der Denkmalpflege Graubünden

Artikel: Umgang mit Aussenräumen : das Beispiel Tschlin

Autor: Mathis, Mengia / Meyer, Thomas F.

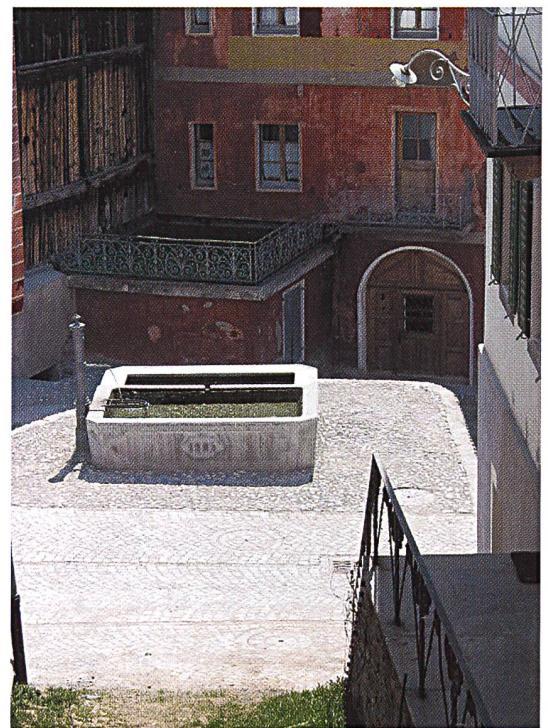
Abb. 260: Tschlin, Aussenräume. Einer der restaurierten Brunnen auf dem neu gepflasterten Platz. Die befahrbare Seite des Platzes wurde mit einer ebenen Bogenpflasterung, der Brunnenbereich mit Bollensteinen belegt. Die Stichgasse von oben zeigt den wieder begrünten Zustand. Die alte gusseiserne Strassenlampe und der instandgestellte Brunnenstock aus dem gleichen Material bilden spannende Akzente im Aussenraum.

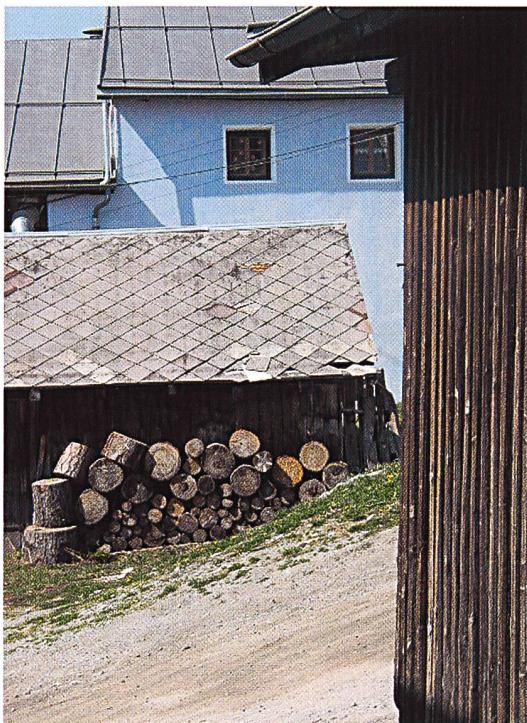
Abb. 261: Tschlin, Aussenräume. Nicht alles muss erneuert und umgenutzt werden. Die Fläche zwischen diesen Ökonomiebauten wurde in ihrem ursprünglichen Zustand belassen.

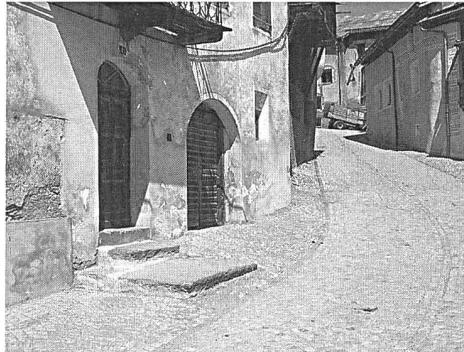
Abb. 262: Tschlin, Aussenräume. Drei grosse steinerne Stufen markieren den Übergang zwischen öffentlichem Strassenraum und privatem Innenraum.

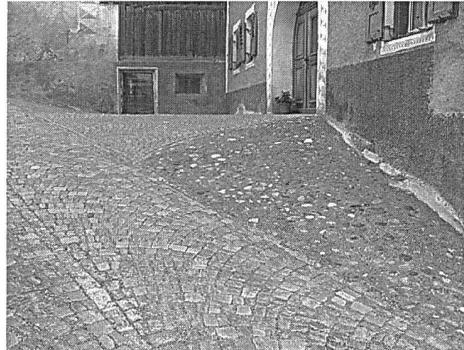
Abb. 263: Tschlin, Aussenräume. Die verschiedenen grossen Pflastersteine der ehemaligen Hauptstrasse kamen nach der Sanierung an der gleichen Stelle wieder zur Verwendung.

Bei der Instandstellung der Oberflächen wurden die bestehenden Steine wiederverwendet und wie bis anhin in Sand verlegt. Es wurde darauf geachtet, die weichen Übergänge zu erhalten. Linien und scharfe Kanten wurden möglichst vermieden, in seltenen Fällen aber auch gezielt eingesetzt. Da und dort sollte auch etwas Gras wieder wachsen können, eine kleine bepflanzbare Erdfläche übrigbleiben.

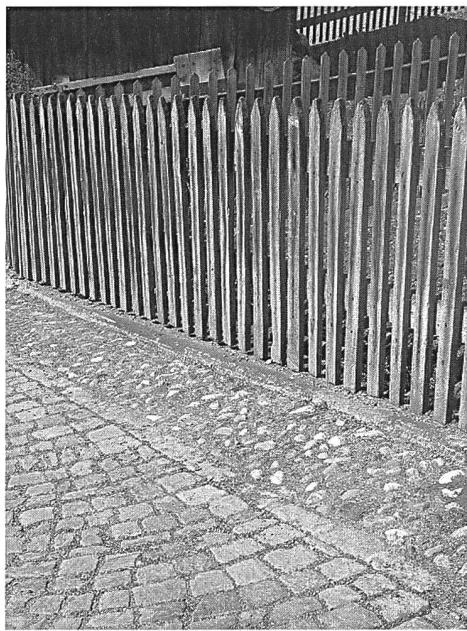
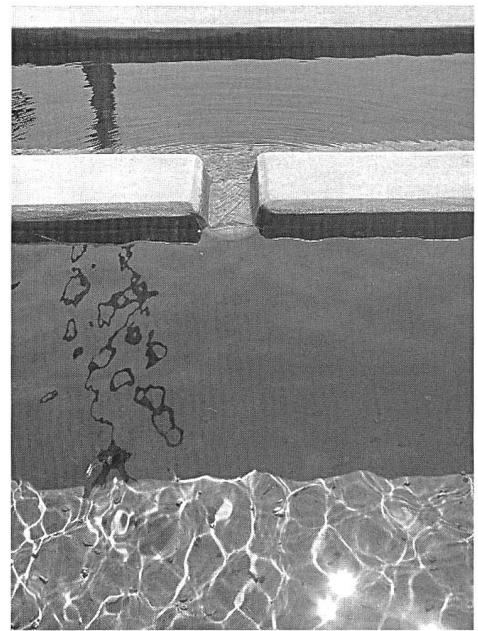
Abb. 265-267: Tschlin, Aussenräume. Übergänge und Grenzen, Licht und Schatten, weiche und harte Oberflächen schaffen Spannung.
