Zeitschrift: Jahresberichte des Archäologischen Dienstes Graubünden und der

Artikel: Müstair, Ausgrabung und Bauuntersuchung im Kloster St. Johann

Bericht über das Arbeitsjahr 2003

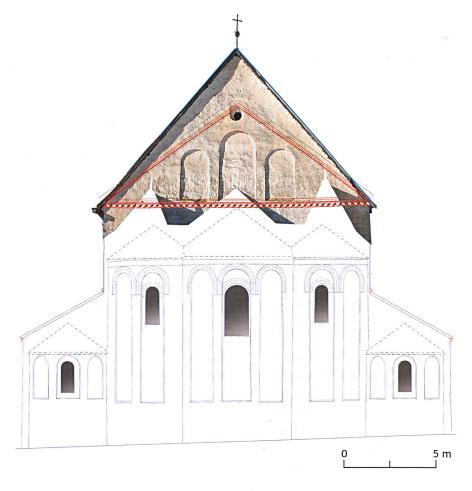
Abb. 24: Müstair, Kloster St. Johann. Die östliche Giebelfassade der Kirche mit einem Rekonstruktionsversuch des karolingischen Giebeldreiecks nach Befund. Mst. 1:200.

das Horizontalgesims wie ein Gurt die beiden Traufgesimse der Nord- und Südfassade. Die Giebelschräge war mit einer kniestockartigen Niveaudifferenz davon abgehoben. Die drei Blendenfelder im Westgiebel enden rund 30 cm über dem Horizontalgesims, während sie an der Ostfassade direkt aufsitzen. Die Niveaudifferenz zwischen dem östlichen Horizontalgesims zum tieferliegenden Traufgesims der Seitenwände wurde durch das im Bericht von 2001 vorgestellte, gemalte Fries überbrückt.⁶⁵ Es wird notwendig sein, diese Beobachtungen zu überprüfen und zu ergänzen; dazu wird ein Gerüst an der Ostfassade notwendig sein.

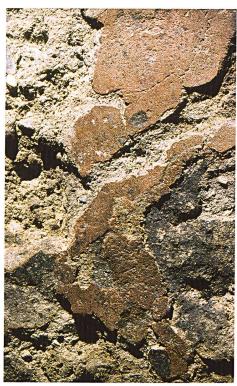
Abb. 28: Müstair, Kloster St. Johann. Sakristei 8, Detailaufsicht auf den mit Ziegelmehl rot eingefärbten, karolingischen Mörtelboden, darauf Spuren vom verbrannten Mobiliar (Sitzbank).

wurde durch einen ebensolchen, etwas tieferliegenden ersetzt. Seine beschädigte Oberfläche ist mit rot gefärbter Spachtelmasse gekittet (Abb. 28). Lokale Schwärzungen der Mörtelbodenoberfläche, besonders markant entlang der Südwand, entstanden wohl durch Schwelbrand von Mobiliar (Sitzbank) (Abb. 29). Die Grabung 1993 im Oberen Garten erbrachte ähnliche Spuren einer verbrannten Sitzbank entlang der karolingischen Nordwand. Nach einem Brandereignis wurde der Äussere Annex abgebrochen und eingeschüttet. An seiner Stelle entstand um 958/60 der an den Nordannex angebaute Plantaturm, in dessen Fundament karolingische Marmorspolien verbaut sind. Der Freiraum östlich des Turmes wurde zu einem Hofraum ummauert, der die Aussentreppe zum Hocheinstieg in den Plantaturm umfriedete. Eine in die Erdgeschossmauer des Turmes eingebrochene

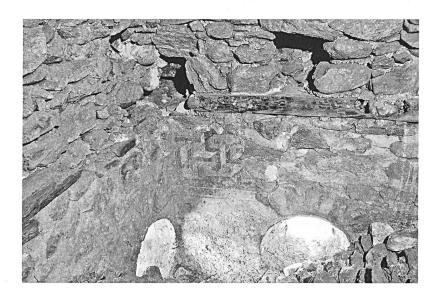
Abb. 32: Müstair, Kloster St. Johann. Estrich der Niklauskapelle, Südostecke, über Gewölbe: frühromanische Kapellenmauern mit originalen Oculi, die brandgeschädigten Mauerschwellen der ehemaligen Balkendecke an den Enden überkämmt; die angekohlten Vertiefungen in der westlichen Mauerschwelle geben die Position der Deckenbalken an; auf dem originalen Raumverputz Kalkschlämme und Mäander entlang der Balkendecke.

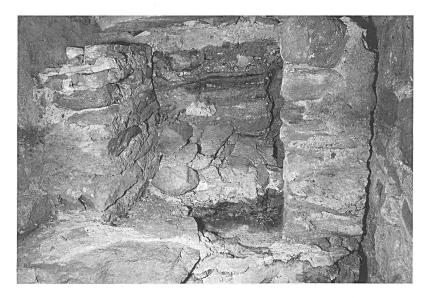
Abb. 34: Müstair, Kloster St. Johann. Südlicher Abschluss im Treppenschacht 22/146; links und rechts die gotischen Laibungsmauern gegen die frühromanischen Treppenschachtmauern und auf der Abbruchkrone des frühromanischen Treppenpodestes gemauert. In der schmalen Öffnung liegt unten Brandschuttmaterial, darauf die spätgotische Gewölbemauerung von Kreuzgang 11w, Südteil mit den darüberliegenden Schuttschichten. Auf Höhe der Abbruchkrone der Laibungsmauern liegt der Mörtelboden des südlichen Gangraumes 96 und darauf die Marmor-Schwellenplatte der aktuellen hochbarocken Verbindungstüre in den Gang 96. Blick gegen Südosten.

In dieser Bauphase reduzierte man das bereits recht schmale Licht des südlichen Treppenschachtzuganges durch das Einstellen von zwei rund 30 cm starken Laibungsmauern auf eine lichte Weite von 63 cm. Diese Mauern sitzen in den Negativen der ausgerissenen untersten Podeststufe und sind gegenüber der Südflucht der Niklauskapelle um 10 cm zurückversetzt. Ein Türblatt hat wohl an der Südfront der Öffnung angeschlagen, denn in der östlichen Laibungsmauer ist ein 27 cm langes Flacheisen verankert, welches an der Südseite des Gewändes vorsteht und dort mit einer Öse endet. Die verschmälerte Öffnung rechnet immer noch mit dem frühromanischen
