Artikel: Müstair, Ausgrabung und Bauuntersuchung im Kloster St. Johann
Autor: Sennhauser, Hans Rudolf und Mitarbeiter
DOI: <https://doi.org/10.5169/seals-821236>

Müstair, Ausgrabung und Bauuntersuchung im Kloster St. Johann

Bericht über das Arbeitsjahr 2003

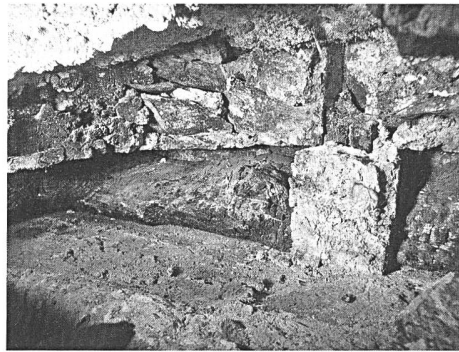
Abb. 23: Müstair, Kloster St. Johann. Karolingischer Horizontalbalken in der östlichen Giebelspitze mit einer Aussparung, darin eingemauert ein vertikales Pföstchen, das vermutlich der Bauvermessung diente. Der Balken ist 775/76 n. Chr. gefällt worden.

eckigen Ausschnitt, in dem – nur im Osten nachgewiesen – ein vertikales Vierkanthölzchen eingemörtelt wurde (Abb. 23). Diese Hölzchen erinnern an die Absteckpfosten der Bauvermessung im Fundamentbereich der karolingischen Gebäude. Zudem sitzen sie präzise auf der Mittelachse der Kirche, so dass sie als Baugespann für die Errichtung des Dachstuhls und der erst anschliessend fertig gestellten Dachschräge interpretiert werden dürfen.

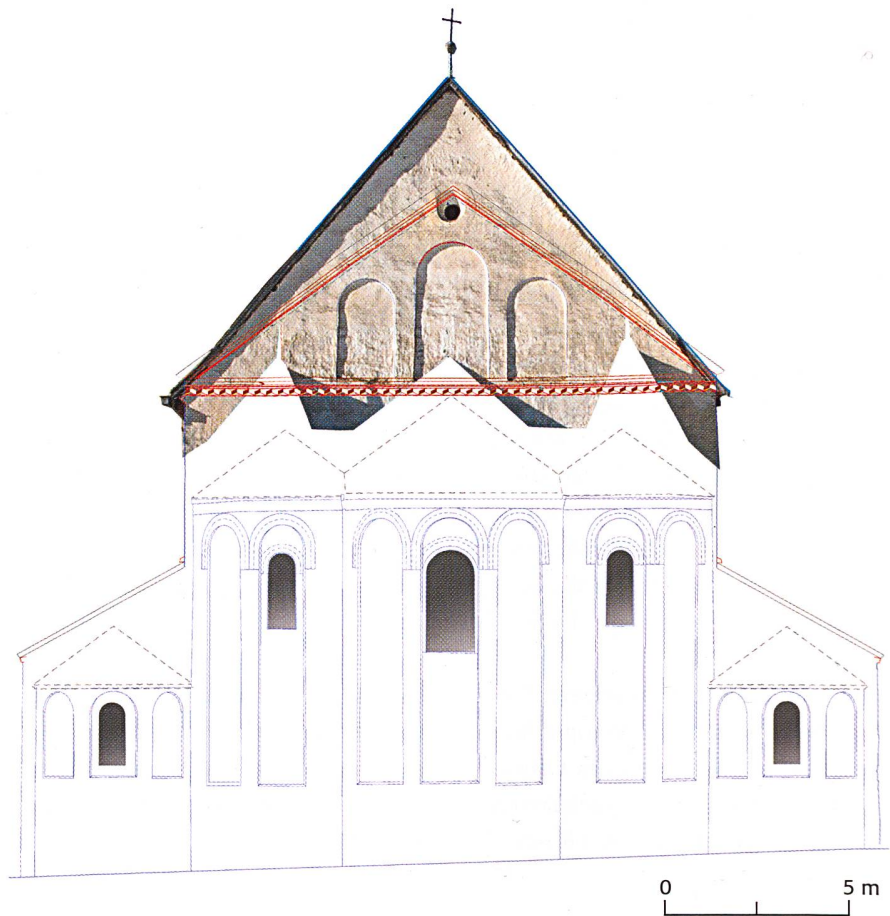
Abb. 24: Müstair, Kloster
St. Johann. Die östliche
Giebelfassade der Kirche mit
einem Rekonstruktionsver-
such des karolingischen Gie-
beldreiecks nach Befund.
Mst. 1:200.

Wie an den Traufgesimsen waren auch an der Aussenseite der Dachschräge Platten eingemauert, die offenbar über die Mauerfront vorstanden und entlang dem Ortgang ein (wohl zweifach) gestuftes Dachgesims gebildet haben. Diese Platten wurden anlässlich der romanischen Aufmauerung abgeschlagen oder ausgebrochen. An der Fassade finden sich noch rote Linien, welche die Unterseite des rund 14 cm hohen Gesimses begleiteten. Verlängert man diese Gesimslinien nach unten bis zur Traufe, treffen sie auf die verlängerte Linie eines Horizontalgesimses, das wir mit Hilfe einer Hebebühne und eines elektronischen Theodoliten im Jahre 2003 einmessen haben. Daraus kann man ein geschlossenes und von Gesimsen gerahmtes Giebeldreieck rekonstruieren (Abb. 24), das sich von der Gestaltung des Westgiebels unterscheidet. Dort verband

das Horizontalgesims wie ein Gurt die beiden Traufgesimse der Nord- und Südfassade. Die Giebelschräge war mit einer kniestockartigen Niveaudifferenz davon abgehoben. Die drei Blendenfelder im Westgiebel enden rund 30 cm über dem Horizontalgesims, während sie an der Ostfassade direkt aufsitzen. Die Niveaudifferenz zwischen dem östlichen Horizontalgesims zum tieferliegenden Traufgesims der Seitenwände wurde durch das im Bericht von 2001 vorgestellte, gemalte Fries überbrückt.⁶⁵ Es wird notwendig sein, diese Beobachtungen zu überprüfen und zu ergänzen; dazu wird ein Gerüst an der Ostfassade notwendig sein.

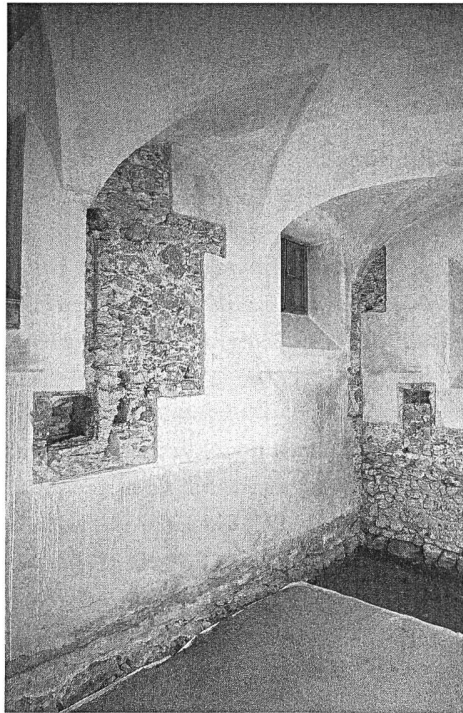
Abb. 27: Müstair, Kloster
St. Johann. Sakristei 8, An-
sicht an die spätgotische
Nordwand und nördlichen
Abschnitt der Ostwand.
Putzsondage an der Nord-
wand mit vermauerter Türe
zur verlorenen, jüngeren
Zwischendecke. Ostwand
mit steinsichtigem Mauer-
werk des karolingischen
«Äusseren Annexes».

Ausgrabung und Bauuntersuchung in der Sakristei (2.2) (Abb. 27)

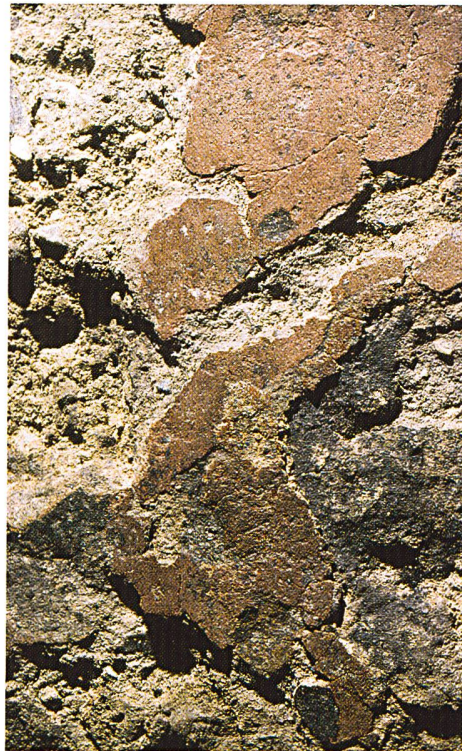
Abb. 28: Müstair, Kloster St. Johann. Sakristei 8, Detailansicht auf den mit Ziegelmehl rot eingefärbten, karolingischen Mörtelboden, darauf Spuren vom verbrannten Mobiliar (Sitzbank).

wurde durch einen ebensolchen, etwas tieferliegenden ersetzt. Seine beschädigte Oberfläche ist mit rot gefärbter Spachtelmasse gekittet (Abb. 28). Lokale Schwärzungen der Mörtelbodenoberfläche, besonders markant entlang der Südwand, entstanden wohl durch Schwelbrand von Mobiliar (Sitzbank) (Abb. 29). Die Grabung 1993 im Oberen Garten erbrachte ähnliche Spuren einer verbrannten Sitzbank entlang der karolingischen Nordwand. Nach einem Brandereignis wurde der Äussere Annex abgebrochen und eingeschüttet. An seiner Stelle entstand um 958/60 der an den Nordannex angebaute Plantatum, in dessen Fundament karolingische Marmorspolien verbaut sind. Der Freiraum östlich des Turmes wurde zu einem Hofraum ummauert, der die Aussentreppe zum Hocheinstieg in den Plantatum umfriedete. Eine in die Erdgeschossmauer des Turmes eingebrochene

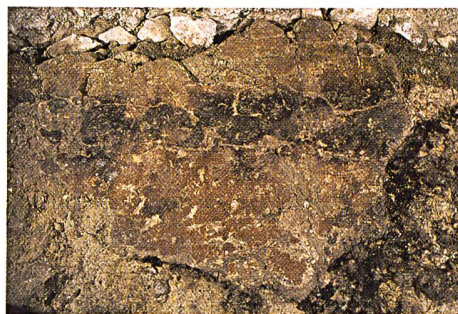
Abb. 29: Müstair, Kloster St. Johann. Sakristei 8, Detailansicht auf den mit rot eingefärbten, karolingischen Mörtelboden, am linken Bildrand die mit roter Spachtelmasse ausgeflickte Stelle.

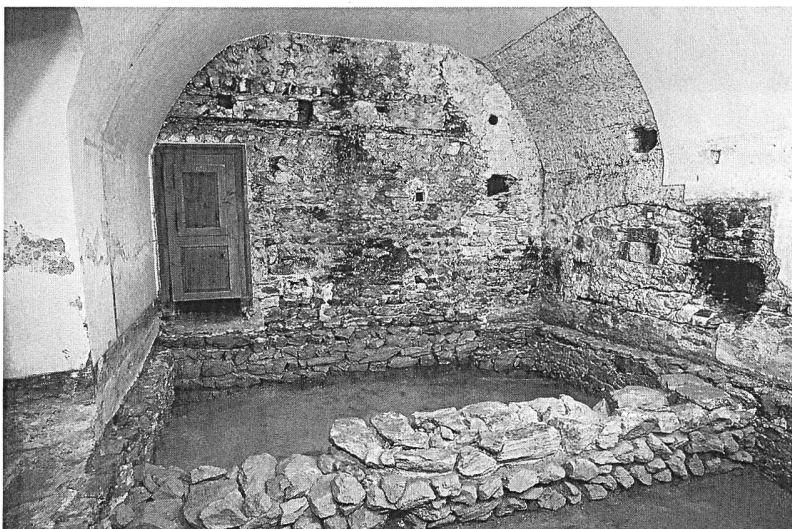
Abb. 30: Müstair, Kloster St. Johann. Ehemaliger Knechte-Essraum 30. Östliche Raumhälfte mit Ansicht an die frühromanische Ostwand, spätgotische Süd- und Nordwand, im Vordergrund die Trennmauer des karolingischen Nordtraktes. In der Ostwand die Mauer-schwelle und darüber Negative der frühromanischen Balkendecke, am Südeinde originale vermauerte Türe. In der spätgotischen Süd-mauer Arkosolnische und jüngeres Schürloch des Hinterladerofens. Bündig mit nördlicher Trennmauer Tür zum Kreuzgang 11w. Die Rauchschwärzung der Ost-wand zeugt von der abge-bauten offenen Herdstelle.

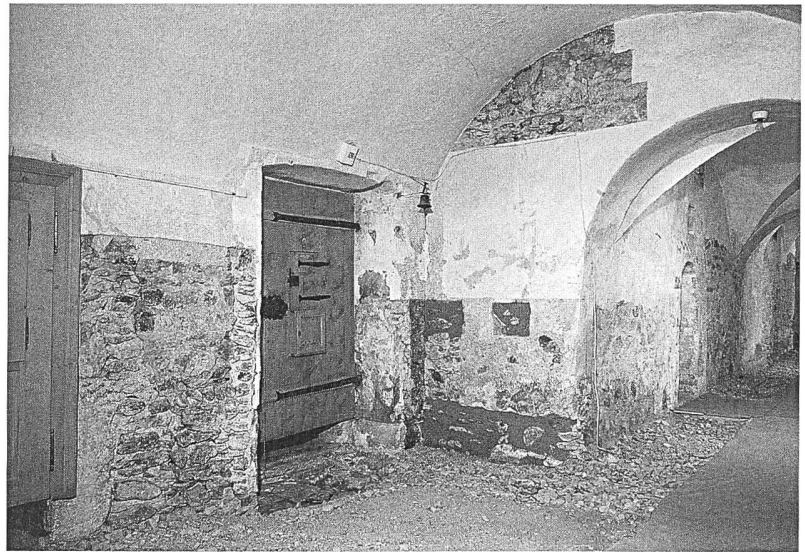
Abb. 31: Müstair, Kloster St. Johann. Südlicher Abschnitt des westlichen Kreuzgangflügels: Ostmauer der frühromanischen Bischofsresidenz mit den spätgotischen Türen zum Gang 29 und Raum 30; der dazugehörige südliche Treppenaufgang ins Obergeschoss abgebrochen; dazu in der Sondierstelle an der Nordwand Abdruck des Treppenedestes vor Obergeschoßstüre (hinter Gewölbe) und Eckausbildung der Niklauskapelle, die Mauerwunde spätgotisch überputzt; rechts im Bild originaler Rundbogendurchgang zur Ulrichskapelle. Blick gegen Nordwesten.

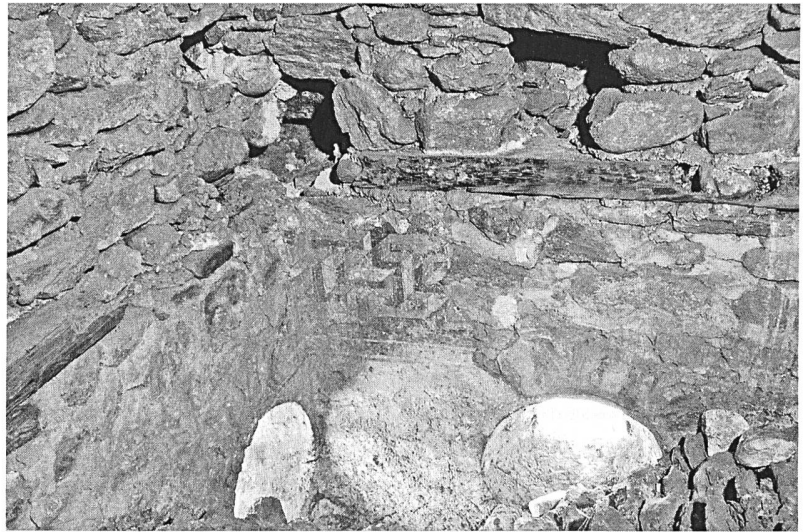
Abb. 32: Müstair, Kloster St. Johann. Estrich der Niklauskapelle, Südostecke, über Gewölbe: frühromanische Kapellenmauern mit originalen Oculi, die brandgeschädigten Mauerschwellen der ehemaligen Balkendecke an den Enden überkämmt; die angekohlten Vertiefungen in der westlichen Mauerschwelle geben die Position der Deckenbalken an; auf dem originalen Raumverputz Kalkschlämme und Mäander entlang der Balkendecke.

pelle mit je zwei seitlichen Oculi in der Nord-, Ost- und Südmauer schloss mit einer flachen Balkendecke. Auf einer abgeglichenen Arbeitshöhe waren raumbündig vier an den Enden überblattete Mauerschwellen und darauf fünf Nord-Süd-gerichtete Deckenbalken hochkantig verlegt, die abschliessend 30 cm hoch um- und übermauert wurden. Drei der Mauerschwellen sind in situ erhalten (Dendrodaten 1030)⁷⁴, von den Balken Negative einiger Balkenstirnen. Der Nachweis einer Bretterdecke an der Unterseite der Balken ist noch nicht erbracht. Die Wände des Kapellenschiffes tragen Reste des originalen, geglätteten Verputzes aus dicker Kalkschlämme. Entlang der Balkendecke wurde auf die Kalkschlämme ein geometrischer Mäander mit horizontalen roten Schlagschnur- und senkrechten Ritzlinien aufgemalt. Er liegt heute über dem Gewölbe, ein Teil des westlichen unterhalb davon; 1908/09(?) Strappo-Abnahme (Wandmalerei-Abnahme mittels eines aufgeklebten Trägergewebes) der obersten Malschichten an der Westwand. Aus dem von uns ausgeräumten Bauschutt der Gewölbezwinkel wurden Teile des abgefallenen Mäanders geborgen. Reste der spätromanischen Freskierung der Triumphbogenwand konzentrieren sich auf die inneren Trichterflächen der Oculi. Die frühromanische Dachkonstruktion ist gänzlich verloren. Die Ostmauer schliesst original horizontal, besass keinen gemauerten, vielleicht einen verbretterten Giebel; die Westwand ist bis auf Niveau der Mauerschwelle abgetragen. Separate Satteldächer für Kapellenschiff und Wohnturm mit dazwischengeschaltetem Treppenschacht entsprechen eher dem kubischen Baugedanken als ein Ost-West durchlaufendes Satteldach. Das Dach der Apsis lag tiefer.

Ein Brandereignis zerstörte die Balkendecke der Kapelle. Mit der Erneuerung des Apsisdaches um 1517 (Dendrodaten) kam wohl auch die Einwölbung der Kapelle und eine Restaurierung oder Erneuerung des Kapellendaches. Diese Baugestalt war noch bei der Sgraffitodekoration der Kapellenfassaden um 1626 massgebend, wurde erst Mitte 17. Jahrhundert aufgegeben. Der «kleine Dachstuhl» von 1642 (Dendrodaten)⁷⁵ mit Nord-Süd-laufender Firstlinie über dem westlichen Teil des Westtraktes wurde nach der Errichtung der Trinkstube 145 zur barocken Bischofsresidenz, die bis an das Ostende des Kapellenschiffes vorgezogen ist, und einer Aufstockung der Kapellenmauern bereits fünf Jahre später in die heutigen Form des «grossen Dachstuhls» (Dendrodaten um 1647)⁷⁶, integriert. Eine in das Gewölbe des Kapellenschiffes eingebrochene Seilführung belegt einen verlorenen Glockenreiter für die Kapelle. Das westliche Südfensterchen der Kapellenaufstockung ist durch den 1690 errichteten Zellentrakt verstellt.

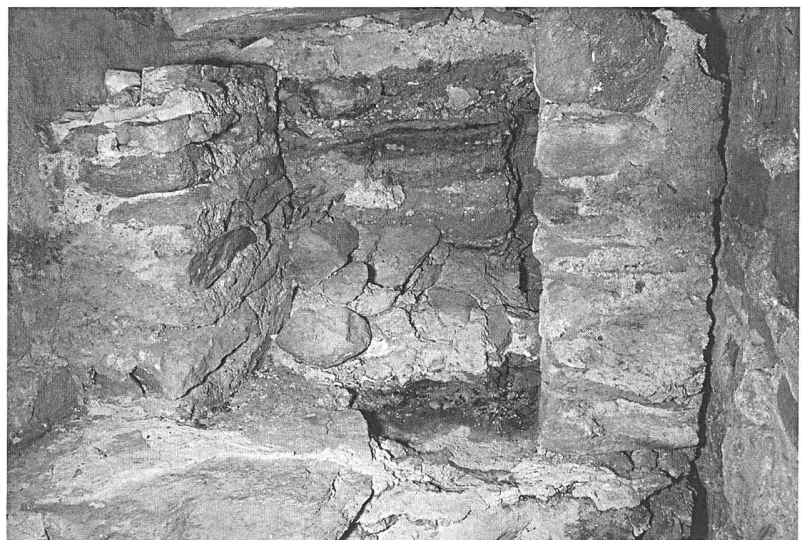
Abb. 34: Müstair, Kloster St. Johann. Südlicher Abschluss im Treppenschacht 22/146; links und rechts die gotischen Laibungsmauern gegen die frühromanischen Treppenschachtmauern und auf der Abbruchkronen des frühromanischen Treppenedestes gemauert. In der schmalen Öffnung liegt unten Brandschuttmaterial, darauf die spätgotische Gewölbemauerung von Kreuzgang 11w, Südteil mit den darüberliegenden Schuttschichten. Auf Höhe der Abbruchkronen der Laibungsmauern liegt der Mörtelboden des südlichen Gangraumes 96 und darauf die Marmor-Schwellenplatte der aktuellen hochbarocken Verbindungstüre in den Gang 96. Blick gegen Südosten.

In dieser Bauphase reduzierte man das bereits recht schmale Licht des südlichen Treppenschachtzuganges durch das Einstellen von zwei rund 30 cm starken Laibungsmauern auf eine lichte Weite von 63 cm. Diese Mauern sitzen in den Negativen der ausgerissenen untersten Podeststufe und sind gegenüber der Südflucht der Niklauskapelle um 10 cm zurückversetzt. Ein Türblatt hat wohl an der Südfront der Öffnung angeschlagen, denn in der östlichen Laibungsmauer ist ein 27 cm langes Flacheisen verankert, welches an der Südseite des Gewändes vorsteht und dort mit einer Öse endet. Die verschmälerte Öffnung rechnet immer noch mit dem frühromanischen
