Artikel: Kathedrale St. Mariä Himmelfahrt in Chur : das hochgotische Kreuzigungsbild an der Ostausse wand des Altarhauses
Autor: Rampa, Ivano / Rutishauser, Hans
DOI: <https://doi.org/10.5169/seals-821226>

Kathedrale St. Mariä Himmelfahrt in Chur: Das hochgotische Kreuzigungsbild an der Ostausseiwand des Altarhauses

Ivano Rampa,
Hans Rutishauser

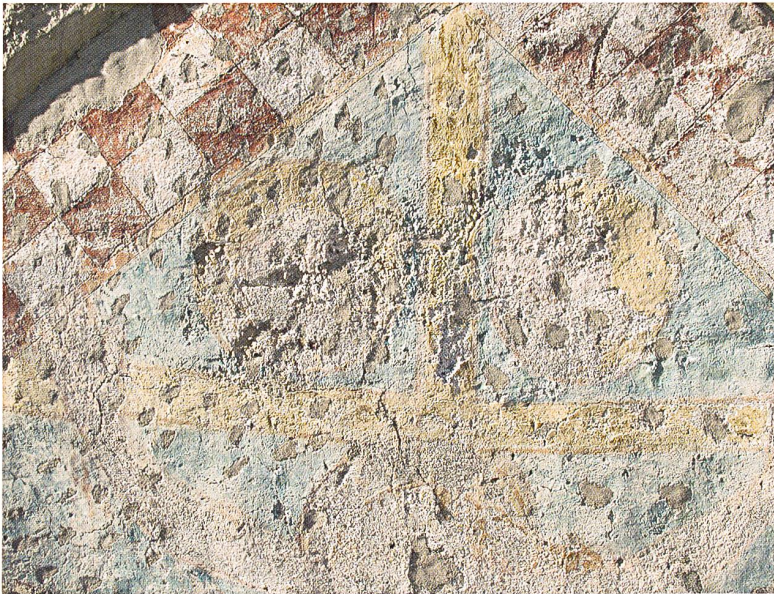
Abb. 77: Chur, Kathedrale St. Mariä Himmelfahrt, Altarhaus, Ostwand. Detail des Kreuzigungsbildes mit Kittungen von Restaurator Franz Xaver Sauter aus dem Jahre 1957.

Die Neutralkittungen im Naturputzton in den Pickelhieblöchern von Restaurator Sauter hatten sich zum Teil durch Randrisse bereits vom originalen Malereiputz gelöst und drohten durch eindringendes Wasser abzufallen. Diese angerissenen und losen Kittungen wurden ausgebaut. Um die originalen Malschichtträger nicht zu belasten, erfolgte der Abbau vom Zentrum der Kittungen her. Die verbliebenen gut haftenden Kittungen verfälschten die Bildwirkung durch ihre stark nachgedunkelte Oberfläche. Eine Aufhellung derselben durch Reinigung genügte nicht, so dass nur noch das Aufhellen durch Übermalen der Kittstellen möglich war. Die dadurch erzielte homogene Farbstruktur war so unbefriedigend, dass man schliesslich entschied, alle Kittungen von 1957, bis auf vier Belegstücke im Würzelfries, zu entfernen und sie durch solche aus Kalkmörtel zu ersetzen. Bei der Freilegung der Bildränder gelang es, kleine Flächen originaler Malerei und mittelalterlichen Verputzes zu gewinnen. Dabei wurde auf der unteren rechten Seite des Wandbildes eine grössere originale Putzfläche, die von jüngerem Verputz überdeckt war, entdeckt und zur Bildergänzung freigelegt.

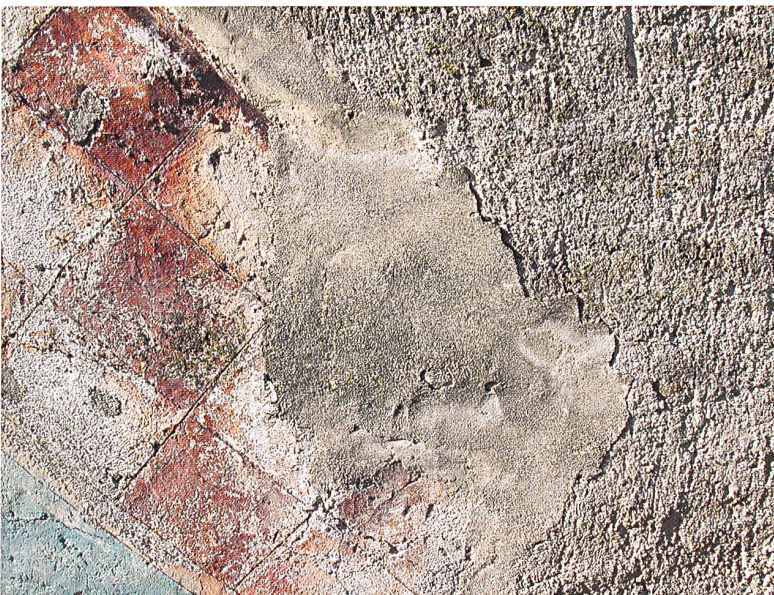
Abb. 78: Chur, Kathedrale St. Mariä Himmelfahrt, Altarhaus, Ostwand. Putzflicke von Restaurator Franz Xaver Sauter aus dem Jahre 1957 im Giebfries mit Befall von schwarzen Algen.

Die ganze Wandbildfläche war stark von Mikroorganismen befallen. Diese kleinen schwarzen Algen wuchsen in den Schwundrissen, entlang der Ritzlinien und in den nach innen geneigten Flächen des Verputzes (Abb. 78). Der Algenbewuchs wird stark vom direkt netzenden Regenwasser begünstigt. Wo die bewegte Malschicht, auch bei kleinen Unebenheiten, mehr dem Regen ausgesetzt ist, wird der Putz durchnässt und bleibt längere Zeit feucht, ein ideales Biotop für Algen. Während der Restaurierungsarbeiten war zu beobachten, dass das Regenwasser meist vertikal auf die Verputzunebenheiten fiel, ganz selten war die Fassade von waagrechttem Schlagregen benetzt.

bereits vor der Freilegung von 1957 mit Verputz bedeckt. Restaurator Sauter hatte sie erneut mit einem grauen, sehr harten Mörtel (vielleicht mit hydraulischem Kalk oder Zement gemischt) überzogen. Was war mit diesen geflickten Putzflächen zu tun? Sie hatten trotz ihrer harten Zusammensetzung offensichtlich keine Schäden an den anstossenden Bildverputzen verursacht, auch Salzkristallisationen waren nicht festzustellen. Trotzdem waren die Flicke in Struktur und Farbe störende Fremdkörper im Kreuzigungsbild. Eine vollständige Entfernung der harten Putzflicke bedeutete eine Gefährdung der originalen Malputze durch mechanische Erschütterung. So begnügte man sich mit einer Verminderung der Stärke dieser Flicke unter das Niveau des anstossenden Originalputzes, zudem wurden die Putzflicke mechanisch aufgeraut und mit einem farblich abgestimmten neuen Kalkmörtel überzogen.
