Artikel: Kathedrale St. Mariä Himmelfahrt in Chur: das hochgotische

Kathedrale St. Mariä Himmelfahrt in Chur: Das hochgotische Kreuzigungsbild an der Ostaussenwand des Altarhauses

Ivano Rampa, Hans Rutishauser

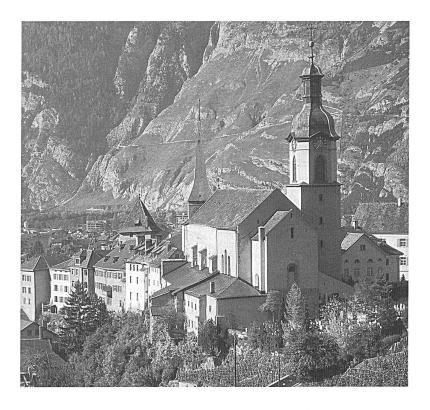
Abb. 70: Chur, Kathedrale St. Mariä Himmelfahrt. Blick gegen Nordwesten.

Die Architektur der Churer Kathedrale wird gegen Osten durch drei gestaffelte Baukörper bestimmt (Abb. 70): das schmale und hohe Altarhaus des 12. Jahrhunderts ganz im Osten, über der Krypta, den daran anschliessenden Priesterchor (Presbyterium) höher und breiter als das Altarhaus, aber ebenfalls mit einem Giebeldach gedeckt sowie den nordseits im Winkel von Nordseitenschiff und Presbyterium aufragenden Kirchturm. Letzterer wurde nach dem Brand des Churer Hofareals 1811 in den Jahren 1828/29 von Grund auf neu aufgebaut. Der Priesterchor beherbergt seit 1845 das spätgotische Eichenholz-Chorgestühl der Domherren, das querrechteckige Altarhaus birgt im Innern auf einem romanischen Altarblock (Stipes) jenen spätgotischen Flügelaltar, den Jakob Russ von Ravensburg mit seiner Werkstatt zwischen 1486 und 1492 geschaffen hatte. 139 Das romanische Altarhaus wurde nachträglich aufgestockt, und zwar nachweislich vor dem Brand von 1811, wie sich aufgrund einer auf 1807 datierten kolorierten Umriss-Radierung von Johann Christ feststellen lässt (Abb. 71). Das Bild zeigt eine Ansicht des Churer Hofes von Südosten, der Kathedralturm weist hier noch den romanisch-gotischen Spitzhelm auf, wie er bis 1811 bestanden hatte. Deutlich zu erkennen ist die ehemalige, tiefer liegende Giebellinie der östlichen Altarhaus-Fassade. Seit der Aufstockung schliesst das Altarhaus mit einer leicht überstehenden Giebelmauer ab. Diese ist 9,5 m breit und bis zur Giebelspitze rund 20 m hoch. Im unteren Drittel weist sie ein sorgfältig gefügtes romanisches Mauerwerk, bestehend aus rechteckig behauenen Kalksteinen auf (Abb. 72); die Steinblöcke stammen aus dem Sca-

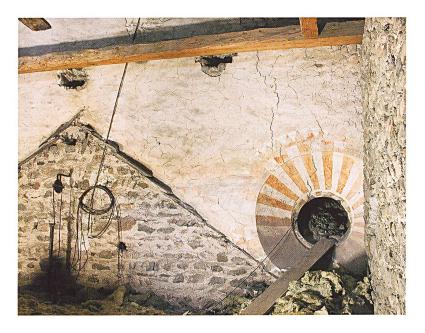
Abb. 73: Chur, Kathedrale St. Mariä Himmelfahrt. Dachraum über dem Altarhaus. Blick auf die Ostwand des Presbyteriums. Links ist die ursprüngliche Dachlinie des Altarhauses, rechts ein aussen ehemals sichtbares Rundfenster (Oculus) des Kirchenschiffes zu erkennen.

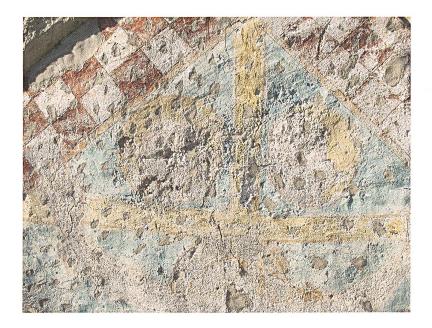
Abb. 77: Chur, Kathedrale St. Mariä Himmelfahrt, Altarhaus, Ostwand. Detail des Kreuzigungsbildes mit Kittungen von Restaurator Franz Xaver Sauter aus dem Jahre 1957.

Die Neutralkittungen im Naturputzton in den Pickelhieblöchern von Restaurator Sauter hatten sich zum Teil durch Randrisse bereits vom originalen Malereiputz gelöst und drohten durch eindringendes Wasser abzufallen. Diese angerissenen und losen Kittungen wurden ausgebaut. Um die originalen Malschichtränder nicht zu belasten, erfolgte der Abbau vom Zentrum der Kittungen her. Die verbliebenen gut haftenden Kittungen verfälschten die Bildwirkung durch ihre stark nachgedunkelte Oberfläche. Eine Aufhellung derselben durch Reinigung genügte nicht, so dass nur noch das Aufhellen durch Übermalen der Kittstellen möglich war. Die dadurch erzielte homogene Farbstruktur war so unbefriedigend, dass man schliesslich entschied, alle Kittungen von 1957, bis auf vier Belegstücke im Würfelfries, zu entfernen und sie durch solche aus Kalkmörtel zu ersetzen. Bei der Freilegung der Bildränder gelang es, kleine Flächen originaler Malerei und mittelalterlichen Verputzes zu gewinnen. Dabei wurde auf der unteren rechten Seite des Wandbildes eine grössere originale Putzfläche, die von jüngerem Verputz überdeckt war, entdeckt und zur Bildergänzung freigelegt.

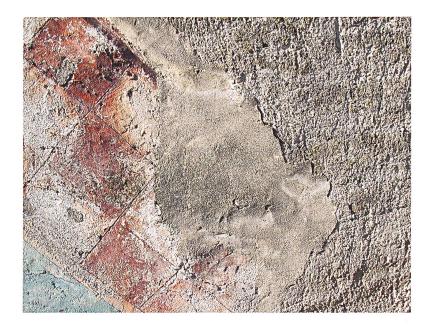
Die ganze Wandbildfläche war stark von Mikroorganismen befallen. Diese kleinen schwarzen Algen wuchsen in den Schwundrissen, entlang der Ritzlinien und in den nach innen geneigten Flächen des Verputzes (Abb. 78). Der Algenbewuchs wird stark vom direkt netzenden Regenwasser begünstigt. Wo die bewegte Malschicht, auch bei kleinen Unebenheiten, mehr dem Regen ausgesetzt ist, wird der Putz durchnässt und bleibt längere Zeit feucht, ein ideales Biotop für Algen. Während der Restaurierungsarbeiten war zu beobachten, dass das Regenwasser meist vertikal auf die Verputzunebenheiten fiel, ganz selten war die Fassade von waagrechtem Schlagregen benetzt.

Abb. 78: Chur, Kathedrale St. Mariä Himmelfahrt, Altarhaus, Ostwand. Putzflicke von Restaurator Franz Xaver Sauter aus dem Jahre 1957 im Giebelfries mit Befall von schwarzen Algen.

Die untere Hälfte des Wandbildes quert eine grosse Fehlstelle im originalen Malputz; davon betroffen sind die Mittelpartie der Marienfigur, die Lenden und Oberschenkel Christi und von Johannes der ganze Körper ohne Kopf. Drei runde Schadstellen im Giebel-Schachbrettfries zeigten die verputzten Aussparungen der ehemaligen Dachpfetten. All diese Schadstellen waren

bereits vor der Freilegung von 1957 mit Verputz bedeckt. Restaurator Sauter hatte sie erneut mit einem grauen, sehr harten Mörtel (vielleicht mit hydraulischem Kalk oder Zement gemischt) überzogen. Was war mit diesen geflickten Putzflächen zu tun? Sie hatten trotz ihrer harten Zusammensetzung offensichtlich keine Schäden an den anstossenden Bildverputzen verursacht, auch Salzkristallisationen waren nicht festzustellen. Trotzdem waren die Flicke in Struktur und Farbe störende Fremdkörper im Kreuzigungsbild. Eine vollständige Entfernung der harten Putzflicke bedeutete eine Gefährdung der originalen Malputze durch mechanische Erschütterung. So begnügte man sich mit einer Verminderung der Stärke dieser Flicke unter das Niveau des anstossenden Originalputzes, zudem wurden die Putzflicke mechanisch aufgerauht und mit einem farblich abgestimmten neuen Kalkmörtel überzogen.

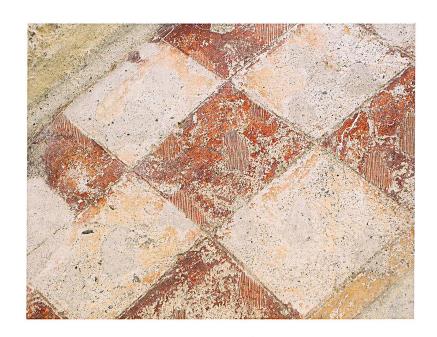
Abb. 79: Chur, Kathedrale St. Mariä Himmelfahrt, Altarhaus, Ostwand. Neue Kittungen und Trateggio-Retuschen in den Rotbereichen des Giebelfrieses.

Farbliche Einstimmungen, d. h. Retuschen wurden nur auf neuen Putzoberflächen, vor allem auf den Pickelhieb-Kittungen vorgenommen. Weil die Retuschen am Äusseren witterungsbeständig sein müssen, wurde eine Mischung von Pigmenten (Farbpulver) mit Keim-Fixativ (einem Wasserglas) verdünnt mit Wasser verwendet. Dabei wurden nur jene Stellen retuschiert, welche die Lesbarkeit der Malerei auf grössere Distanz wesentlich verbesserten (Abb. 79). Diese Retuschen verbinden sich so intensiv mit den neuen Verputzoberflächen, dass sie bei Bedarf nur durch mechanisches Abschleifen zu entfernen wären.

Für die dunkleren Kittungen der Schlaglöcher im oberen Bereich der Wandmalerei hat man der oben beschriebenen Mörtelmischung einen Raumteil feinen rotbraunen Reichenauer Sand beigemischt. Die Anböschung des Putzes von 1811 längs der Giebellinie erfolgte mit einem Mörtel aus einem Teil Sumpfkalk und drei Teilen mittelfeinen, bräunlichen Reichenauer Sandes. Die Retuschen auf den neuen Kittungen der Pickelhiebe wurden mit kalkechten Pigmenten in einem Gemisch, das hälftig aus Wasser und aus Keim-Fixativ (Wasserglas) bestand, in feiner Tratteggio-Technik aufgemalt.

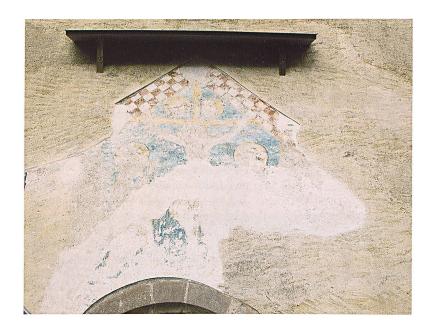
Abb. 80: Chur, Kathedrale St. Mariä Himmelfahrt, Altarhaus, Ostwand. Kreuzigungsdarstellung nach der Konservierung und Restaurierung. Zustand 2005.

Die Beobachtung der Restauratoren während der Arbeiten auf dem Gerüst belegten den schädigenden Einfluss des Regenwassers, wohl auch von Hagel und Schnee auf die Erhaltung des Wandbildes. Die Restauratoren empfahlen daher, über dem Wandbild ein Schutzdach zu errichten. Die Architekten skizzierten verschiedene Giebel- und Pultdachvarianten, von denen ein einfaches, blechbeschlagenes waagrechtes Holz-Brett in Wandbildbreite auf zwei Dreieckskonsolen sich als ästhetisch befriedigend und technisch wirksam erwies. Damit ist gesichert, dass das konservierte Kreuzigungsbild - im Sinne der Nachhaltigkeit auch von kommenden Generationen noch als mittelalterliche Originalmalerei betrachtet werden kann (Abb. 80).
