Kathedrale St. Mariä Himmelfahrt in Chur: Das hochgotische Kreuzigungsbild an der Ostaußenwand des Altarhauses

Ivano Rampa,
Hans Rutishauser

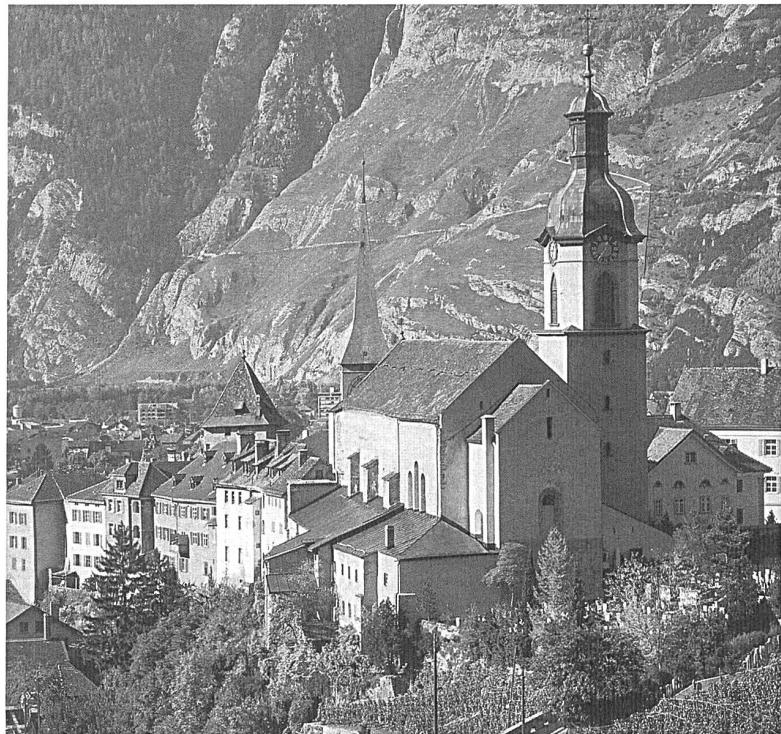
Abb. 70: Chur, Kathedrale St. Mariä Himmelfahrt. Blick gegen Nordwesten.

Die Architektur der Churer Kathedrale wird gegen Osten durch drei gestaffelte Baukörper bestimmt (Abb. 70): das schmale und hohe Altarhaus des 12. Jahrhunderts ganz im Osten, über der Krypta, den daran anschliessenden Priesterchor (Presbyterium) – höher und breiter als das Altarhaus, aber ebenfalls mit einem Giebeldach gedeckt – sowie den nordseits im Winkel von Nordseitenschiff und Presbyterium aufragenden Kirchturm. Letzterer wurde nach dem Brand des Churer Hofareals 1811 in den Jahren 1828/29 von Grund auf neu aufgebaut. Der Priesterchor beherbergt seit 1845 das spätgotische Eichenholz-Chorgestühl der Domherren, das querrechteckige Altarhaus birgt im Innern auf einem romanischen Altarblock (*Stipes*) jenen spätgotischen Flügelaltar, den Jakob Russ von Ravensburg mit seiner Werkstatt zwischen 1486 und 1492 geschaffen hatte.¹³⁹ Das romanische Altarhaus wurde nachträglich aufgestockt, und zwar nachweislich vor dem Brand von 1811, wie sich aufgrund einer auf 1807 datierten kolorierten Umriss-Radierung von Johann Christ feststellen lässt (Abb. 71). Das Bild zeigt eine Ansicht des Churer Hofes von Südosten, der Kathedralturm weist hier noch den romanisch-gotischen Spitzhelm auf, wie er bis 1811 bestanden hatte. Deutlich zu erkennen ist die ehemalige, tiefer liegende Giebellinie der östlichen Altarhaus-Fassade. Seit der Aufstockung schliesst das Altarhaus mit einer leicht überstehenden Giebelmauer ab. Diese ist 9,5 m breit und bis zur Giebelspitze rund 20 m hoch. Im unteren Drittel weist sie ein sorgfältig gefügtes romanisches Mauerwerk, bestehend aus rechteckig behauenen Kalksteinen auf (Abb. 72); die Steinblöcke stammen aus dem Sca-

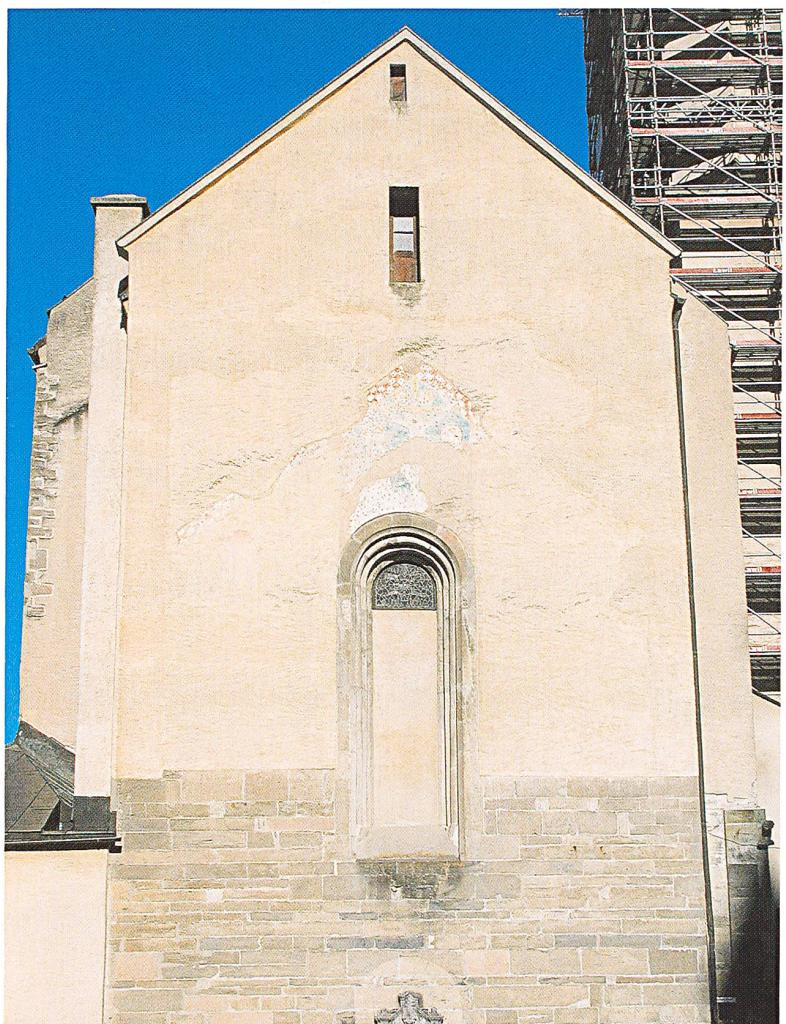
Abb. 72: Chur, Kathedrale St. Mariä Himmelfahrt. Ostfassade des Altarhauses, Zustand 2003.

chen Kalkputz neu überziehen. Damals wohl wurde die romanische Fensterleibung mit den Hausteingewänden bis zum Fensterfalg von aussen her freigelegt, um das romanische Ostfenster in seiner ganzen Höhe ablesbar zu machen (Abb. 72). Über dem romanischen Rundbogenfenster öffnen sich im vor 1811 erhöhten Giebeldreieck zwei hochrechteckige Fensterscharten zum Dachraum, eine grosse unten in der Achse des Altarhauses und eine kleine, leicht südwärts aus der Achse gerückte unter der Giebelspitze. Im Sockelbereich der Ostfassade belichten zwei Stichbogenfenster die Krypta (Abb. 71). Nach der teilweise erhaltenen Stuckzier der inneren Fensterstürze zu schliessen, wurden diese beiden Fenster erst bei der spätbarocken Ausstuckierung der Krypta um 1730 zur bestehenden Grösse erweitert.

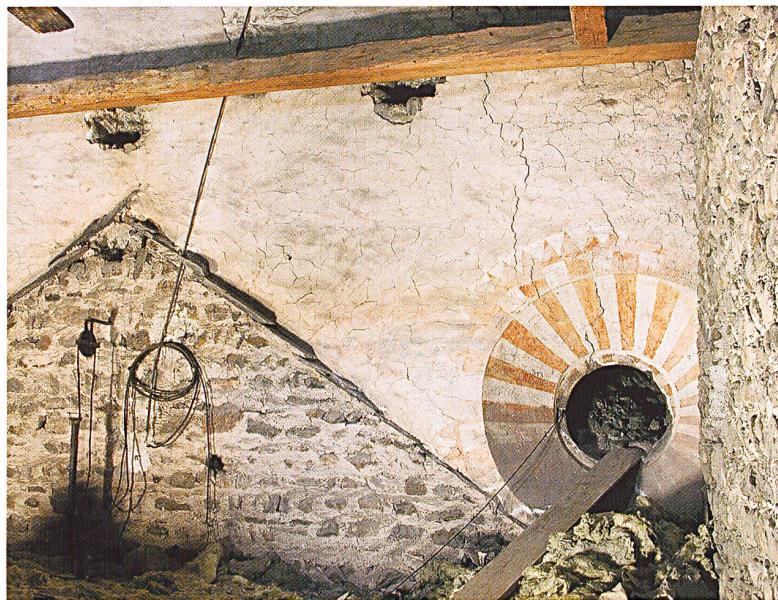
Abb. 73: Chur, Kathedrale St. Mariä Himmelfahrt.
Dachraum über dem Altarhaus. Blick auf die Ostwand des Presbyteriums. Links ist die ursprüngliche Dachlinie des Altarhauses, rechts ein aussen ehemals sichtbares Rundfenster (Oculus) des Kirchenschiffes zu erkennen.

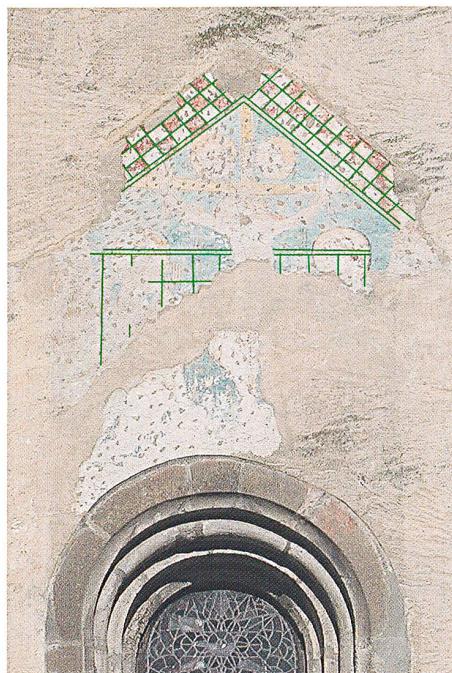
Abb. 74: Chur, Kathedrale St. Mariä Himmelfahrt.
Kreuzigungsdarstellung an der Ostfassade des Altarhauses. Grün eingezzeichnet die Ritzlinien im hochgotischen Malputz.

Zur Übertragung des Bildentwurfs auf die Wand wurde mit Hilfe von gespannten Schnüren oder Anschlaglatten ein Rasterkreuz in den noch feuchten Mörtel geritzt. Der Raster besteht aus Quadraten von etwa 20 auf 20 cm (Abb. 74). Auch der Schachbrettfries längs der Giebellinie wurde vorgezeichnet und mit einer Doppelritzlinie von 2 bis 4 cm Breite nach unten begrenzt. Eine gleichbreite Doppellinie verläuft waagrecht in Augenhöhe der Köpfe von Maria und Johannes. Diese Doppellinie legt die Position der Kopf-, bzw. Augenhöhe der Assistenzfiguren fest und bildet mit der Giebellinie ein Dreieck von 40/40/100°. Die grossen Einteilungsquadrate sind nur unterhalb der «Augen-Waagrechten» zu finden. Die Ritzungen beschränken sich auf das Hilfsraster, auch bei genauer Untersuchung liessen sich keine geritzten Konturlinien der Figuren oder des Kreuzes feststellen. Raimann glaubte, eine Zirkelschlaglinie auf der rechten Seite des Johannes-Nimbus zu erkennen

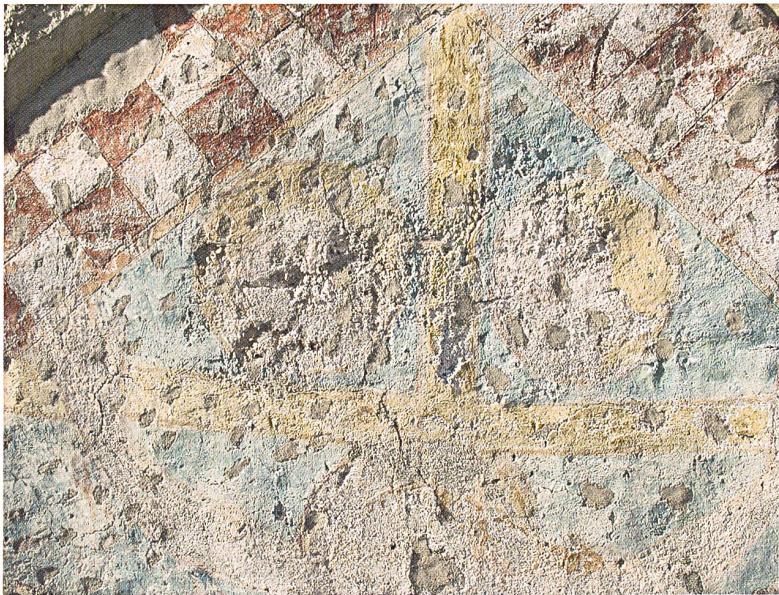
Abb. 77: Chur, Kathedrale St. Mariä Himmelfahrt, Altarhaus, Ostwand. Detail des Kreuzigungsbildes mit Kittungen von Restaurator Franz Xaver Sauter aus dem Jahre 1957.

Die Neutralkittungen im Naturputzton in den Pickelchieblöchern von Restaurator Sauter hatten sich zum Teil durch Randrisse bereits vom originalen Malerei putz gelöst und drohten durch eindringendes Wasser abzufallen. Diese angerissenen und losen Kittungen wurden ausgebaut. Um die originalen Malschichtränder nicht zu belasten, erfolgte der Abbau vom Zentrum der Kittungen her. Die verbliebenen gut haftenden Kittungen verfälschten die Bildwirkung durch ihre stark nachgedunkelte Oberfläche. Eine Aufhellung derselben durch Reinigung genügte nicht, so dass nur noch das Aufhellen durch Übermalen der Kittstellen möglich war. Die dadurch erzielte homogene Farbstruktur war so unbefriedigend, dass man schliesslich entschied, alle Kittungen von 1957, bis auf vier Belegstücke im Würzelfries, zu entfernen und sie durch solche aus Kalkmörtel zu ersetzen. Bei der Freilegung der Bildränder gelang es, kleine Flächen originaler Malerei und mittelalterlichen Verputzes zu gewinnen. Dabei wurde auf der unteren rechten Seite des Wandbildes eine grössere originale Putzfläche, die von jüngerem Verputz überdeckt war, entdeckt und zur Bildergänzung freigelegt.

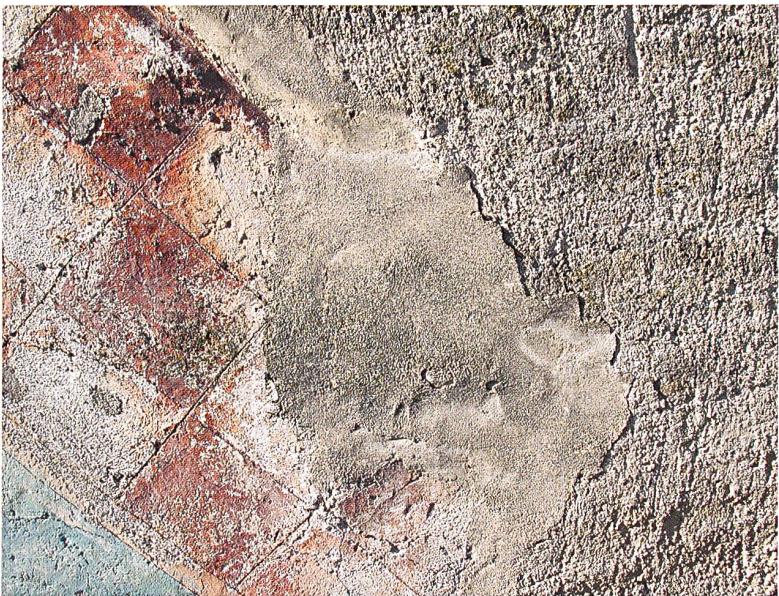
Die ganze Wandbildfläche war stark von Mikroorganismen befallen. Diese kleinen schwarzen Algen wuchsen in den Schwundrissen, entlang der Ritzlinien und in den nach innen geneigten Flächen des Verputzes (Abb. 78). Der Algenbewuchs wird stark vom direkt netzenden Regenwasser begünstigt. Wo die bewegte Malschicht, auch bei kleinen Unebenheiten, mehr dem Regen ausgesetzt ist, wird der Putz durchnässt und bleibt längere Zeit feucht, ein ideales Biotop für Algen. Während der Restaurierungsarbeiten war zu beobachten, dass das Regenwasser meist vertikal auf die Verputzunebenheiten fiel, ganz selten war die Fassade von waagrechtem Schlagregen besetzt.

Abb. 78: Chur, Kathedrale St. Mariä Himmelfahrt, Altarhaus, Ostwand. Putzflicke von Restaurator Franz Xaver Sauter aus dem Jahre 1957 im Giebelfries mit Befall von schwarzen Algen.

bereits vor der Freilegung von 1957 mit Verputz bedeckt. Restaurator Sauter hatte sie erneut mit einem grauen, sehr harten Mörtel (vielleicht mit hydraulischem Kalk oder Zement gemischt) überzogen. Was war mit diesen geflickten Putzflächen zu tun? Sie hatten trotz ihrer harten Zusammensetzung offensichtlich keine Schäden an den anstossenden Bildverputzen verursacht, auch Salzkristallisationen waren nicht festzustellen. Trotzdem waren die Flicke in Struktur und Farbe störende Fremdkörper im Kreuzigungsbild. Eine vollständige Entfernung der harten Putzflicke bedeutete eine Gefährdung der originalen Malputze durch mechanische Erschütterung. So begnügte man sich mit einer Verminderung der Stärke dieser Flicke unter das Niveau des anstossenden Originalputzes, zudem wurden die Putzflicke mechanisch aufgerauht und mit einem farblich abgestimmten neuen Kalkmörtel überzogen.

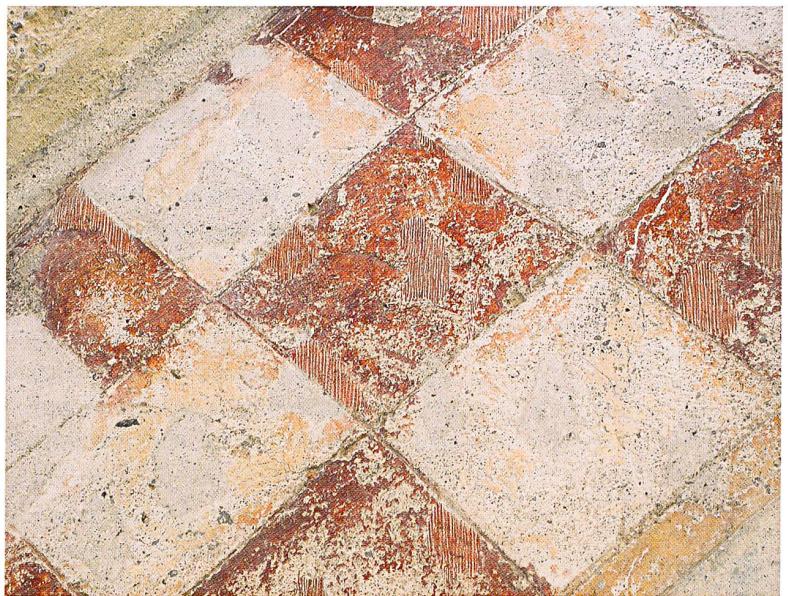
Abb. 79: Chur, Kathedrale St. Mariä Himmelfahrt, Altarhaus, Ostwand. Neue Kittungen und Trateggio-Retuschen in den Rotbereichen des Giebelfrieses.

Farbliche Einstimmungen, d. h. Retuschen wurden nur auf neuen Putzoberflächen, vor allem auf den Pickelheb-Kittungen vorgenommen. Weil die Retuschen am Äusseren witterungsbeständig sein müssen, wurde eine Mischung von Pigmenten (Farbpulver) mit Keim-Fixativ (einem Wasserglas) verdünnt mit Wasser verwendet. Dabei wurden nur jene Stellen retuschiert, welche die Lesbarkeit der Malerei auf grössere Distanz wesentlich verbesserten (Abb. 79). Diese Retuschen verbinden sich so intensiv mit den neuen Verputzoberflächen, dass sie bei Bedarf nur durch mechanisches Abschleifen zu entfernen wären.

Für die dunkleren Kittungen der Schlaglöcher im oberen Bereich der Wandmalerei hat man der oben beschriebenen Mörtelmi-schung einen Raumteil feinen rotbraunen Reichenauer Sand beige mischt. Die Anböschung des Putzes von 1811 längs der Giebellinie erfolgte mit einem Mörtel aus einem Teil Sumpfkalk und drei Teilen mittel-feinen, bräunlichen Reichenauer Sandes. Die Retuschen auf den neuen Kittungen der Pickelhiebe wurden mit kalkechten Pigmenten in einem Gemisch, das hälftig aus Wasser und aus Keim-Fixativ (Wasserglas) bestand, in feiner Tratteggio-Technik aufgemalt.

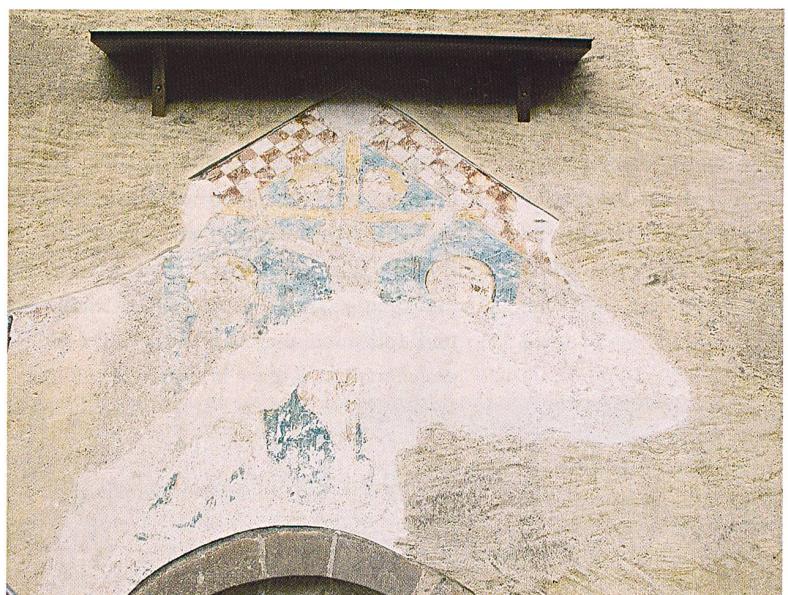
Abb. 80: Chur, Kathedrale St. Mariä Himmelfahrt, Altarhaus, Ostwand. Kreuzigungs-darstellung nach der Konservierung und Restaurierung. Zustand 2005.

Ganz zum Schluss wurden alle grösseren, hell leuchtenden neuen Naturputzflächen mit in Wasser gelösten Pigmenten (aqua sporca) etwas dunkler lasiert. Damit fügen sich die Fehlstellen besser ins Bildganze ein,

was die Kontraste abschwächt und die Lesbarkeit der Darstellung verbessert. Der Preis dieser Massnahme war allerdings, dass die ergänzten Putzflächen, bzw. die Fehlstellen im Bild weniger deutlich ablesbar sind. Das richtige Mass zwischen Integration und Kontrast zu finden, ist immer eine Gratwanderung. Der Betrachter mag heute entscheiden, ob dies ohne Störung am Gesamtbild der hochgotischen Kreuzigungsdarstellung gelungen ist. Wir hoffen, dass auch künftig Fachleute der Kulturgüter-Pflege Freude an der von uns geübten Zurückhaltung bei dieser Restaurierung haben werden, gerade weil das Wandbild selbst als Fragment noch viel von seiner ursprünglichen Qualität und tiefen Frömmigkeit ausstrahlt.

Die Beobachtung der Restauratoren während der Arbeiten auf dem Gerüst belegten den schädigenden Einfluss des Regenwassers, wohl auch von Hagel und Schnee auf die Erhaltung des Wandbildes. Die Restauratoren empfahlen daher, über dem Wandbild ein Schutzdach zu errichten. Die Architekten skizzierten verschiedene Giebel- und Pultdachvarianten, von denen ein einfaches, blechbeschlagenes waagrechtes Holzbrett in Wandbildbreite auf zwei Dreiecks-konsolen sich als ästhetisch befriedigend und technisch wirksam erwies. Damit ist gesichert, dass das konservierte Kreuzigungsbild – im Sinne der Nachhaltigkeit – auch von kommenden Generationen noch als mittelalterliche Originalmalerei betrachtet werden kann (Abb. 80).
