Zeitschrift: Jahresberichte des Archäologischen Dienstes Graubünden und der

Autor: Nay, Marc Antoni

Zur Restaurierung der Kapelle St. Bartholomäus in Riom-Parsonz, Salaschings

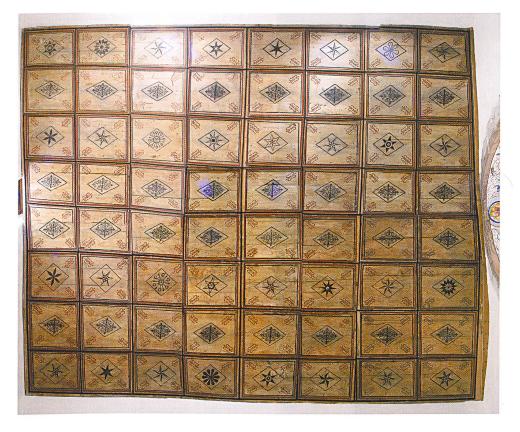
Abb. 83: Riom-Parsonz, Salaschings, Kapelle St. Bartholomäus. Felderdecke im Schiff.

Nach der Freilegung zeigt die Decke folgendes Bild (Abb. 83): Die einzelnen, durch profilierte Holzleisten definierten Felder weisen eine breite äussere Rahmenlinie in Rot auf. Das innere Feld hat einen Hintergrund aus naturbelassenem Holz. Es ist mit einer feineren schwarzen Linie eingefasst. In den Ecken

sitzen diagonal ausgerichtete, spiegelbildlich angelegte Doppellilien. Diese sind in Rot ausgeführt, die Rauten im Zentrum hingegen in Schwarz. In letzteren liegen verschiedenartige Motive, die wie die Ornamente in den Ecken vorwiegend in Schablonenmalerei ausgeführt wurden. Die Motive sind reihenweise gruppiert. Die beiden mittleren Reihen weisen

Die barocke Felderdecke im Schiff besass bei Restaurierungsbeginn einen Anstrich in gebrochenem Weiss. Dieser stammt möglicherweise aus der Renovationsphase 1904. Durch die weisse Oberfläche der Deckenfelder zeichnete sich eine Bemalung mit Rautenmuster ab. Die Bauherrschaft entschloss sich, probehalber eine Tafel freizu-

legen. Der von der Restaurierungsfirma Jörg und Curdin Joos, Andeer, durchgeführte Versuch zeigte ein gutes Ergebnis. Da der finanzielle Aufwand für eine komplette Aufdeckung der älteren Fassung die Mittel der Stiftung St. Bartholomäus überstieg, galt es, neue Geldquellen zu finden. Es wurden Gönner und Gönnerinnen gesucht (und gefunden), die bereit waren, die Kosten für eine oder mehrere der insgesamt 64 Tafeln zu übernehmen.

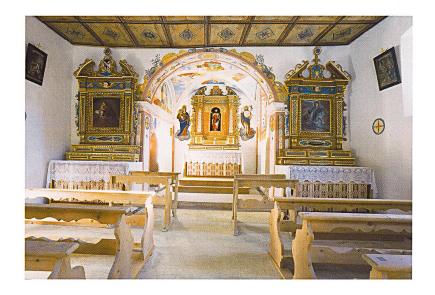
Abb. 85: Riom-Parsonz, Salaschings, Kapelle St. Bartholomäus. Blick in den Chor, nach der Restaurierung. Zustand 2004.

Die Seitenaltäre haben beide denselben Aufbau (Abb. 85): Über einem gemauerten Stipes steht jeweils ein hölzerner Aufsatz, der einen architektonischen Rahmen um

von zwei Pilastern mit ionischen Kapitellen. Über dem Gebälk liegt im gesprengten Dreiecksgiebel eine rundbogige Tafel mit einer pflanzlichen Flachschnittdekoration. Die beiden Seitenaltäre wurden durch das Atelier Jörg und Curdin Joos, Andeer, wiederhergestellt. Sie weisen die für barocke Holzaufsätze unserer Region typische Fassung in Öl auf. Dahingegen besitzt der Hochaltar, welcher ebenfalls aus der Bauzeit stammt, eine Fassung auf Kaseinbasis. Während die Seitenaltäre von Blau- und Brauntönen dominiert werden, wobei letztere Edelhölzer imitieren, erscheint der Hochaltar farblich vielfältiger und plastisch stärker in den Raum greifend. Die zentrale Rundbogennische wird von einem rechteckigen Feld mit Flachschnittranken umfasst, welches von zwei auf vorkragenden

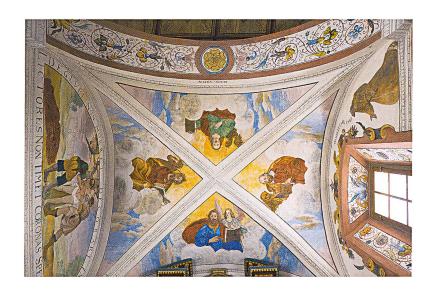
Abb. 88: Riom-Parsonz, Salaschings, Kapelle St. Bartholomäus. Chorgewölbe mit den vier Evangelisten von Johann Rudolf Sturn.

Die Malereien im Chor (Abb. 88 und 89) wurden von der Restauratorin Anita Wanner, Zürich, konserviert und restauriert. Die von 1904 stammenden Fassungen in Leimfarbe wurden bis auf die erwähnten Ausnahmen vollständig entfernt. Nachdem der Chorbogen durch einen Eingriff im Dachstuhl entlastet worden war, konnten die durch die zuvor übermässige Druckbelastung entstandenen Risse geschlossen, die Hohlstellen verfüllt und die Fehlstellen ergänzt werden. Unter der Übermalung hatten sich die originalen Malschichten in guter Qualität erhalten. Die qualitätsvollsten Figuren sind wohl die vier Evangelisten im Chorgewölbe. Sie dürften von Johann Rudolf Sturn aus Feldkirch stammen. Auch die übrigen Malereien, insbesondere die Ranken am Chorbogen und in den Fensterleibungen, erinnern an Werke aus der Werkstatt Sturns, so etwa an diejenigen im benachbarten Mon¹⁴⁹. Bezüge bestehen aber auch zu Malereien der Werkstatt von Giovanni Battista Macholino aus dem Val San Giacomo (I) hinter dem Splügenpass. Im Schildbogen der nördlichen Chorwand ist das Martyrium des heiligen Bartholomäus dargestellt, während die gegenüberliegende Wand die Stigmatisation des heiligen Franziskus zeigt. Unterhalb letzterer findet sich eine Inschrift mit dem Datum 1662, welche mit der barocken Umgestaltung und Erneuerung des kleinen Gotteshauses in Zusammenhang steht. Ein erhöhter Freilegungsaufwand ergab sich im Bereich der Bartholomäus-Darstellung und

der darunter liegenden Türeinfassung, da dieselben mit Ölfarbe überfasst waren. Die Darstellungen des Auferstehungschristus und der Himmelskönigin an der Altarwand wurden in der Fassung von 1904 belassen, da die Übermalung nicht ohne weitgehende Zerstörung des Originals hätte entfernt werden können. Die Übermalung von 1904 ist unterhalb der Christus-Figur datiert und mit «Johan Gregor Dedual» signiert.

Ergänzungen der bestehenden Malschichten wurden notwendig im Bereich des Rollwerks am Chorbogen. Ebenfalls zur Rekonstruktion Zuflucht genommen wurde im Sockelbereich, wo auf Grund von Vergleichsbeispielen Lisenen und Türrahmen bis auf den Boden hinunter ergänzt wurden. Diese rekonstruierenden Massnahmen sollen dem dekorativen und architektonischen Rahmen der figürlichen Darstellungen im Gewölbebereich des Chors ihre ursprüngliche Stütze wiedergeben und den Baldachin-Charakter des Chors wiederherstellen.
