Artikel: Zur Restaurierung der Kapelle St. Bartholomäus in Riom-Parsonz, Salaschings

Zur Restaurierung der Kapelle St. Bartholomäus in Riom-Parsonz, Salaschings

Marc Antoni Nay

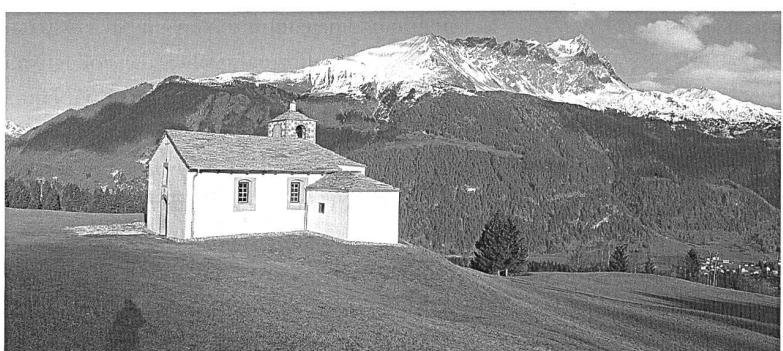
Abb. 81: Riom-Parsonz,
Salaschings, Kapelle
St. Bartholomäus. Nach der
Restaurierung. Zustand
2004. Blick gegen Nord-
osten.

holomäus die dringend notwendige Restaurierung der Kirche und ihrer Ausstattung in Angriff. Begonnen wurde mit einer Aussenrestaurierung. Die erste Massnahme, ohne die alle anderen keinen Sinn gemacht hätten, war die Neueindeckung des defekten Steinplattendachs. Daneben galt das Augenmerk den Verputzschichten, die sowohl innen wie aussen im Sockelbereich und in den Ecken Feuchtigkeitsschäden aufwiesen. Längs der Aussenfassaden wurde ein Entwässerungsgraben ausgehoben, vom wasserundurchlässigen Betonboden in Schiff und Chor, der 1904 eingebaut worden war, entfernte man entlang der Innenwände einen rund 15 cm breiten Streifen. Die Instandsetzung der Verputzschichten im Innern und vor allem die Massnahmen am Boden wurden bewusst der ersten Etappe der Restaurierung zugeschlagen. Dem Feuchtigkeitshaushalt der Kapelle sollte Zeit gegeben werden, sich zu regulieren und auf einem neuen, verbesserten Niveau einzupendeln. Zu diesem Zweck wurde die Kirche zudem einen Sommer lang durchlüftet. Den neuen Verputz liess man erst im Spätsommer anbringen.

um auch bei geschlossenen Fenstern einen gewissen Luftaustausch zu gewährleisten. Blitz- und Dachwasserableitungen wurden möglichst unauffällig, aber trotzdem zweckmäßig platziert. Am Schiff fanden sich Reste einer zurückhaltenden barocken Dekoration, am Turm liess sich eine Eckquaderimitation in Rot und Grau feststellen. Diese Dekorationselemente wurden neu überfasst, nachdem die Fassaden der Kirche weiss gekalkt worden waren.

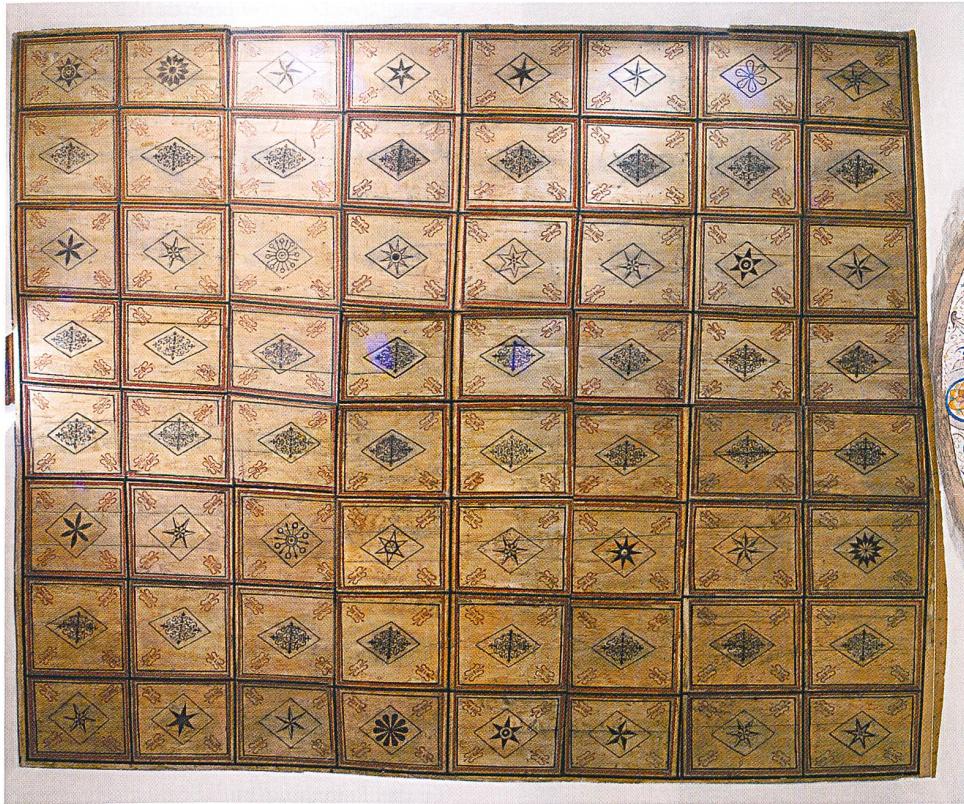
Abb. 84: Riom-Parsonz,
Salaschings, Kapelle
St. Bartholomäus. Felder-
decke im Schiff, Detail.

Kreuze auf, die auf die Deckenachsen ausgerichtet sind und deren Grundform durch eine auf der S-Volute basierende Dekoration überlagert wird (Abb. 84). Die Voluten sind mit Blattwerk verziert. Die Kreuzenden in der Längsachse weisen einen lilienförmigen Abschluss auf. Die Form der Motive und auch die Beschränkung auf die Farbe Schwarz erinnern an Grabkreuze aus derselben Zeit. Verwandte Schablonenmalereien treten auch in Füllungen barocker Kanzeln auf, dort sind sie aber meistens kleinteiliger. An die doppelte Mittelachse schliessen beidseits Zeilen mit Sternmotiven an, gefolgt von jeweils einer weiteren Zeile mit den Kreuzmotiven. Die äussersten Zeilen weisen wiederum Sternmotive auf.

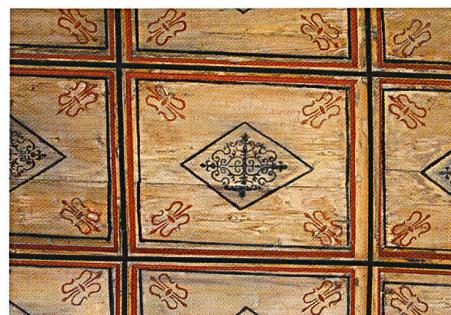
Abb. 83: Riom-Parsonz,
Salaschings, Kapelle
St. Bartholomäus. Felder-
decke im Schiff.

Nach der Freilegung zeigt die Decke folgendes Bild (Abb. 83): Die einzelnen, durch profilierte Holzleisten definierten Felder weisen eine breite äußere Rahmenlinie in Rot auf. Das innere Feld hat einen Hintergrund aus naturbelassenem Holz. Es ist mit einer feinen schwarzen Linie eingefasst. In den Ecken

sitzen diagonal ausgerichtete, spiegelbildlich angelegte Doppellilien. Diese sind in Rot ausgeführt, die Rauten im Zentrum hingegen in Schwarz. In letzteren liegen verschiedenartige Motive, die wie die Ornamente in den Ecken vorwiegend in Schablonenmalerei ausgeführt wurden. Die Motive sind reihenweise gruppiert. Die beiden mittleren Reihen weisen

Die barocke Felderdecke im Schiff besass bei Restaurierungsbeginn einen Anstrich in gebrochenem Weiss. Dieser stammt möglicherweise aus der Renovationsphase 1904. Durch die weisse Oberfläche der Deckenfelder zeichnete sich eine Bemalung mit Rautenmuster ab. Die Bauherrschaft entschloss sich, probehalber eine Tafel freizu-

legen. Der von der Restaurierungsfirma Jörg und Curdin Joos, Andeer, durchgeführte Versuch zeigte ein gutes Ergebnis. Da der finanzielle Aufwand für eine komplette Aufdeckung der älteren Fassung die Mittel der Stiftung St. Bartholomäus überstieg, galt es, neue Geldquellen zu finden. Es wurden Gönner und Gönnerinnen gesucht (und gefunden), die bereit waren, die Kosten für eine oder mehrere der insgesamt 64 Tafeln zu übernehmen.

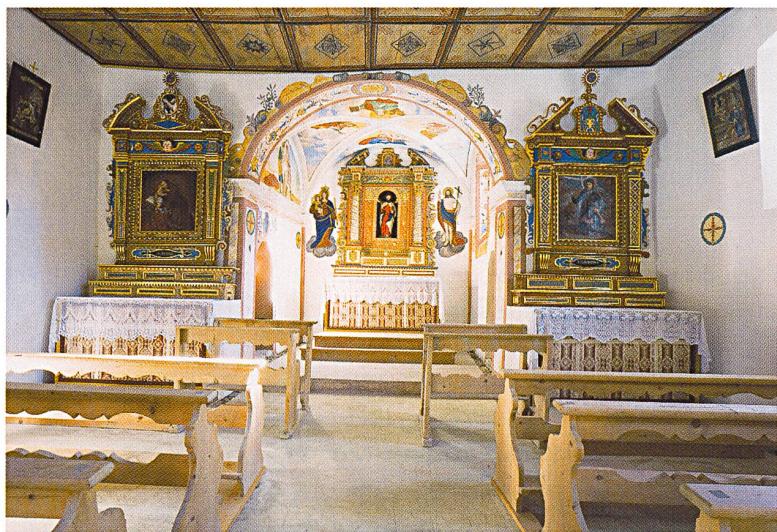
Die Seitenaltäre haben beide denselben Aufbau (Abb. 85): Über einem gemauerten Stipes steht jeweils ein hölzerner Aufsatz, der einen architektonischen Rahmen um

Abb. 85: Riom-Parsonz, Salaschings, Kapelle St. Bartholomäus. Blick in den Chor, nach der Restaurierung. Zustand 2004.

ein zentrales Altarbild formt. Dasselbe wird nämlich von zwei Pilastern gerahmt, die auf den Konsolen des Sockels liegen und über einem klassischen Gebälk gesprengte Giebel tragen, in welchen die Frontspitzbilder stehen. Die Altaraufsätze werden seitlich von volutenbesetzten Leisten begleitet, welche in Drachen- bzw. Greifenköpfen ihren oberen Abschluss finden. Der nördliche Seitenaltar zeigt im Altarblatt den hl. Antonius mit dem Jesuskind. Das annähernd quadratische Ölgemälde wird flankiert von Schuppenpilastern mit Kapitellen dorischer Ordnung. Im Giebel findet sich unter dem Kapuzineremblem die Inschrift «EXTESI/ P.B.CAPUCC/1662» (Abb. 86). Das Altarblatt des südlichen Seitenaltars stellt den hl. Mauritius dar, kniend im Harnisch mit der Fahne in der rechten und dem Schild in der linken Hand. Das Gemälde wird flankiert von zwei Pilastern mit ionischen Kapitellen. Über dem Gebälk liegt im gesprengten Dreiecksgiebel eine rundbogige Tafel mit einer pflanzlichen Flachschnittdekoration. Die beiden Seitenaltäre wurden durch das Atelier Jörg und Curdin Joos, Andeer, wiederhergestellt. Sie weisen die für barocke Holzaufsätze unserer Region typische Fassung in Öl auf. Dahingegen besitzt der Hochaltar, welcher ebenfalls aus der Bauzeit stammt, eine Fassung auf Kaseinbasis. Während die Seitenaltäre von Blau- und Brauntönen dominiert werden, wobei letztere Edelhölzer imitieren, erscheint der Hochaltar farblich vielfältiger und plastisch stärker in den Raum greifend. Die zentrale Rundbogennische wird von einem rechteckigen Feld mit Flachschnittranken umfasst, welches von zwei auf vorkragenden Sockeln stehenden Säulen gerahmt wird, die von spiralförmigen, diamantbesetzten Bändern umschlungen sind. Die Kapitelle

Bei der Innenrestaurierung galt das Hauptaugenmerk der Ausstattung, deren Fassungen sich in einem labilen Zustand befanden, sowie der Sicherung der bemalten Putzschichten im Chor. Der Aufwand für eine Erhaltung der schadhaften Malschichten von 1904 an den Altären schien allen Beteiligten nicht gerechtfertigt. Als Alternativen blieben die Freilegung des Originals und die Rekonstruktion der Originalfassung über der Malschicht von 1904. Die Wahl fiel auf eine Mischung der beiden. Was nicht freige-

legt werden konnte, wurde mit einem dem Original entsprechenden Farbton überfasst. Einzelne geschnitzte Teile an den Altären mussten ergänzt werden.

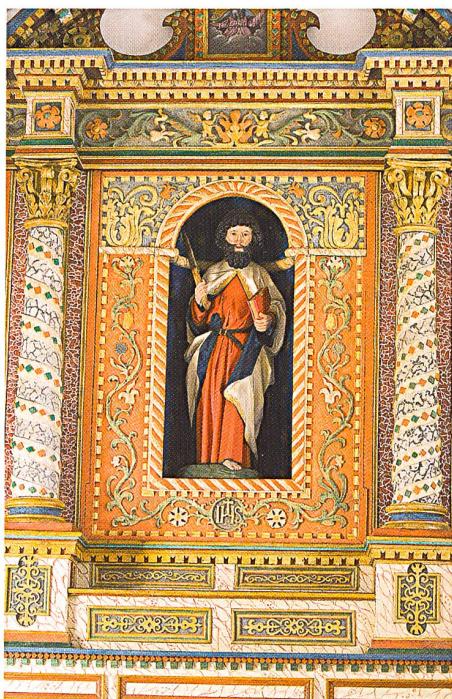
Abb. 87: Riom-Parsonz,
Salaschings, Kapelle
St. Bartholomäus. Hochaltar,
Figur des hl. Bartholomäus.

In der Nische des Hochaltarretabels von 1662 steht eine spätgotische Gewandfigur des heiligen Bartholomäus (Abb. 87). In der rechten Hand hält sie das Attribut des Heiligen, ein grosses Messer, in der linken Hand die Bibel. Sie hat das Spielbein derart vorgestellt, dass die Fuss spitze unter dem Rock hervorschaut. Der Kopf ist nach unten zum Betrachter geneigt, das Gesicht wird von den schwarzen Locken der Bart- und Haupthaare umspielt. Die hellrote Fassung des Gewands ist überraschenderweise spätgotisch – der helle Grundton des die Nische umrahmenden Feldes des Altarretabels muss also auf eben dieses Gewand abgestimmt worden sein.

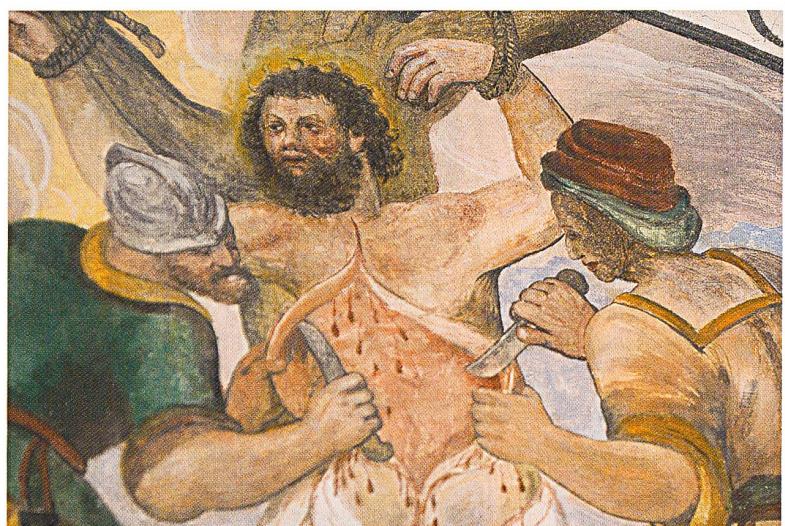
Abb. 89: Riom-Parsonz, Salaschings, Kapelle St. Bartholomäus. Wandmalerei im Schildbogen der Chorwand mit dem Martyrium des heiligen Bartholomäus.

Die Malereien im Chor (Abb. 88 und 89) wurden von der Restauratorin Anita Wanner, Zürich, konserviert und restauriert. Die von 1904 stammenden Fassungen in Leimfarbe wurden bis auf die erwähnten Ausnahmen vollständig entfernt. Nachdem der Chorbogen durch einen Eingriff im Dachstuhl entlastet worden war, konnten die durch die zuvor übermässige Druckbelastung entstandenen Risse geschlossen, die Hohlstellen verfüllt und die Fehlstellen ergänzt werden. Unter der Übermalung hatten sich die originalen Malschichten in guter Qualität erhalten. Die qualitätsvollsten Figuren sind wohl die vier Evangelisten im Chorgewölbe. Sie dürften von Johann Rudolf Sturn aus Feldkirch stammen. Auch die übrigen Malereien, insbesondere die Ranken am Chorbogen und in den Fensterleibungen, erinnern an Werke aus der Werkstatt Sturns, so etwa an diejenigen im benachbarten Mon¹⁴⁹. Bezüge bestehen aber auch zu Malereien der Werkstatt von Giovanni Battista Macholino aus dem Val San Giacomo (I) hinter dem Splügenpass. Im Schildbogen der nördlichen Chorwand ist das Martyrium des heiligen Bartholomäus dargestellt, während die gegenüberliegende Wand die Stigmatisation des heiligen Franziskus zeigt. Unterhalb letzterer findet sich eine Inschrift mit dem Datum 1662, welche mit der barocken Umgestaltung und Erneuerung des kleinen Gotteshauses in Zusammenhang steht. Ein erhöhter Freilegungsaufwand ergab sich im Bereich der Bartholomäus-Darstellung und
