**Zeitschrift:** Jahresberichte des Archäologischen Dienstes Graubünden und der Denkmalpflege Graubünden

**Herausgeber:** Archäologischer Dienst Graubünden; Denkmalpflege Graubünden

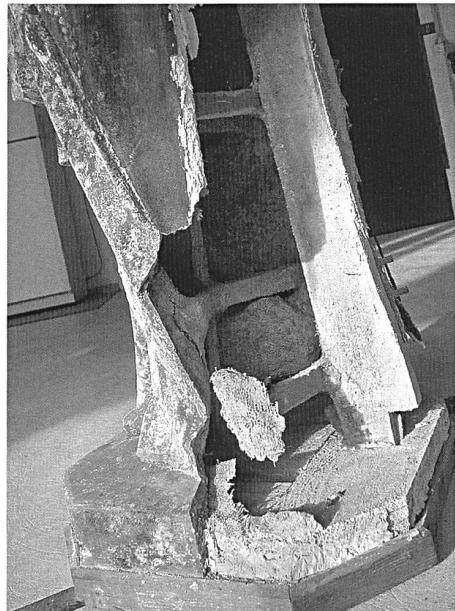
Abb. 91: Suraua, Camuns, katholische Pfarrkirche St. Johannes Evangelist und St. Antonius Abt. Detail der Muttergottesfigur aus dem Altar der linken Seitenkapelle mit verfaulten Juteresten.

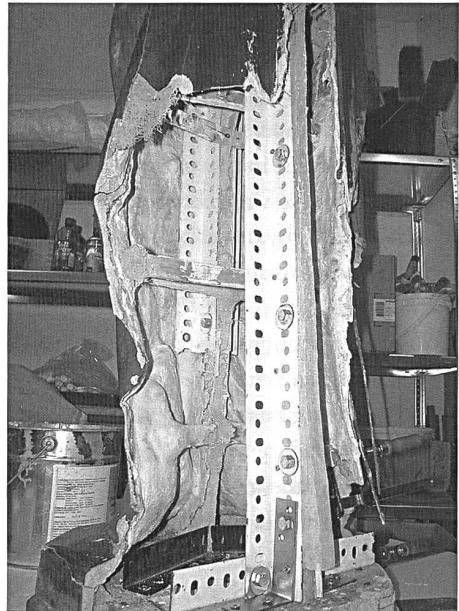
Abb. 92: Suraua, Camuns, katholische Pfarrkirche St. Johannes Evangelist und St. Antonius Abt. Innenseite der Figur geleimt und ergänzt, mit Lochprofilen senkrecht und waagrecht verstärkt.
