Artikel: Splügen, Ruine "Zur Burg"

Autor: Carigiet, Augustin / Seifert, Mathias

Splügen, Ruine «Zur Burg»

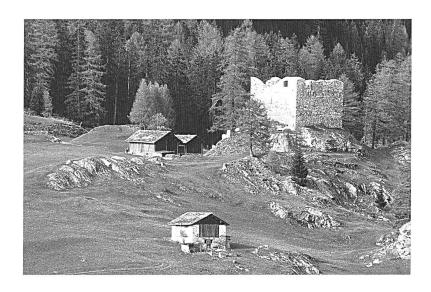
Abb. 96: Splügen, Ruine «Zur Burg». Palas, Südmauer. Neue, dachförmige Abdeckung der Mauerkrone. Blick gegen Osten.

Abb. 95: Splügen, Ruine «Zur Burg». Der Palas. Zustand nach der Restaurierung 1993/94. Blick gegen Nordosten.

Die Restaurierungsarbeiten an der Burg Splügen wurden in zwei Jahresetappen ausgeführt. 1993 konnte der Palasbau gesichert werden. Die Mauerkronen waren zuvor über 500 Jahre der Witterung ausgesetzt, was zur allmählichen Auflösung des Mauermörtels führte. Die geschädigten Mauerteile mussten abgetragen und danach neu aufgemauert werden. Die breiten Mauerkronen wurden neu mit dachförmig verlegten Steinplatten eingedeckt (Abb. 96). 1994 konnten im Rahmen eines Weiterbildungskurses für Maurerlehrlinge des Graubündner Baumeisterverbandes die Umfassungsmauern des Vorhofes gesichert wer-
