**Zeitschrift:** Jahresberichte des Archäologischen Dienstes Graubünden und der Denkmalpflege Graubünden

**Artikel:** Splügen, Ruine "Zur Burg"

## Splügen, Ruine «Zur Burg»

Augustin Carigiet,  
Mathias Seifert

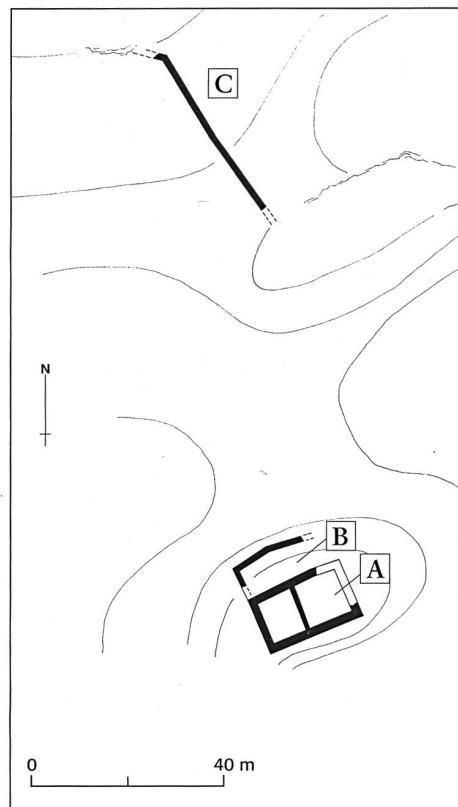
Abb. 94: Splügen, Ruine «Zur Burg». Situationsplan.  
A Palas  
B Vorhof  
C Letzimauer  
Mst. 1:1500.

Die Burgenanlage steht auf einem Felskopf auf der linken Talseite, 1 km östlich des Dorfes Splügen. Die markante Lage auf der Terrasse, über welche der mittelalterliche Weg ins Dorf und dann weiter über den Splügenpass nach Italien führte, macht die Funktion als Kontrollposten offensichtlich. Nördlich der Burgstelle sind im Gelände noch die Reste einer Letzimauer zu erkennen (Abb. 94, C). Diese dürfte sich einst als Talsperre vom Rhein bis an die Abhänge des Teurihorns erstreckt haben. Ihr Alter und der für ihre Errichtung zuständige Bauherr sind bis heute mangels eingehender Untersuchungen nicht bestimmt. Von der Burgenanlage haben sich das Hauptgebäude und die Ummauerung des Vorhofes erhalten, die gemäss den bauarchäologischen Untersuchungen in einem Zuge erbaut worden sind.

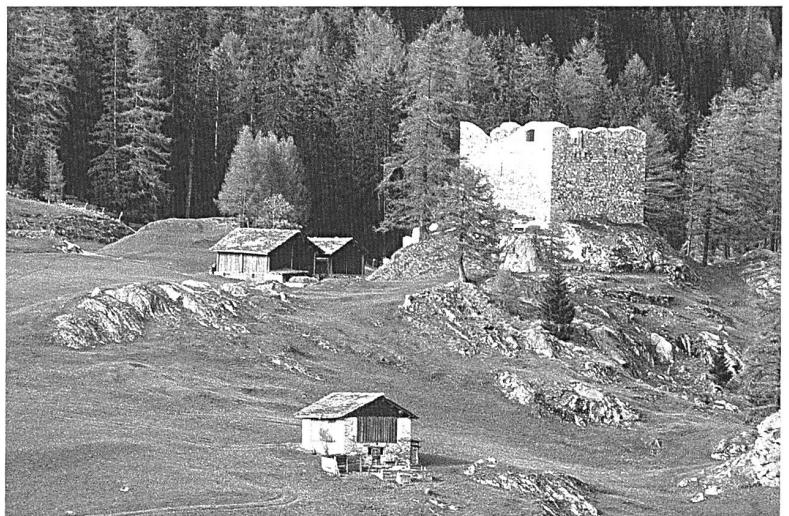
Abb. 95: Splügen, Ruine «Zur Burg». Der Palas. Zustand nach der Restaurierung 1993/94. Blick gegen Nordosten.

In den Jahren 1993/94 war die Burgruine von Splügen im Auftrag der Gemeinde Splügen einer Gesamtrestaurierung unterzogen worden (Abb. 94–96). Anlass dazu gab der drohende Versturz eines Fensterbogens über der Westfassade und die akute Gefährdung der Besucher durch herabfallende Steine der Mauerkronen. Vorgängig zu den Sicherungsarbeiten, die unter der Leitung des Architekten und Burgenfachmanns Lukas Högl, Zürich, standen, wurde von der DPG eine Bauuntersuchung durchgeführt und eine Dokumentation erstellt. Die damals vorgenommene Altersbestimmung mit der Dendrochronologie, einer Methode zur

Die Restaurierungsarbeiten an der Burg Splügen wurden in zwei Jahresetappen ausgeführt. 1993 konnte der Palasbau gesichert werden. Die Mauerkronen waren zuvor über 500 Jahre der Witterung ausgesetzt, was zur allmählichen Auflösung des Mauerwerks führte. Die geschädigten Mauerteile mussten abgetragen und danach neu aufgemauert werden. Die breiten Mauerkronen wurden neu mit dachförmig verlegten Steinplatten eingedeckt (Abb. 96). 1994 konnten im Rahmen eines Weiterbildungskurses für Maurerlehrlinge des Graubündner Baumeisterverbandes die Umfassungsmauern des Vorhofes gesichert werden. Die Nordmauer, die infolge des Hangdrucks abzurutschen drohte, musste vorsichtig freigelegt werden. Da dabei burgen-

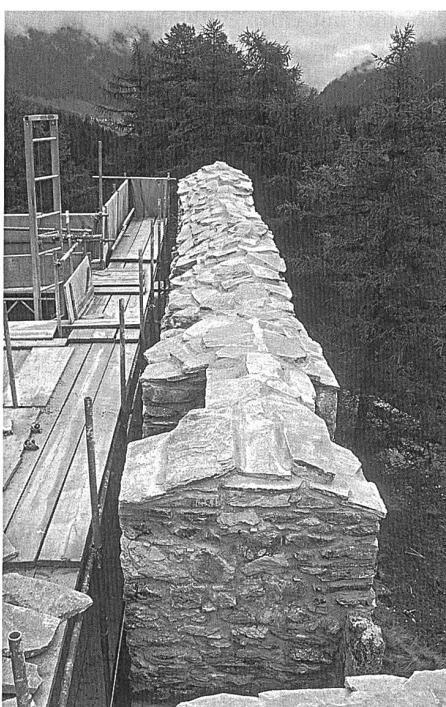
Abb. 96: Splügen, Ruine «Zur Burg». Palas, Südmauer. Neue, dachförmige Abdeckung der Mauerkrone. Blick gegen Osten.

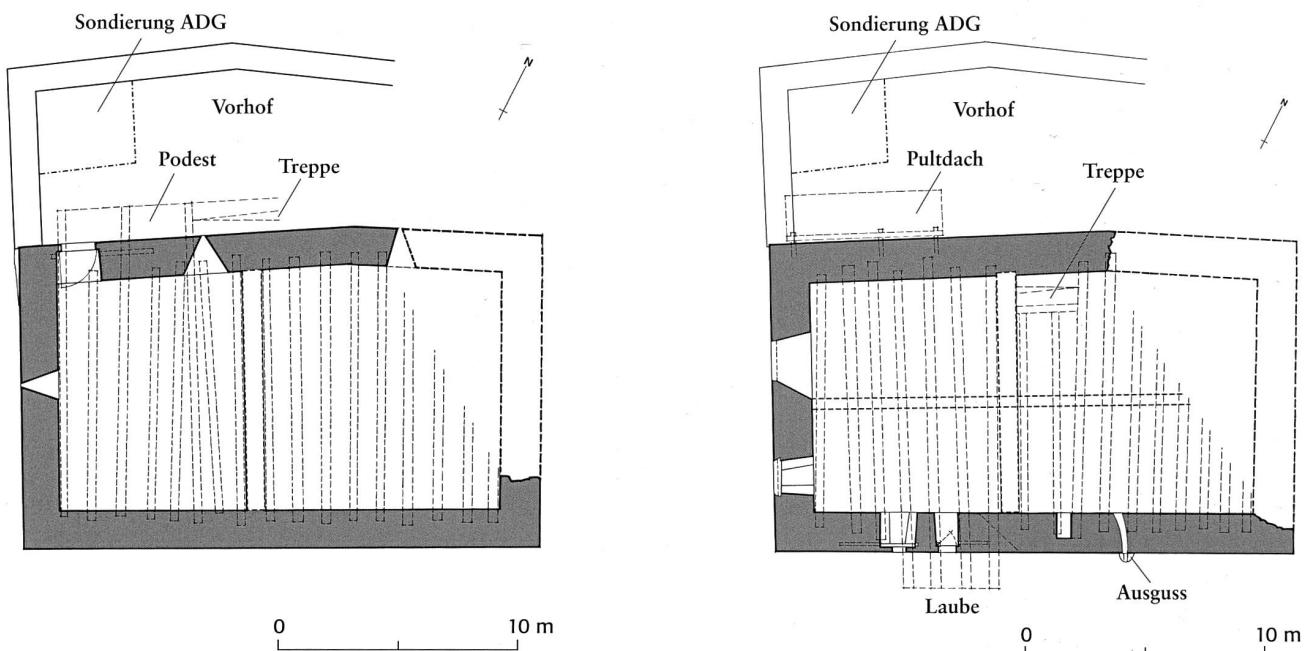
Abb. 97: Splügen, Ruine «Zur Burg». Palas. Grundriss 2. Geschoss. Mst. 1:300.

Abb. 98: Splügen, Ruine «Zur Burg». Palas. Grundriss 3. Geschoss. Mst. 1:300.

Der Kern der Burgenanlage ist der wehrhafte Palas, ein im Grundriss längsrechteckiger Bau mit Außenmassen von 22 x 13,50 m (Abb. 97–103). Die Außenmauern sind – mit Ausnahme eines Ausbruchs im Nordostteil des Gebäudes – bis auf eine Höhe von 10 bis 12 m erhalten; sie weisen eine stattliche Stärke von 1,70 m auf. Die Gebäudecken sind aus behauenen und zusätzlich bossierten Ecksteinen gefügt.

Der Bau war ursprünglich dreigeschossig und durch eine Binnenmauer in zwei Raumeinheiten unterteilt (Abb. 97 und 103). Die Geschossteilung bestand aus Balkenlagen; deren Negative sind an der Süd- und Nordinnenwand sichtbar (Abb. 103).

Gegen Norden war der Palas durch einen 16 x 8 m grossen Vorhof, über den auch der Hocheingang zu erreichen war, gesichert (Abb. 97, 100 und 101). Die Ostmauer des Vorhofes, in der man das Eingangstor vermuten darf, ist nicht mehr vorhanden. Erhalten geblieben ist der nordwestliche Mauerwinkel auf eine Höhe von 2,5 m. Bei der im Innern des Vorhofes durchgeföhrten Grabung konnte unter einem 1,8 m mächtigen Paket von Mauerschutt als Benutzungsniveau ein Trampelboden nachgewiesen werden. Dieser war von einer Brandschuttschicht bedeckt, die in Zusammenhang mit der Zerstörung der Burgenanlage gesehen werden darf (siehe unten).

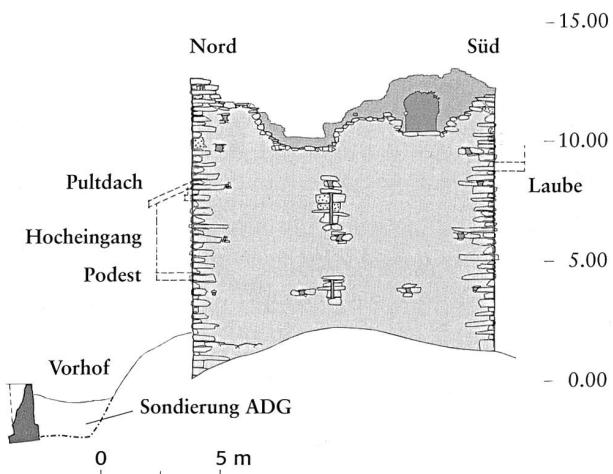
Abb. 100: Splügen, Ruine «Zur Burg». Palas. Ansicht Westfassade. Mst. 1:300.

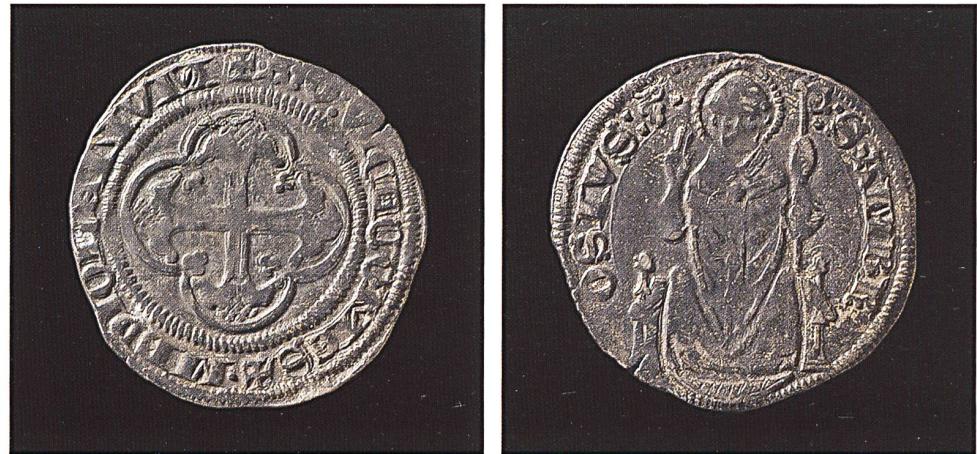
Abb. 104: Splügen, Ruine «Zur Burg». Vorhof. Aus dem Trampelniveau. Silbermünze, Vorder- und Rückseite: Grosso, Mailand, Azzone Visconti (1329-1339). Mst. 2:1.

Zur Datierung der Burgenanlage liegen aus den archäologischen Schichten einzelne Funde vor (Abb. 104–106). Auf dem Trampelboden im Vorhof lagen zwei Mailänder Münzen aus der ersten Hälfte des 14. Jahrhunderts (Abb. 104 und 105)<sup>153</sup>. Das Klingenfragment eines Dolches (?) und eine eiserne Geschossspitze (Armbrust, Bogen?) aus dem gleichen Fundzusammenhang sind nicht genauer als ins Spätmittelalter zu datieren (Abb. 106,1.2). Aus der darüber liegenden Zerstörungsschicht (Brandschutt) konnten Fragmente von Ofenkacheln geborgen werden. Darunter befindet sich eine grün glasierte Teller- oder Medaillonkachel

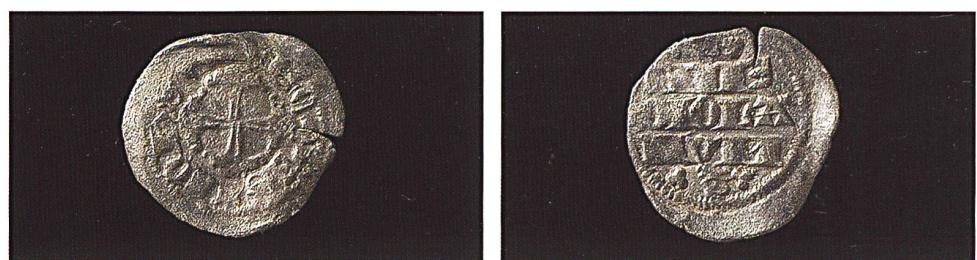
Abb. 105: Splügen, Ruine «Zur Burg». Vorhof. Aus dem Trampelniveau. Silbermünze, Vorder- und Rückseite: Denaro, Mailand, Giovanni Visconti (1349-1354). Mst. 2:1.

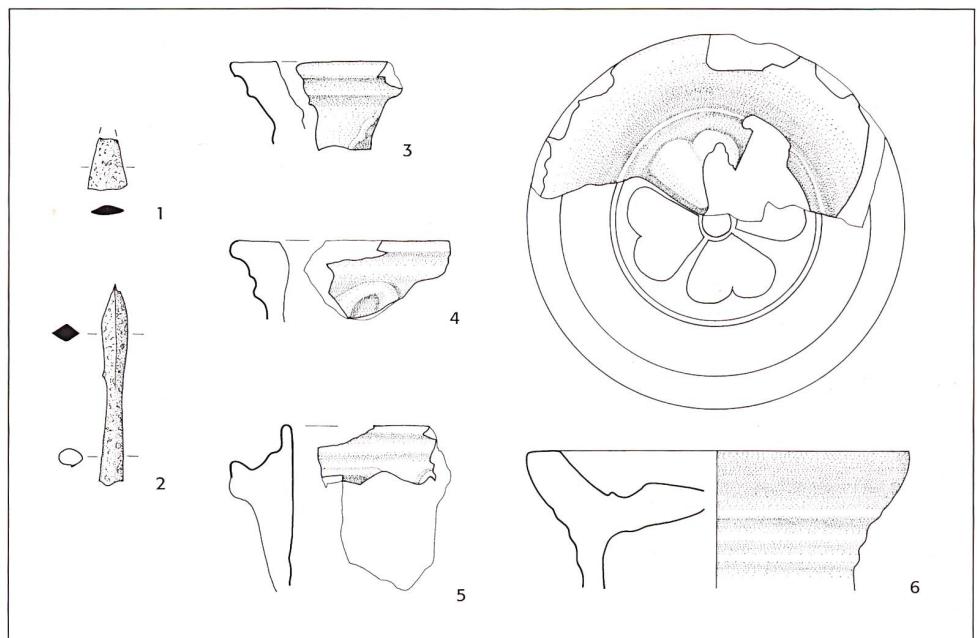
Abb. 106: Splügen, Ruine «Zur Burg». Vorhof.

- 1 Fragment einer eisernen Dolchklinge (?)
  - 2 Pfeileisen aus dem Trampelniveau
  - 3-6 Ofenkeramik aus der Brandschuttschicht
- Mst. 1:3.

aus der ersten Hälfte des 14. Jahrhunderts (Abb. 106,6).

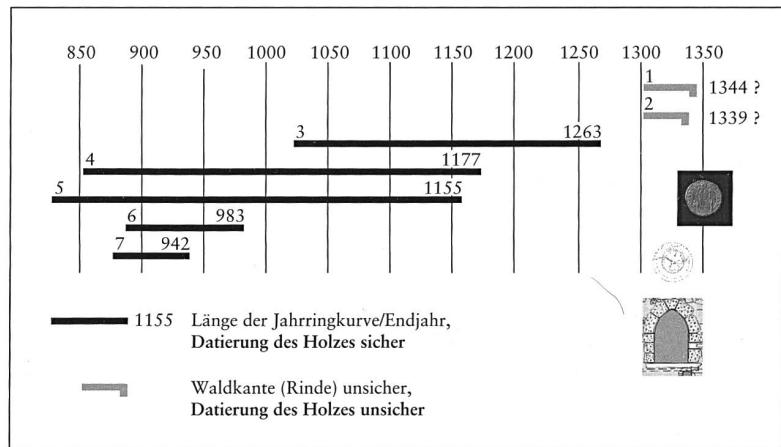
Abb. 107: Splügen, Ruine «Zur Burg». Übersicht  
der dendrochronologischen Daten und der topo-  
logisch datierten Baumerkmale und Funde.  
1, 2 Gerüsthölzer; 3-7 Balken.

balken (Lärchen) und an zwei Gerüstholzern (Fichten) Proben entnommen. Fünf Balkenstücke konnten einwandfrei datiert werden. Abb. 107 zeigt die grosse Streuung der Endjahrdaten der Hölzer. Diese verfügen alle nur über Kernholz, d. h. eine unbestimmte Anzahl Kernholz- und Splintholzringe bis zur Rinde fehlt infolge der Be-

arbeitung und Verwitterung der Hölzer. Der jüngste Kernholzring des Balkens Nr. 3 stammt aus dem Jahr 1263 (Abb. 107,3). Wie viele Jahrringe bis zur Rinde noch zu zurechnen sind, ist nicht befriedigend abzuschätzen. Bei Lärchen mit äusseren Kernholzringbreiten wie im vorliegenden Fall ist von 25 und 35 Splintringen nach dem Kernholz auszugehen. Damit liegt das früheste mögliche Fälldatum des verwendeten Stammes in der Zeit zwischen 1288 und 1298. Der Versuch, die Jahrringkurven der beiden Gerüstholzern, die zwar über 39 und 43 Jahrringe verfügen, aber miteinander eindeutig synchronisieren, in den Zeitschnitt 1285–1300 zu datieren, schlug fehl. Es fand sich keine annähernd übereinstimmende Deckungslage. Weitert man den in Frage kommenden Zeitbereich bis in die Mitte des 14. Jahrhunderts – aus dem auch die Funde stammen – aus, zeigt sich auf vier datierten Sequenzen eine zwar nicht eindeutige, aber optisch mögliche Datierungslage für das Endjahr 1344 (Abb. 107,1.2). Da diese Datierung nicht zweifelsfrei ist, kann sie vorläufig nur als unsicher bewertet werden (B-Korrelation).
