**Zeitschrift:** Jahresberichte des Archäologischen Dienstes Graubünden und der Denkmalpflege Graubünden  
**Herausgeber:** Archäologischer Dienst Graubünden; Denkmalpflege Graubünden  
**Band:** - (2004)

## Splügen, Ruine «Zur Burg»

Augustin Carigiet,  
Mathias Seifert

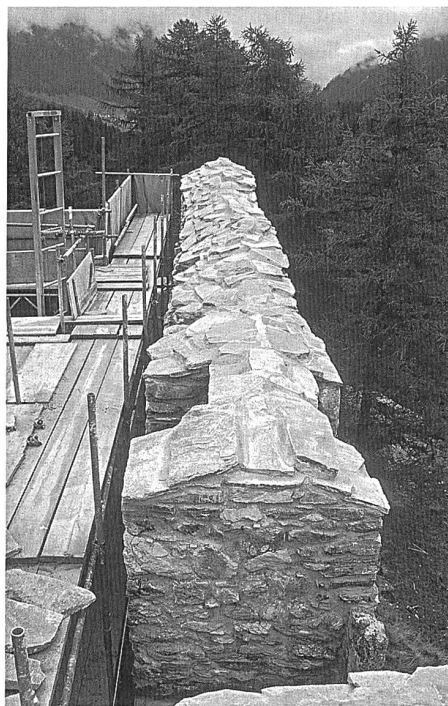
Abb. 96: Splügen, Ruine «Zur Burg». Palas, Südmauer. Neue, dachförmige Abdeckung der Mauerkrone. Blick gegen Osten.

Die Restaurierungsarbeiten an der Burg Splügen wurden in zwei Jahrestappen ausgeführt. 1993 konnte der Palasbau gesichert werden. Die Mauerkronen waren zuvor über 500 Jahre der Witterung ausgesetzt, was zur allmählichen Auflösung des Mauerwerks führte. Die geschädigten Mauerwerkteile mussten abgetragen und danach neu aufgemauert werden. Die breiten Mauerkronen wurden neu mit dachförmig verlegten Steinplatten eingedeckt (Abb. 96). 1994 konnten im Rahmen eines Weiterbildungskurses für Maurerlehrlinge des Graubündner Baumeisterverbandes die Umfassungsmauern des Vorhofes gesichert werden. Die Nordmauer, die infolge des Hangdrucks abzurutschen drohte, musste vorgängig freigelegt werden. Da dabei burgen-

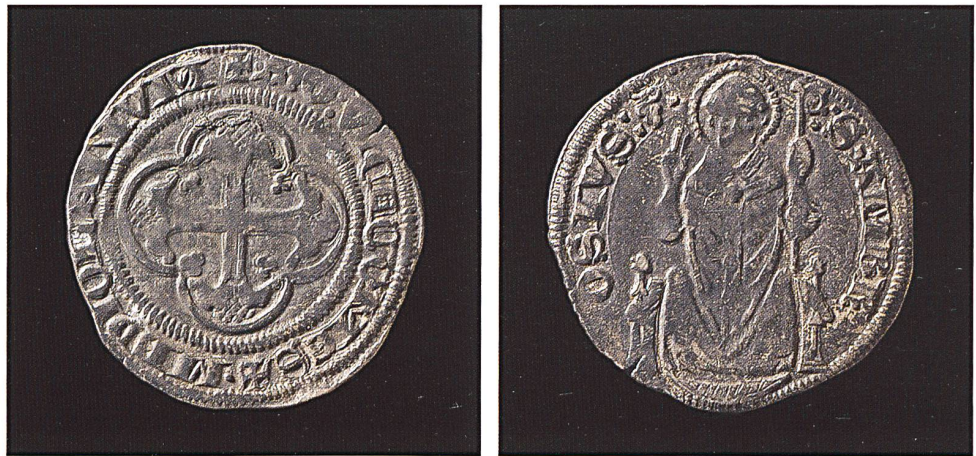
Abb. 104: Splügen, Ruine «Zur Burg». Vorhof. Aus dem Trampelniveau. Silbermünze, Vorder- und Rückseite: Grosso, Mailand, Azzone Visconti (1329-1339). Mst. 2:1.

Zur Datierung der Burganlage liegen aus den archäologischen Schichten einzelne Funde vor (Abb. 104–106). Auf dem Trampelboden im Vorhof lagen zwei Mailänder Münzen aus der ersten Hälfte des 14. Jahrhunderts (Abb. 104 und 105)<sup>153</sup>. Das Klingenfragment eines Dolches (?) und eine eiserne Geschosspitze (Armbrust, Bogen?) aus dem gleichen Fundzusammenhang sind nicht genauer als ins Spätmittelalter zu datieren (Abb. 106,1.2). Aus der darüber liegenden Zerstörungsschicht (Brandschutt) konnten Fragmente von Ofenkacheln geborgen werden. Darunter befindet sich eine grün glasierte Teller- oder Medaillonkachel

153 Grosso: 2,81 g; 26/24,6 mm; Stempelwinkel 90°. CNI V, 67,1. Denaro: 0,42 g; 15,4/14,1 mm; Stempelwinkel 90°. CNI V, 73,10. Bestimmung durch Yves Mühlemann, RM.

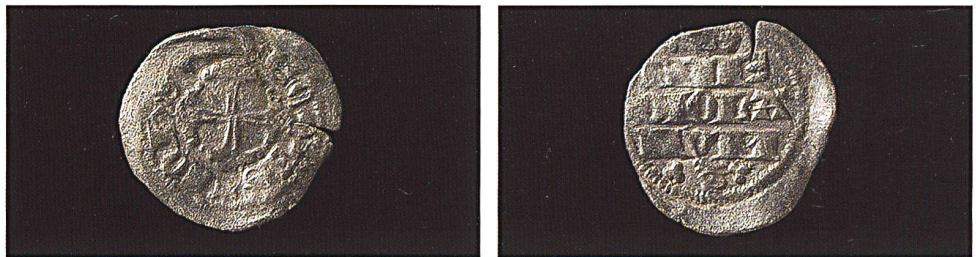
Abb. 105: Splügen, Ruine «Zur Burg». Vorhof. Aus dem Trampelniveau. Silbermünze, Vorder- und Rückseite: Denaro, Mailand, Giovanni Visconti (1349-1354). Mst. 2:1.
