Artikel: Avers, Madris, Wohnhaus Nr. 163 : die "museale" Erhaltung eines Bauernhauses
Autor: Mattli, Peter
DOI: <https://doi.org/10.5169/seals-821231>

Avers, Madris, Wohnhaus Nr. 163:

Die «museale» Erhaltung eines Bauernhauses

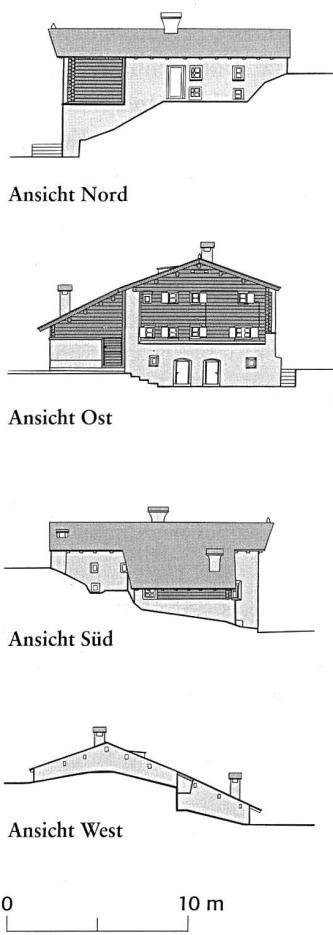
Abb. 123: Avers, Madris,
Haus Nr. 163. Fassaden.
Mst. 1:400.

Das in den Hang gebaute Gebäude steht mit dem Giebel zur Talstrasse, die direkt am Haus vorbeiführt. Unterkellert ist nur die östliche Hälfte des Hauses. Die beiden Kellerräume sind von der Strasse her über stichbogige Türen erschlossen und je von einem kleinen Fensterchen erhellt. Das Kellergeschoss ist durchwegs aus Bruchsteinen gemauert, das Mauerwerk innen unverputzt. Im nördlichen Raum finden sich Reste eines Einbaus in Bohlenständerbauweise mit Fragmenten einer Türe. Beide Keller weisen in den Seitenwänden grosse Lichtnischen auf. Der Boden besteht aus gestampfter Erde.

Über den Kellern erhebt sich eine zweigeschossige Strickkonstruktion – Stube mit Nebenstube im ersten Geschoss, Kammer und Nebenkammer im zweiten. Der Strick wird teilweise durch eine Vormauerung geschützt. Diese reicht auf der Talseite bis unter die Fenster der Hauptwohnräume, auf der Nordseite ist sie etwa 80 cm höher. Die Südseite ist vollständig vorgemauert. Im Giebel der Ostfassade findet sich die Inschrift 1698 H ST, A ST und M HM G. Hinter den gestrickten Wohnräumen liegt eine gemauerte Raumschicht bestehend aus Vorraum und Küche, dahinter liegen in einer zweiten Schicht zusätzlich zwei gemauerte Räume. Das ganze Gebäude ist mit einem einheitlichen Satteldach mit Steinplatten gedeckt. Bergseits hinter dem Haus liegt eine Aufschüttung als Lawinenkeil.

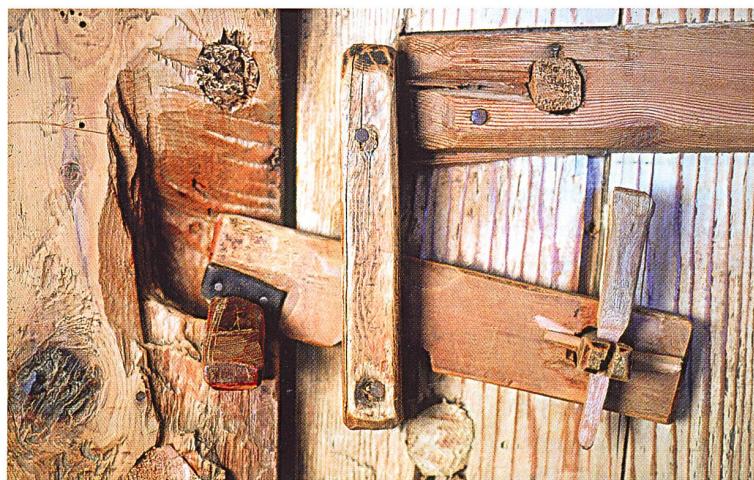
Abb. 125: Avers, Madris,
Haus Nr. 163. Türdetail.

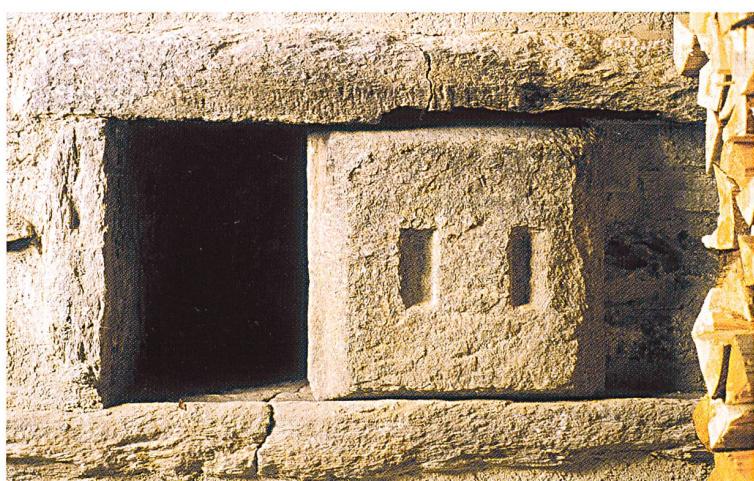
Abb. 126: Avers, Madris,
Haus Nr. 163. Einfuerungs-
loch des Backofens im
Südanbau.

Türsturzes gemauert. Das Mauerwerk besitzt eine Vormauerung, was sich nur dadurch erklären lässt, dass einzelne Mauersteine einem Vorgängerbau entstammen. Der obere Teil ist als Holzstrick konstruiert. Der Anbau bietet eine Vielzahl rätselhafter Details: Die Krone des Mauerwerks erscheint wegen ihres unregelmässigen Verlaufs wie abgebrochen, eine Aussparung an der Südseite lässt vermuten, dass diese einst stärker belichtet war als nur durch jenes kleine Fenster in der Westecke, das heute besteht. Im Innern finden sich in der südöstlichen Ecke eine runde Einbuchtung und Steinplatten sowie eine im Mauerwerk eingelassene Angel aus Holz; Indizien, die darauf hindeuten, dass hier einst eine Feuerstelle bestanden hat. Ein ebenfalls ins Mauerwerk gesetzter Stein mit zwei vertikalen Einbuchtungen von rund 8 cm kann als Ofentürchen identifiziert werden. Offenbar integriert der Anbau also jenes von innen beschickbare Backhäuschen, von der Überlieferung berichtet.

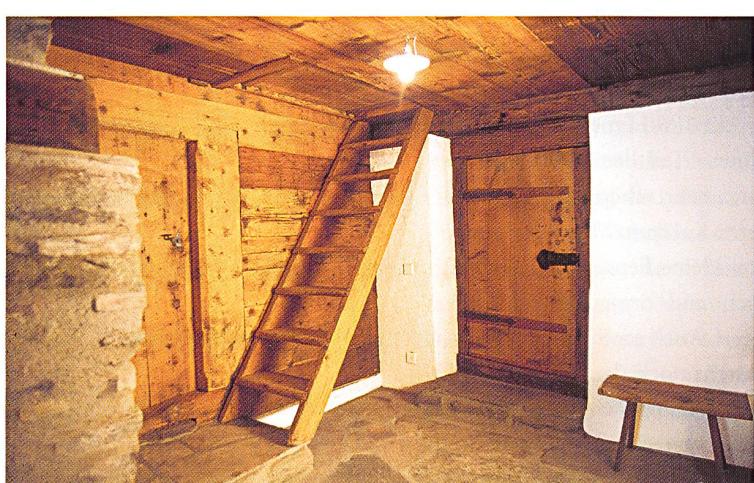
Abb. 127: Avers, Madris,
Haus Nr. 163. Vorräum im
Erdgeschoss mit rekon-
struierter Stiege ins Ober-
geschoss.

Das Obergeschoss war seit 1960 über eine Treppe in der Küche erschlossen. Der originale Aufgang befand sich im Vorraum links des Eingangs an der Strickwand zur Stube und führte in einen Mittelkorridor. Die gestrickten Kammern an der Talseite bilden eine konstruktive Einheit mit den darunterliegenden Stuben, die zwei Räume westlich des Korridors sind in Ständertechnik auf den gemauerten Unterbau gesetzt. Die Kammer über der Stube wurde nachträglich leicht erhöht, hat sich ansonsten aber original erhalten. Wie die Nebenkammer zeigt sie die blossen Strickwände.

Der Eigentümer, Peter J. Richner, Zürich, wollte den weitgehend authentischen Zustand des Hauses bewahren und wo nötig den Originalzustand wiederherstellen. So wurden sämtliche Einbauten von 1960 entfernt, auch die noch funktionstüchtige Treppe in der Küche; im Vorraum wurde dafür die einfache Holzstiege ins Obergeschoss rekonstruiert. Mit Ausnahme einer Isolierung der Kellerdecke wurde auf sämtliche wärmotechnischen Sanierungen verzichtet. Dies war möglich, weil vorerst nur eine Sommernutzung vorgesehen ist. Das Holzwerk wurde abgewaschen und ergänzt, das Stubenbuffet und weitere Möbel restauriert, der Stubenofen als einzige Wär-
