Zeitschrift: Jahresberichte des Archäologischen Dienstes Graubünden und der Denkmalpflege Graubünden
Herausgeber: Archäologischer Dienst Graubünden; Denkmalpflege Graubünden
Band: - (2004)

Artikel: Avers, Madris, Wohnhaus Nr. 163 : die "museale" Erhaltung eines Bauernhauses
Autor: Mattli, Peter
DOI: <https://doi.org/10.5169/seals-821231>

Avers, Madris, Wohnhaus Nr. 163: Die «museale» Erhaltung eines Bauernhauses

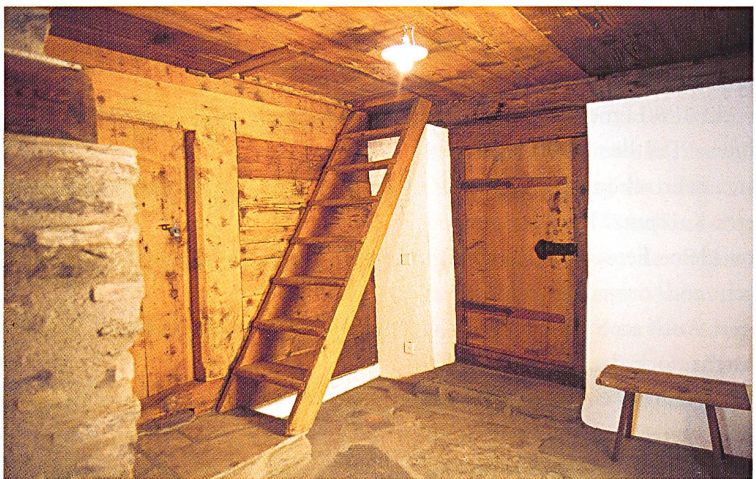
Abb. 127: Avers, Madris,
Haus Nr. 163. Vorraum im
Erdgeschoss mit rekon-
struierter Stiege ins Ober-
geschoss.

Das Obergeschoss war seit 1960 über eine Treppe in der Küche erschlossen. Der originale Aufgang befand sich im Vorraum links des Eingangs an der Strickwand zur Stube und führte in einen Mittelkorridor. Die gestrickten Kammern an der Talseite bilden eine konstruktive Einheit mit den darunterliegenden Stuben, die zwei Räume westlich des Korridors sind in Ständertechnik auf den gemauerten Unterbau gesetzt. Die Kammer über der Stube wurde nachträglich leicht erhöht, hat sich ansonsten aber original erhalten. Wie die Nebenkammer zeigt sie die blossen Strickwände.

Der Eigentümer, Peter J. Richner, Zürich, wollte den weitgehend authentischen Zustand des Hauses bewahren und wo nötig den Originalzustand wiederherstellen. So wurden sämtliche Einbauten von 1960 entfernt, auch die noch funktionstüchtige Treppe in der Küche; im Vorraum wurde dafür die einfache Holzstiege ins Obergeschoss rekonstruiert. Mit Ausnahme einer Isolierung der Kellerdecke wurde auf sämtliche wärmetechnischen Sanierungen verzichtet. Dies war möglich, weil vorerst nur eine Sommernutzung vorgesehen ist. Das Holzwerk wurde abgewaschen und ergänzt, das Stubenbuffet und weitere Möbel restauriert, der Stubenofen als einzige Wär-
