**Zeitschrift:** Jahresberichte des Archäologischen Dienstes Graubünden und der Denkmalpflege Graubünden

**Artikel:** Müstair, Ausgrabung und Bauuntersuchung im Kloster St. Johann

LK 1239<sup>bis</sup> 830 480/168 725, 1249 m ü. M.

## Bericht über das Arbeitsjahr 2005

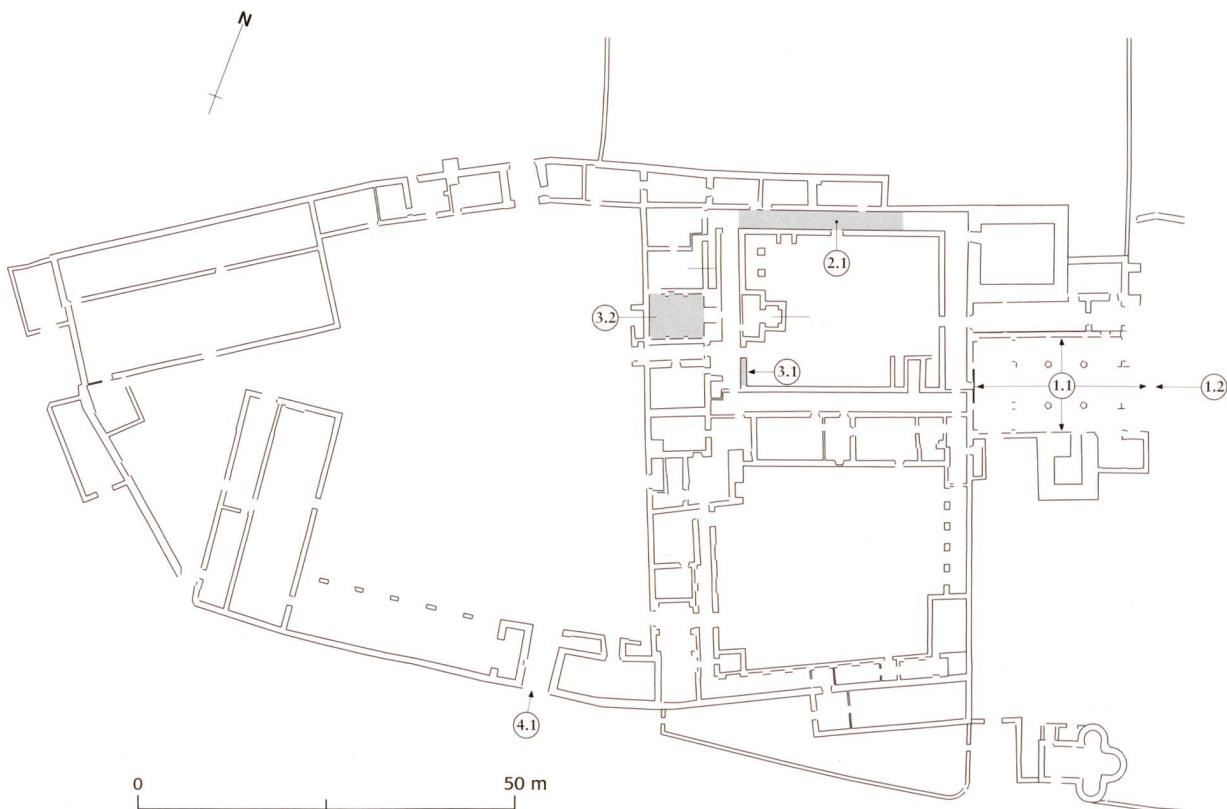
Abb. 27: Müstair, Kloster St. Johann. Übersicht über die Untersuchungsplätze im Jahr 2005.

- 1.1 Kirche, Dachraum
- 1.2 Kirche, Ost- und Westfassade
- 2.1 Nordtrakt, Erdgeschoss, Kreuzgang 11n
- 3.1 Westtrakt, Erdgeschoss, Kreuzgang 11w
- 3.2 Westtrakt, 1. Obergeschoss, Turmraum 93
- 4.1 Südtrakt, Südtorturm, Süd- und Ostfassade

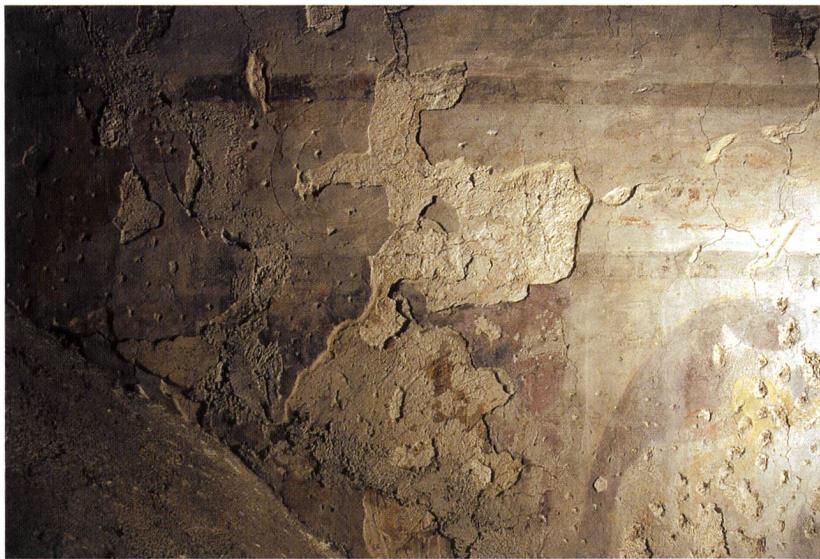
Abb. 28: Müstair, Kloster St. Johann. Kirche, Dachraum, Ostwand. Untersuchung des Freskenbestandes bei unterschiedlichen Beleuchtungen. Himmelfahrt mit dem Medaillon der Luna (Bild Nr. 85k).

Die Wandmalereien im Dachraum der Kirche wurden vor der Sanierung des Dachstuhls und der Neudeckung der Kirche überprüft und gesichert (Abb. 28). In diesem Zusammenhang haben die Restauratoren Doris Warger, Frauenfeld TG, Barbara Macher, Bern, und Rufino Emmenegger, Zizers, die Leim- und Leinwandreste der Strappoablösung von 1908/09 entfernt, damit diese spröden Rückstände nicht weitere Malereireste mitreißen. Heute präsentieren sich die Fresken in ganz neuer Frische. Diesen Zustand hat Rufino Emmenegger auf Fotos festgehalten.

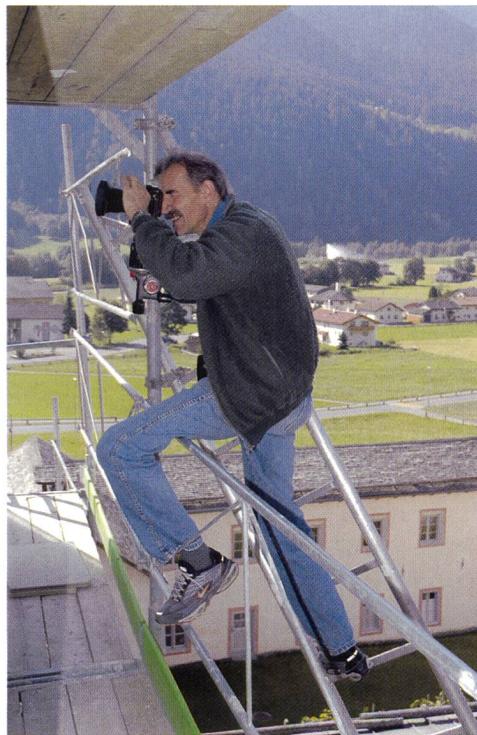
Abb. 29: Müstair, Kloster St. Johann, Kirche, Westfassade. Werner Falter bei halsbrecherischen Befundaufnahmen. Blick gegen Süden.

untersucht und dokumentiert werden konnte. Gleichzeitig haben wir uns Zugang unter die Apsidendächer verschafft. Die Hoffnung wurde nicht enttäuscht, auf Reste des vorgotischen Zustandes zu stossen. Das in früheren Publikationen<sup>74</sup> postulierte Horizontalgesims ist unter den Giebelspitzen der Süd- und Mittelapsis auf kurzer Strecke erhalten (Abb. 30). Es ist nicht, wie erwartet, ein Stufengesims, sondern ein vortretender Zahnfries aus kleinen Rauhwackequadern zwischen dünnen Trag- und Deckplatten. Damit unterscheidet sich die Konstruktion von den Befunden an der Westfassade, wo aufgrund von drei übereinanderliegenden Plattenreihen nur ein Stufengesims in Frage kommt, das sich an den Gebäudecken nahtlos mit dem partiell erhaltenen, dreistufigen Traufgesims verbindet. Das Traufgesims ist verputzt und bemalt. Das Gesims an der Westfassade

(Abb. 29) ist unten begleitet von einem gemalten Zahnschnittfries, das mindestens einmal überarbeitet worden ist.

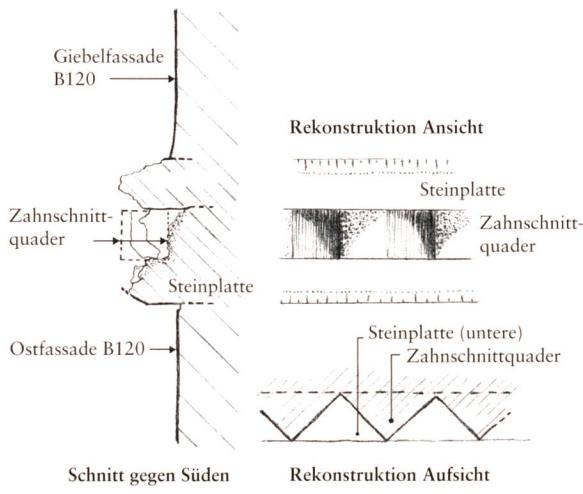
Abb. 31: Müstair, Kloster St. Johann. Kirche, Ostfassade unter dem Apsidendach. Ansicht und Schnitte durch das gemauerte Horizontalgesims und Rekonstruktion. Mst. 1:5.

Das karolingische Ortgesims muss mit der Aufhöhung der Giebelmauer entfernt worden sein. Das Horizontalgesims blieb hingegen bis nach dem Brand von 1499 erhalten, denn die Wunden des abgeschlagenen Gesimses wurden erstmals mit dem Schlämmputz aus dem frühen 16. Jahrhundert verschlossen.

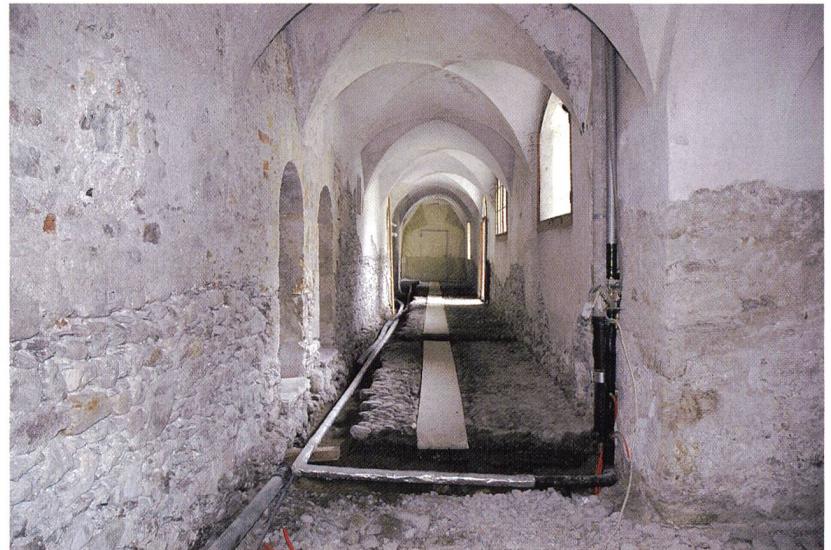
Abb. 32: Müstair, Kloster St. Johann. Nordtrakt, Erdgeschoss, Kreuzgang 11n. Über sicht über den Kreuzgang nach Entfernen der schadhaften Sockelputze und der Be tonkanäle. Blick gegen Osten.

Die Restaurierung des Kreuzgangs sah nur konservatorische und ergänzende Massnahmen vor. Hingegen kam man nicht umhin, abbröckelnde und massiv salzbela stete Verputzpartien zu entfernen (Abb. 32). Meistens betraf es Stellen, die schon früher mit Sockelflicken und Verputzergänzungen ver sehen worden waren. Am Gewölbe wurden grössere Verputzblasen hintergossen und gesichert. Im Boden entfernte man den Beton kanal von 1952. Er verlief der nördlichen Kreuzgangmauer entlang und hatte drei Abzweiger, die den Gang querten und an der Südmauer hochsteigend in die Obergeschosse führte. Weil die Heizungen seit einigen Jahren über den Dachraum gespeist werden, wurden die Bodenkanäle ausgebrochen. In deren Gräben verlaufen heute ins Erdreich eingebettete Elektro- und Wasserleitungen.

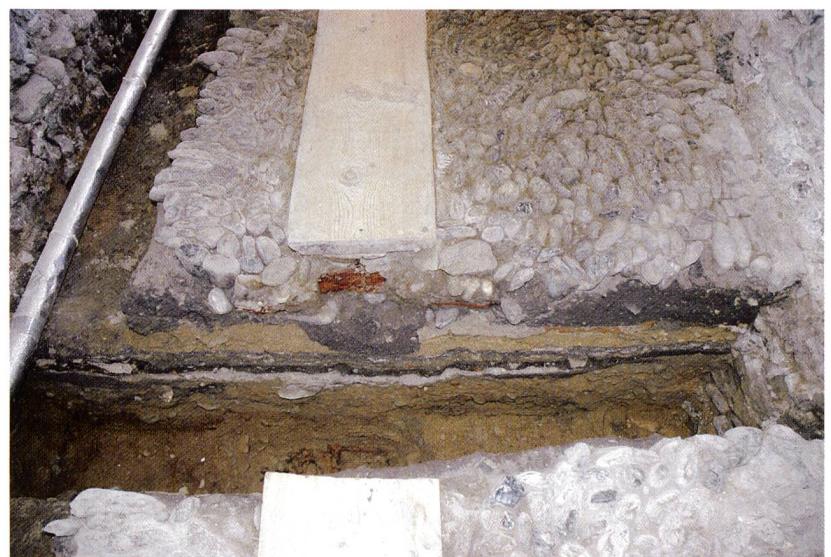
Abb. 33: Müstair, Kloster St. Johann. Nordtrakt, Erdgeschoss, Kreuzgang 11n. Grab und mittelalterliche Schichten im Graben nach Entfernen des Betonkanals. Blick gegen Osten.

In den Ausbruchgräben der Betonkanäle (Abb. 33) beobachteten wir eine relativ dichte Belegung mit Gräbern, aber mit grösseren Lücken als im Süd- und Ostgang. Sie gehören alle ins Mittelalter und sind Bestattungen innerhalb des Kreuzganges. Nur bei einem Grab, eine Nord-Süd orientierte Sargbestattung mit Kopf im Norden, sind wir bis auf das Skelett gelangt. Die älteste fassbare Benützungsschicht zieht über die Grabgrubenfüllung hinweg, so dass die Möglichkeit besteht, dass das Grab in die bischöfliche Zeit vor der Schenkung um

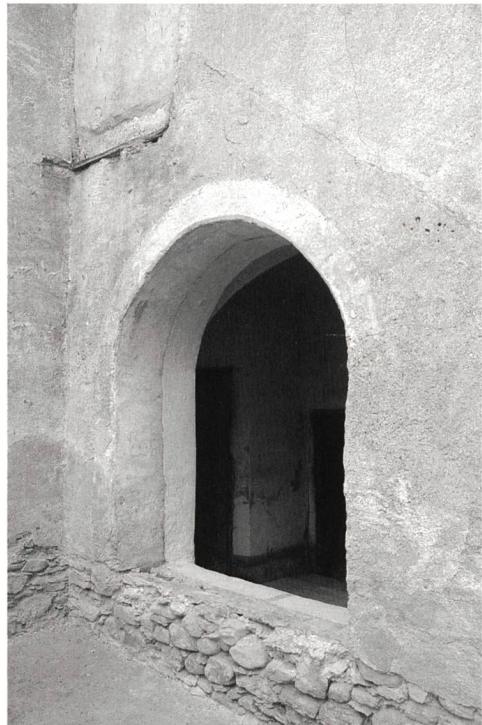
Abb. 34: Müstair, Kloster St. Johann. Westtrakt, Erdgeschoss, Kreuzgang 11w. Ursprüngliche Wirkung der südlichsten Kreuzgangarkade nach dem Ausbruch der Zumauerung von 1878. Blick gegen Südwesten.

Die südliche Arkade des westlichen Kreuzgangs wurde 1878 zugemauert (Abb. 34) und mit einem rechteckigen Fenster versehen. Diese Zumauerung hat sich gelöst und drohte nach aussen wegzukippen. Deswegen musste sie bis auf die spätgotische Brüstung hinunter abgebrochen und von neuem aufgebaut werden. Dies gab uns die Gelegenheit, die ursprüngliche Gestaltung der Wandöffnung zu untersuchen.

Die Arkade entstand im ersten Jahrzehnt des 16. Jahrhunderts, war ursprünglich offen und hatte von innen gesehen eine kniehohe Brüstungsmauer. Die rechtwinkligen Laibungen führten ohne Abstufungen durch die gesamte Mauerstärke. An den Laibungsflächen sind keine Hinweise auf die Befestigung eines älteren Fensterverschlusses zu finden. Fassadenseitig ist die Wand vom typisch spätgotischen *Schwertverputz*

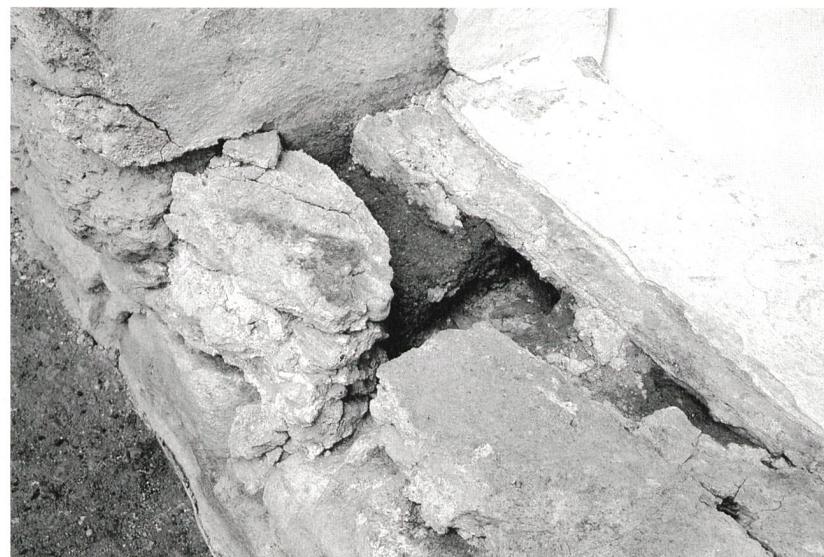
Abb. 35: Müstair, Kloster St. Johann. Westtrakt, Erdgeschoss, Kreuzgang 11w.  
Brüstungsmauer der südlichsten Kreuzgangarkade, Reste der jüngeren Aufmauerung,  
dahinter Erdreich mit Mörtelabdeckung und Aussparung für ein Schwellenholz.  
Blick gegen Südosten.

Nur wenn man weiß, dass bis 1908 das Hofniveau bis auf Brüstungshöhe hinauf reichte, versteht man, dass Humus die Sohlbank überdecken konnte (Abb. 35). Gegen die eindringende Erde wurde die Sohlbank fassadenbündig 18 cm tief und 20 cm hoch aufgemauert. Dennoch findet sich in der gangseitigen Nische eine dicke Erdschicht, die später mit einem Mörtelguss zugedeckt wurde. Dieser Mörteldeckel bildet eine Angusskante an ein verlorenes Schwellenholz, gegen das – wieder etwas später – auch von aussen her eine Mörtelschicht abgebunden hat. Es ist denkbar, dass diese 8,5 cm breite Schwelle zu einem Arkadenverschluss gehört hat. Später hat man das Holz wieder ausgerissen und die Fehlstelle zugemörtelt. Dieses heterogene Paket bildete die instabile Unterlage für die Zumauerung von 1878. Der hiesige Maurer René Fasser hat bei der Sanierung die ältere Situation täuschend echt nachgebaut, was zwar nicht ganz der Absicht der Denkmalpflege entsprach, aber von seiner ausserordentlichen Beobachtungsgabe und seinen hervorragenden, auch andernorts unter Beweis gestellten handwerklichen Fähigkeiten zeugt.
