Zeitschrift: Jahresberichte des Archäologischen Dienstes Graubünden und der

Artikel: Müstair, Ausgrabung und Bauuntersuchung im Kloster St. Johann

Jürg Goll

Bericht über das Arbeitsjahr 2005

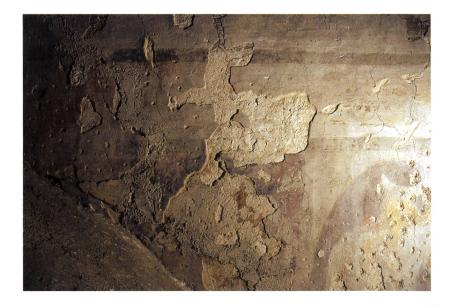
Abb. 28: Müstair, Kloster St. Johann. Kirche, Dachraum, Ostwand. Untersuchung des Freskenbestandes bei unterschiedlichen Beleuchtungen. Himmelfahrt mit dem Medaillon der Luna (Bild Nr. 85k).

Die Wandmalereien im Dachraum der Kirche wurden vor der Sanierung des Dachstuhls und der Neudeckung der Kirche überprüft und gesichert (Abb. 28). In diesem Zusammenhang haben die Restauratoren Doris Warger, Frauenfeld TG, Barbara Macher, Bern, und Rufino Emmenegger, Zizers, die Leim- und Leinwandreste der Strappoablösung von 1908/09 entfernt, damit diese spröden Rückstände nicht weitere Malereireste mitreissen. Heute präsentieren sich die Fresken in ganz neuer Frische. Diesen Zustand hat Rufino Emmenegger auf Fotos festgehalten.

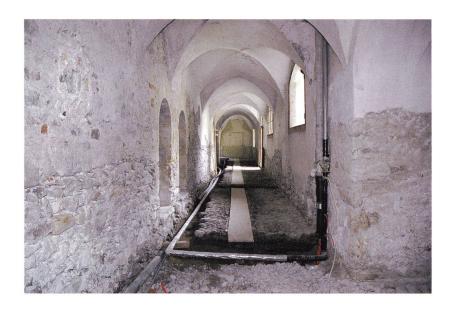
Abb. 32: Müstair, Kloster St. Johann. Nordtrakt, Erdgeschoss, Kreuzgang 11n. Übersicht über den Kreuzgang nach Entfernen der schadhaften Sockelputze und der Betonkanäle. Blick gegen Osten.

Die Restaurierung des Kreuzgangs sah nur konservatorische und ergänzende Massnahmen vor. Hingegen kam man nicht umhin, abbröckelnde und massiv salzbelastete Verputzpartien zu entfernen (Abb. 32). Meistens betraf es Stellen, die schon früher mit Sockelflicken und Verputzergänzungen versehen worden waren. Am Gewölbe wurden grössere Verputzblasen hintergossen und gesichert. Im Boden entfernte man den Betonkanal von 1952. Er verlief der nördlichen Kreuzgangmauer entlang und hatte drei Abzweiger, die den Gang querten und an der Südmauer hochsteigend in die Obergeschosse führte. Weil die Heizungen seit einigen Jahren über den Dachraum gespeist werden, wurden die Bodenkanäle ausgebrochen. In deren Gräben verlaufen heute ins Erdreich eingebettete Elektro- und Wasserleitungen.

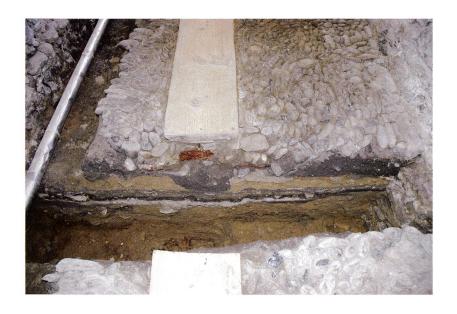
Abb. 33: Müstair, Kloster St. Johann. Nordtrakt, Erdgeschoss, Kreuzgang 11n. Grab und mittelalterliche Schichten im Graben nach Entfernen des Betonkanals. Blick gegen Osten.

In den Ausbruchgräben der Betonkanäle (Abb. 33) beobachteten wir eine relativ dichte Belegung mit Gräbern, aber mit grösseren Lücken als im Süd- und Ostgang. Sie gehören alle ins Mittelalter und sind Bestattungen innerhalb des Kreuzganges. Nur bei einem Grab, eine Nord-Süd orientierte Sargbestattung mit Kopf im Norden, sind wir bis auf das Skelett gelangt. Die älteste fassbare Benützungsschicht zieht über die Grabgrubenfüllung hinweg, so dass die Möglichkeit besteht, dass das Grab in die bischöfliche Zeit vor der Schenkung um

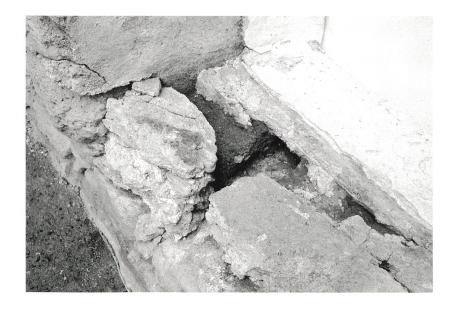
Abb. 35: Müstair, Kloster St. Johann. Westtrakt, Erdgeschoss, Kreuzgang 11w. Brüstungsmauer der südlichsten Kreuzgangarkade, Reste der jüngeren Aufmauerung, dahinter Erdreich mit Mörtelabdeckung und Aussparung für ein Schwellenholz. Blick gegen Südosten.

Nur wenn man weiss, dass bis 1908 das Hofniveau bis auf Brüstungshöhe hinauf reichte, versteht man, dass Humus die Sohlbank überdecken konnte (Abb. 35). Gegen die eindringende Erde wurde die Sohlbank fassadenbündig 18 cm tief und 20 cm hoch aufgemauert. Dennoch findet sich in der gangseitigen Nische eine dicke Erdschicht, die später mit einem Mörtelguss zugedeckt wurde. Dieser Mörteldeckel bildet eine Angusskante an ein verlorenes Schwellenholz, gegen das - wieder etwas später - auch von aussen her eine Mörtelschicht abgebunden hat. Es ist denkbar, dass diese 8,5 cm breite Schwelle zu einem Arkadenverschluss gehört hat. Später hat man das Holz wieder ausgerissen und die Fehlstelle zugemörtelt. Dieses heterogene Paket bildete die instabile Unterlage für die Zumauerung von 1878. Der hiesige Maurer René Fasser hat bei der Sanierung die ältere Situation täuschend echt nachgebaut, was zwar nicht ganz der Absicht der Denkmalpflege entsprach, aber von seiner ausserordentlichen Beobachtungsgabe und seinen hervorragenden, auch andernorts unter Beweis gestellten handwerklichen Fähigkeiten zeugt.

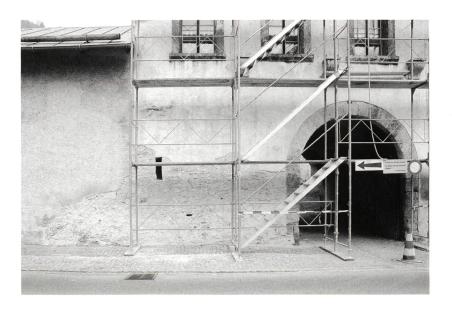
Abb. 36: Müstair, Kloster St. Johann. Südtrakt, Südtorturm, Südfassade. Entmörtelte Sockelpartie. Blick gegen Norden.

Die Südtorturmfassaden wurden 1958 zum letzten Mal saniert. Mittlerweile sind vor allem im Zinnenbereich und am Kamin grössere Flächen des zementhaltigen Verputzes abgewittert. Anlässlich der letztjährigen Restaurierung wurden diese Zementverputze entfernt, der historische Bestand und die Risse dokumentiert und die schadhaften Stellen ausgeflickt (Abb. 36). Die Finanzierung hat der Verein der Freunde des Klosters St. Johann übernommen, der auch für die Kopien der drei Fassadenfiguren⁷⁹ über dem Südtor aufgekommen ist. Damit hat der Verein ein ganzes Ensemble wieder hergestellt als weit sichtbares Zeichen für seine regelmässigen Restaurierungsbeiträge an das Kloster.
