Neue Erkenntnisse zur Burganlage Hohenrätien, Sils i. D.

Sebastian Gairhos,
Manuel Janosa,
Mathias Seifert

LK 1215, 753 408/173 151, 947 m ü. M.

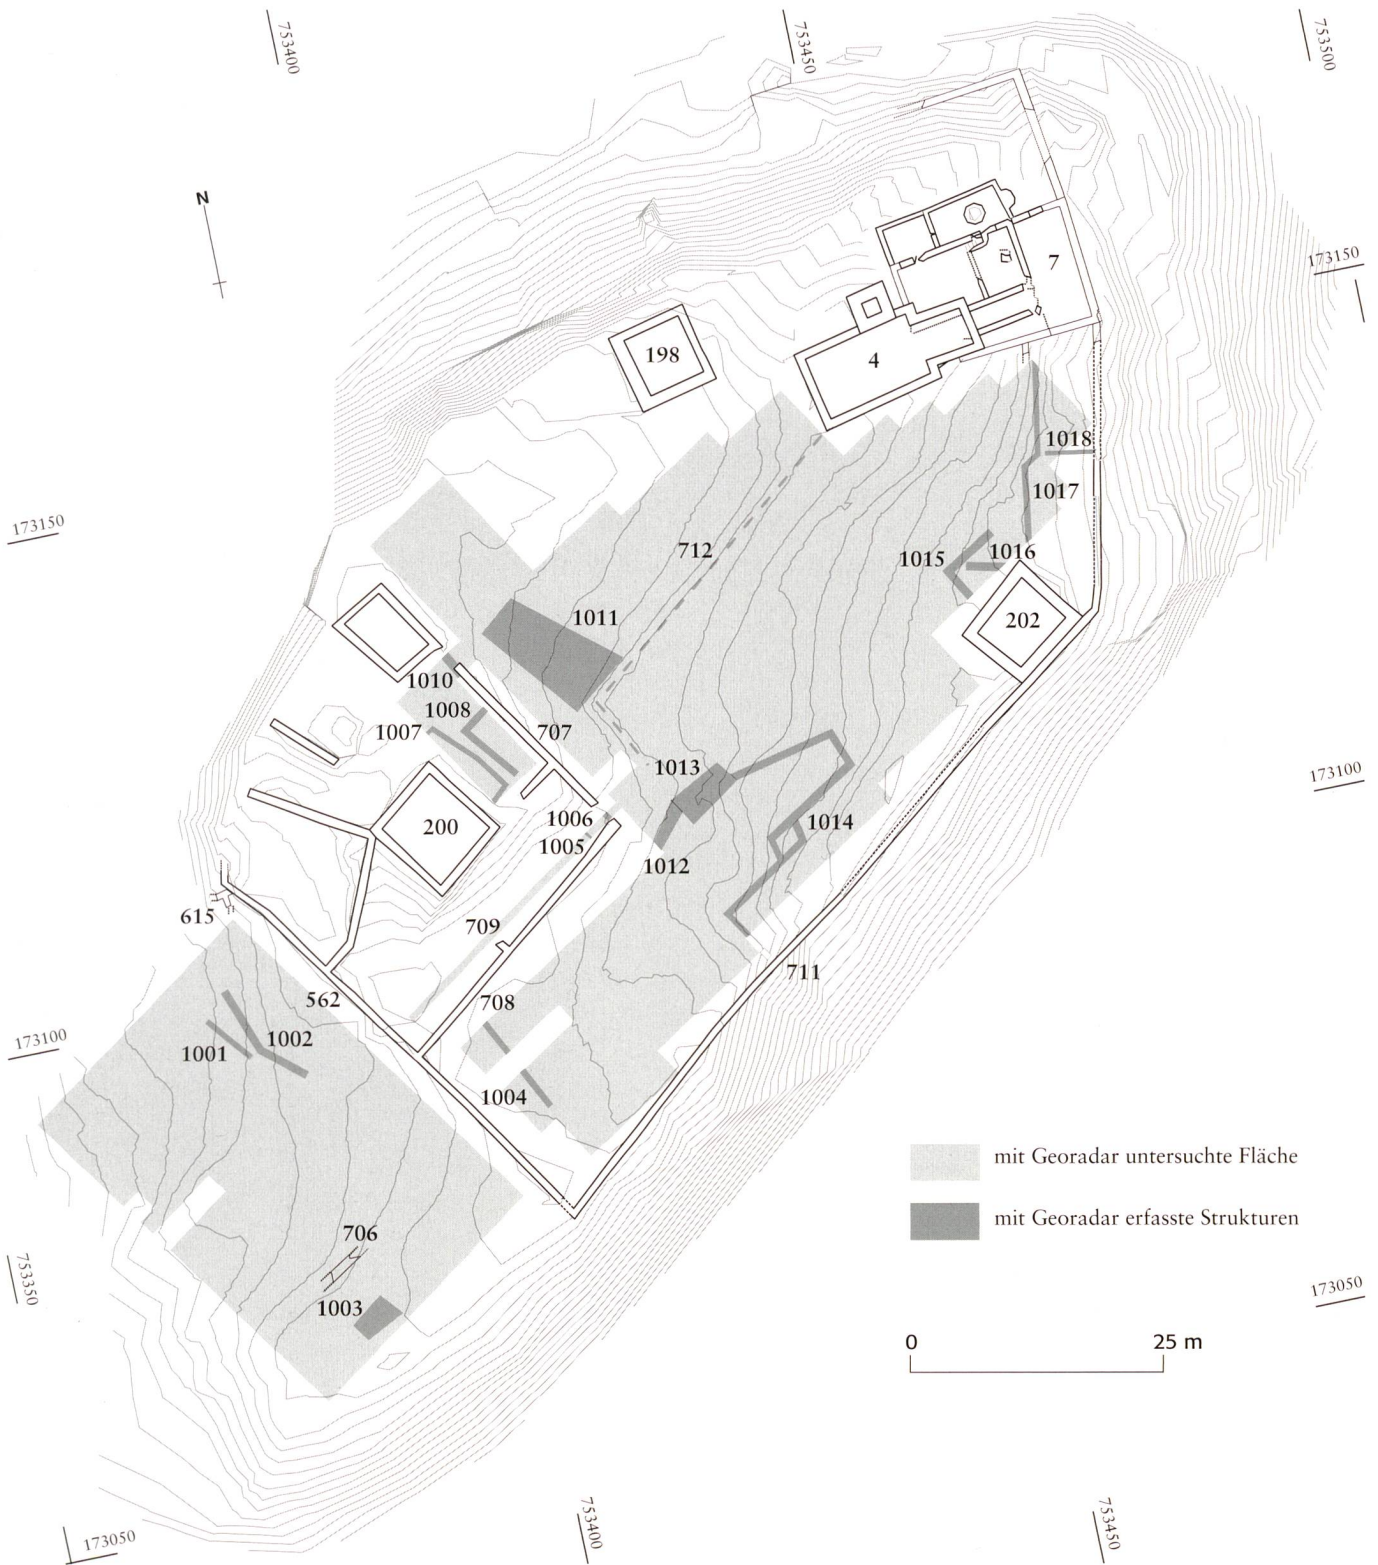
Abb. 40: Sils i. D., Burganlage Hohenrätien. Digitales Terrainmodell mit den durch Georadar erfassten Flächen und Strukturen. Mst. 1:750.

Die im Gegensatz zu den meisten Burganlagen Graubündens weitläufigen und fast ebenen Wiesenflächen auf dem Plateau boten sich für eine Untersuchung mit Georadar hervorragend an. Es konnte der grösste Teil der Plateaufläche gemessen werden, insgesamt 3500 m² (Abb. 40). In den nicht untersuchten Bereichen verhinderten natürliche und künstliche Hindernisse die Aufnahme mit dem Georadar.

Plateau Nordost: An die südliche Mauer der ausgegrabenen Kirchenanlage stossen die bereits im Gelände erkennbaren Mauern Pos. 1017, 1018 von zwei langrechteckigen Räumen an, welche wahrscheinlich an die Umfassungsmauer angebaut sind. Wie Raum Pos. 7 sind vermutlich auch sie in den Felsen eingeschrotet. Die Mauer Pos. 1017 springt um etwa 1,5

m nach Westen vor und setzt sich dann geradlinig in Richtung Nordecke des Turmes Pos. 202 fort. Rechtwinklig stösst von Nordwesten her eine zweite Mauer Pos. 1016 auf diese Turmecke. Der im Radar ermittelte Mauerwinkel Pos. 1015 ist aufgrund der Tiefe der berechneten Abbruchkante älter als die an die Umfassungsmauer angefügten Räume Pos. 1017, 1018.

eckigen Bauten könnte es sich bei den Strukturen Pos. 1014 handeln. Anhand einer Sondierung konnte die im Radar erfasste Struktur sicher als Mauer Pos. 711 angesprochen werden. Diese biegt nach etwa 6 m nach Nordosten ab. Auf einer Länge von ca. 12 m Länge liegt sie parallel zur Umfassungsmauer und bildet dann mit weiteren Mauern ein Geviert, bei dem es sich um den Treppenabgang in tiefer gelegene Räume handeln kann. Der weitere Verlauf dieser Mauer entzieht sich einer schlüssigen Deutung.

Die im Radarbild erkennbare Anomalie Pos. 1013 kann vermutlich als rezenter, an einer Mauer deponierter Haufen von Lesesteinen interpretiert werden.

Zwischen der Südwestecke der bestehenden Kirche Pos. 4 und dem inneren Bering (Pos. 707, 708) verläuft auf über 30 m Länge geradlinig eine bis zu 1,5 m hohe Böschung Pos. 712, die etwa 5 m östlich des inneren Berings rechtwinklig nach Südwesten abknickt. Erstaunlicherweise ergeben die Radarergebnisse kein Anzeichen für eine Mauer. 5 m nördlich der Beringmauer zeigt der Georadar die Anomalie Pos. 1011 an, die in 0,80 m Tiefe über 6 m breit ist und sich mit zunehmender Tiefe deutlich verjüngt. Der südwestliche Rand der Anomalie verläuft exakt in der Verlängerung der oben beschriebenen Terrassenkante. Man ist deshalb versucht, sie als Graben zum Schutz der leicht zugänglichen Nordostseite des inneren Berings zu deuten.

Plateau West: Durch die Radarergebnisse konnte nachgewiesen werden, dass die Lücken (Pos. 1006, 1010) in der Nordostmauer des inneren Berings Pos. 707 die Folge neuzeitlicher Ausbrüche sind. Im späten 19. Jahrhundert bestand nördlich des Tur-

Der sichtbare Mauerstumpf Pos. 709, der auf die Südecke des Turmes Pos. 200 zuläuft, findet in den Radarergebnissen keine Fortsetzung.

Die im Georadar erfasste Mauer Pos. 1005 könnte zu einem Bau Pos. 1008 gehören, der zwischen dem Turm und der nordöstlichen Beringmauer stand. Dessen zeitliches Verhältnis zum südlich gelegenen, konservierten Mauerstumpf Pos. 709 und zum zweiten Mauergeviert Pos. 1007 in der gleichen Zone kann nur durch eine archäologische Grabung geklärt werden.

In der Messfläche südlich des inneren Berings wurde im Radarmessbild nur die lineare Anomalie Pos. 1004 festgestellt, die vermutlich als rezente Leitung anzusprechen ist.

Ganz im Süden der Messfläche entzieht sich die Anomalie Pos. 1003 einer Interpretation. Noch weiter südlich, bereits ausserhalb des mit Georadar erfassten Areals, dürften Mörtelstücke aus einem Bohrloch auf eine weitere Mauer hinweisen.

Die linearen Anomalien Pos. 1001, 1002 könnten als weitere Mauerfundamente zu deuten sein. Eindeutige Mauerreste Pos. 615 sind im Sommer 2004 im Bereich der Westecke der Umfassungsmauer Pos. 562 freigelegt worden. Diese Mauern datieren älter als der Bering der Burgranlage, sie sind spätestens vor dem Bau der Umfassungsmauer Pos. 562 abgebrochen worden. Die Fortsetzung der Mauern Pos. 615 konnte mit dem Georadar nicht erfasst werden. Unklar bleibt deshalb, ob ein Zusammenhang mit den Anomalien Pos. 1001/1002 besteht.

Da sich Mauern, welche parallel zu oder auf gleichlaufenden Felsformationen liegen, nicht oder nicht eindeutig mit dem Georadar erfassen lassen, ist der vorgelegte Plan sicher nicht vollständig. In den Bereichen entlang der südöstlichen Umfassungsmauer und östlich des Gebäudes Pos. 200 geben die Radarergebnisse aber vermutlich einen Hinweis auf die vorhandene Befunddichte. Gerade das Beispiel der nachweislich älteren Mauerreste Pos. 615 zeigt auf, dass nicht alle mittels Georadar entdeckten Strukturen mit der heute noch sichtbaren Burgranlage chronologisch in Verbindung gebracht werden müssen. Dahingehende Vermutungen betreffen – neben den ebenfalls im Westen liegenden Pos. 1001, 1002, 706 – auch die Strukturen Pos. 1007, 1015 und vielleicht 1016. Um diese zu datieren und in ihrer Funktion sicher ansprechen zu können, ist eine Ausgrabung unumgänglich. Die Erkenntnisse der letzten Jahre haben gezeigt, mit welchen komplexen Bebauungsstrukturen zu rechnen ist.

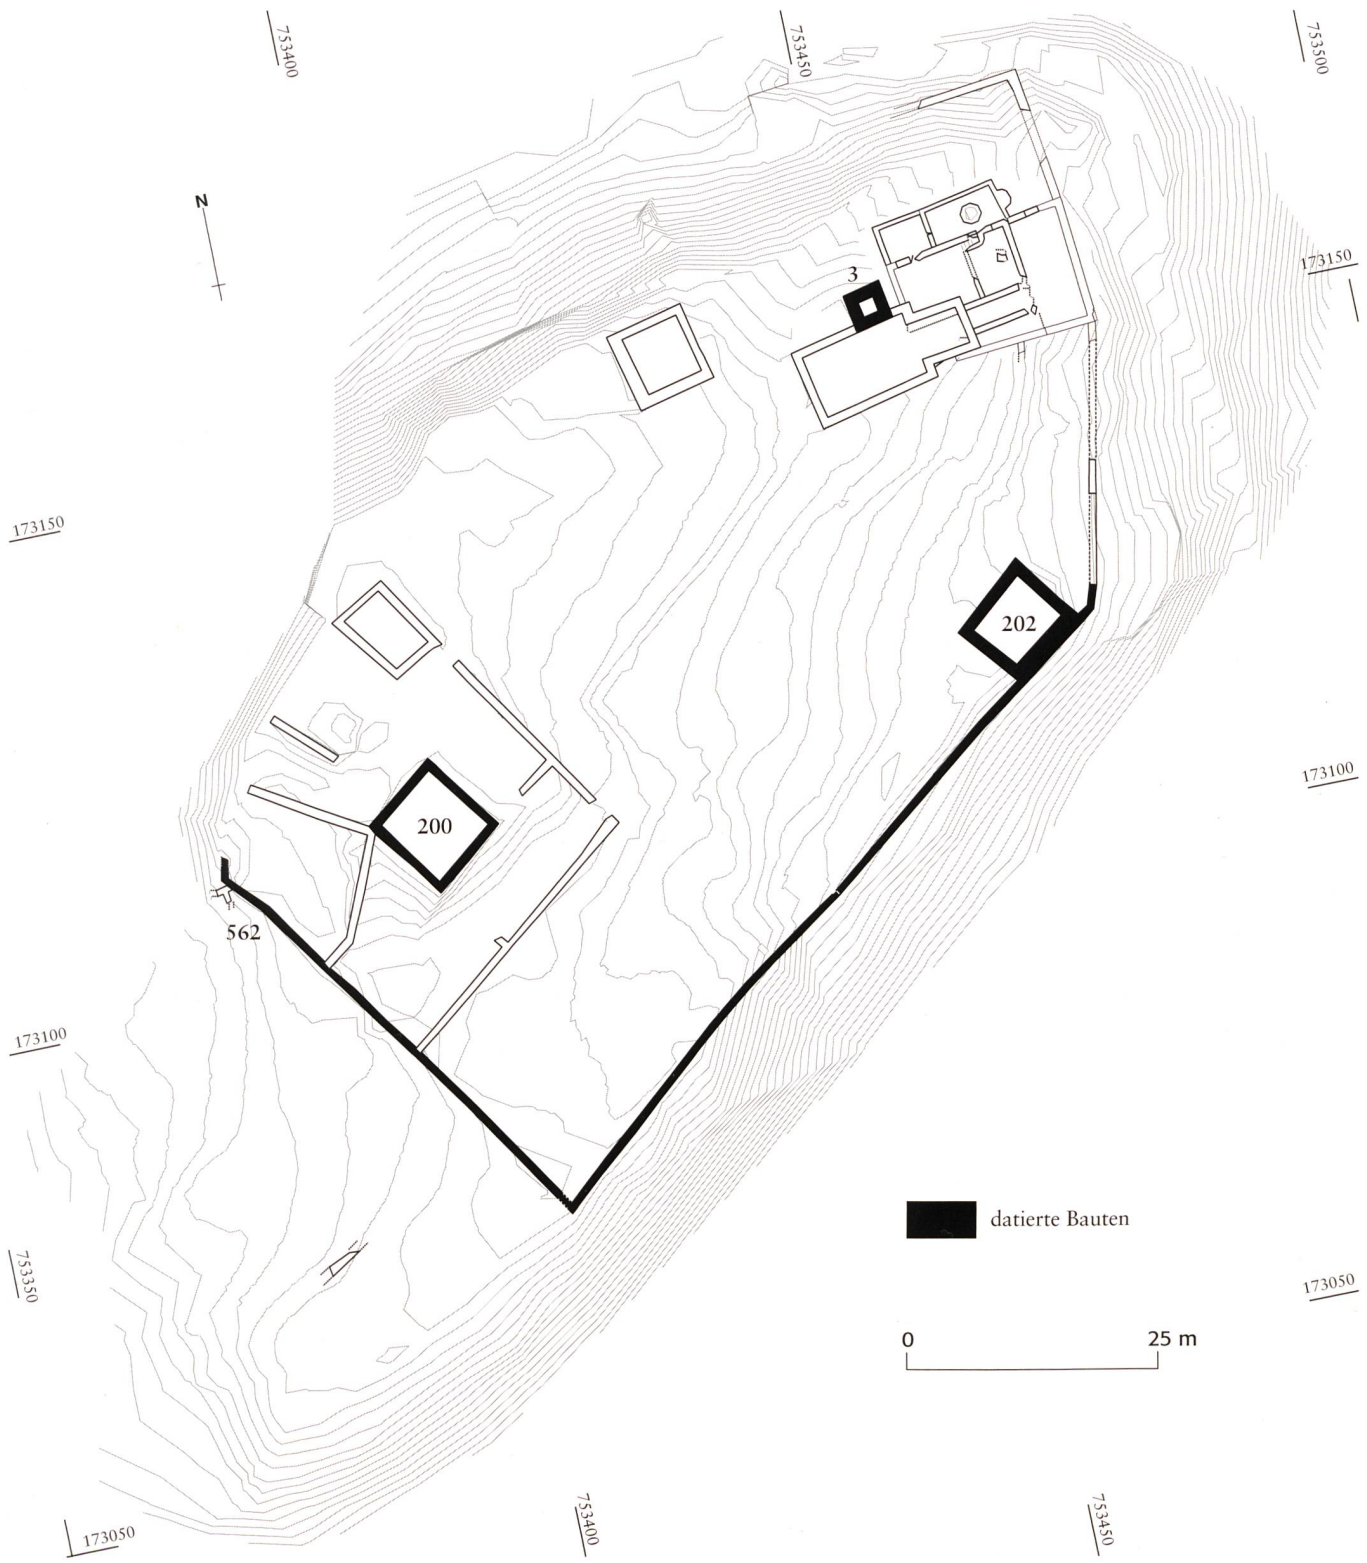
Abb. 41: Sils i. D., Burganlage Hohenrätien. Digitales Terrainmodell mit den datierten Bauten der Burganlage (Dendrochronologie, C14-Messungen). Mst. 1:750.

Bestimmt werden konnte bisher das Alter der Türme Pos. 200 und 202, der südlichen Beringmauer Pos. 562 und des Glockenturmes Pos. 3 (Abb. 41).

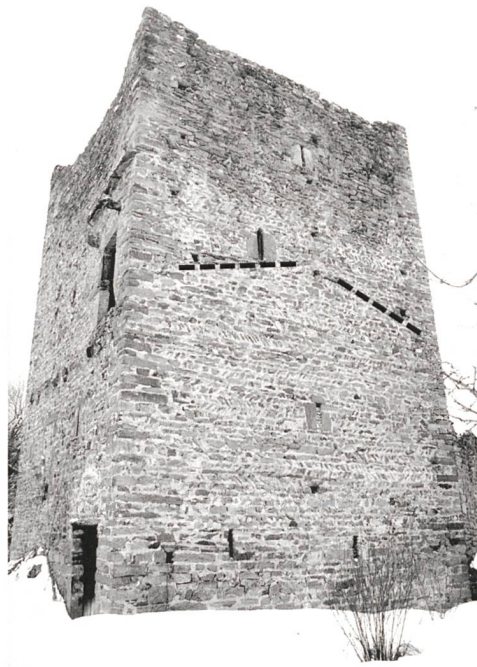
Abb. 42: Sils i. D., Burg-
anlage Hohenrätien. Turm
Pos. 200. An der Nordost-
wand ist das Giebeldach
(gestrichelt) der ersten
Bauphase zu erkennen.
Blick gegen Südwesten.

Turm Pos. 200: Über das Alter dieses mehrphasigen, so genannten Hauptturmes ist in der Vergangenheit oft gerätselt worden.⁹⁰ An der Nord- und Südfassade des Turmes können zwei Bauphasen abgelesen werden. Das Gebäude der ersten Phase war zweigeschossig und besass ein flaches Giebeldach; die Giebelwände im Süden und Norden des Baues sind noch beinahe vollständig erhalten (Abb. 42). Aufgrund der geringen Mau-

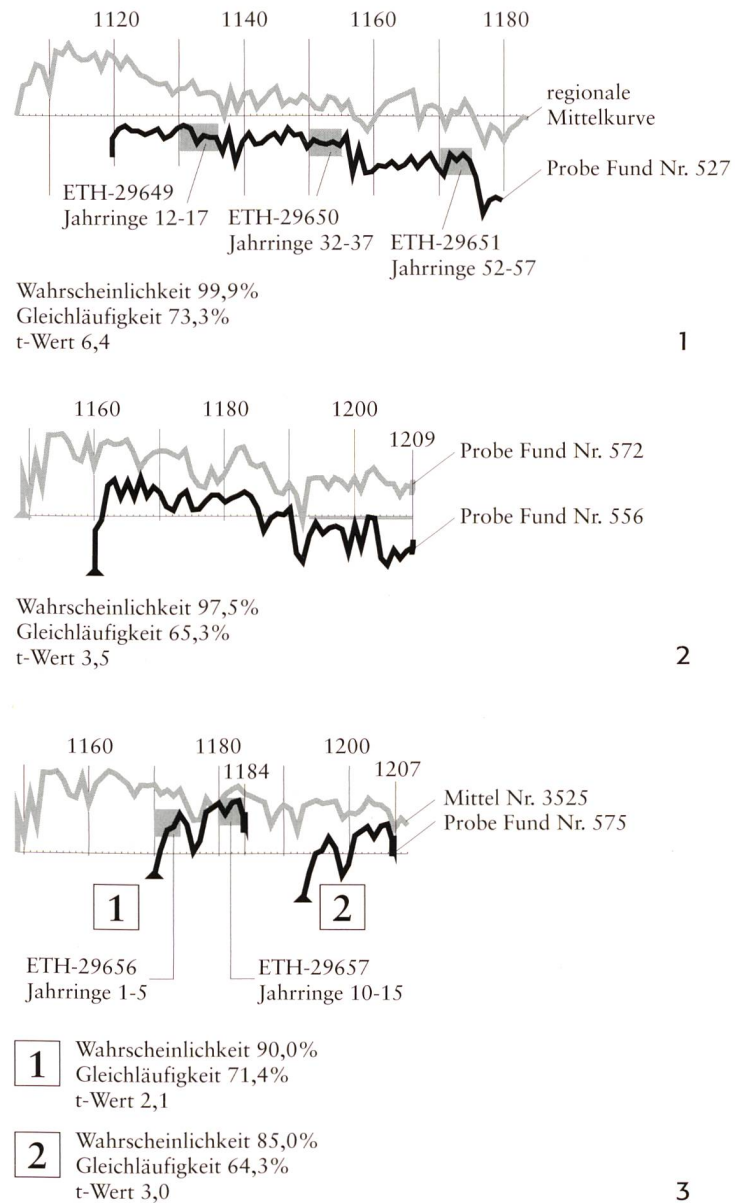
Abb. 43: Sils i. D., Burganlage Hohenrätien.

- 1 Deckungslage der Jahrringkurve des Sturzbrettes, Probe Fund Nr. 527 (Turm Pos. 200, Bauphase 1) auf der regionalen Mittelkurve;
- 2 Deckungslage der Jahrringkurve des Balkens, Probe Fund Nr. 556 (Turm Pos. 200, Bauphase 2) auf der Jahrringkurve des datierten Balkens, Probe Fund Nr. 572 (Turm Pos. 202);
- 3 die möglichen Deckungslagen der Jahrringkurve des Gerüstholzes, Probe Fund Nr. 575 (Beringmauer Pos. 562) auf der datierten Mittelkurve der Hölzer aus dem Turm Pos. 202.

erstärke von 80 cm sowie der Existenz eines ebenerdigen Eingangs liess sich dieser erste Bau bisher zeitlich nicht schlüssig einordnen. Als Ergebnis der dendrochronologischen Untersuchung, vorgenommen an zwei verbauten Hölzern⁹¹, kann nun der Zeitraum 1181/82 für die Errichtung dieses Kernbaus angegeben werden (Abb. 43,1; A-Korrelation, Endjahr 1180, Waldkante unsicher).

Jahrringkurve des Gerüstholzes mit den sicher datierten Ringsequenzen der Burganlage, erscheinen optisch gut aber mangels klarer Signaturen die Deckungslagen 1184 und 1207 (Abb. 43,3). Der Versuch, das Holz einwandfrei einem der beiden Daten durch wiggle-matching von zwei C14-Daten zuzuweisen, gelang für das ringarme Holz nicht. Nach dem Ergebnis der Intervallmessungen kann keines der beiden Datierungen als sicher ermittelt werden, obwohl die Übereinstimmung der Daten mit der Kalibrationskurve für das Jahr 1207 besser ist (Abb. 44,3).

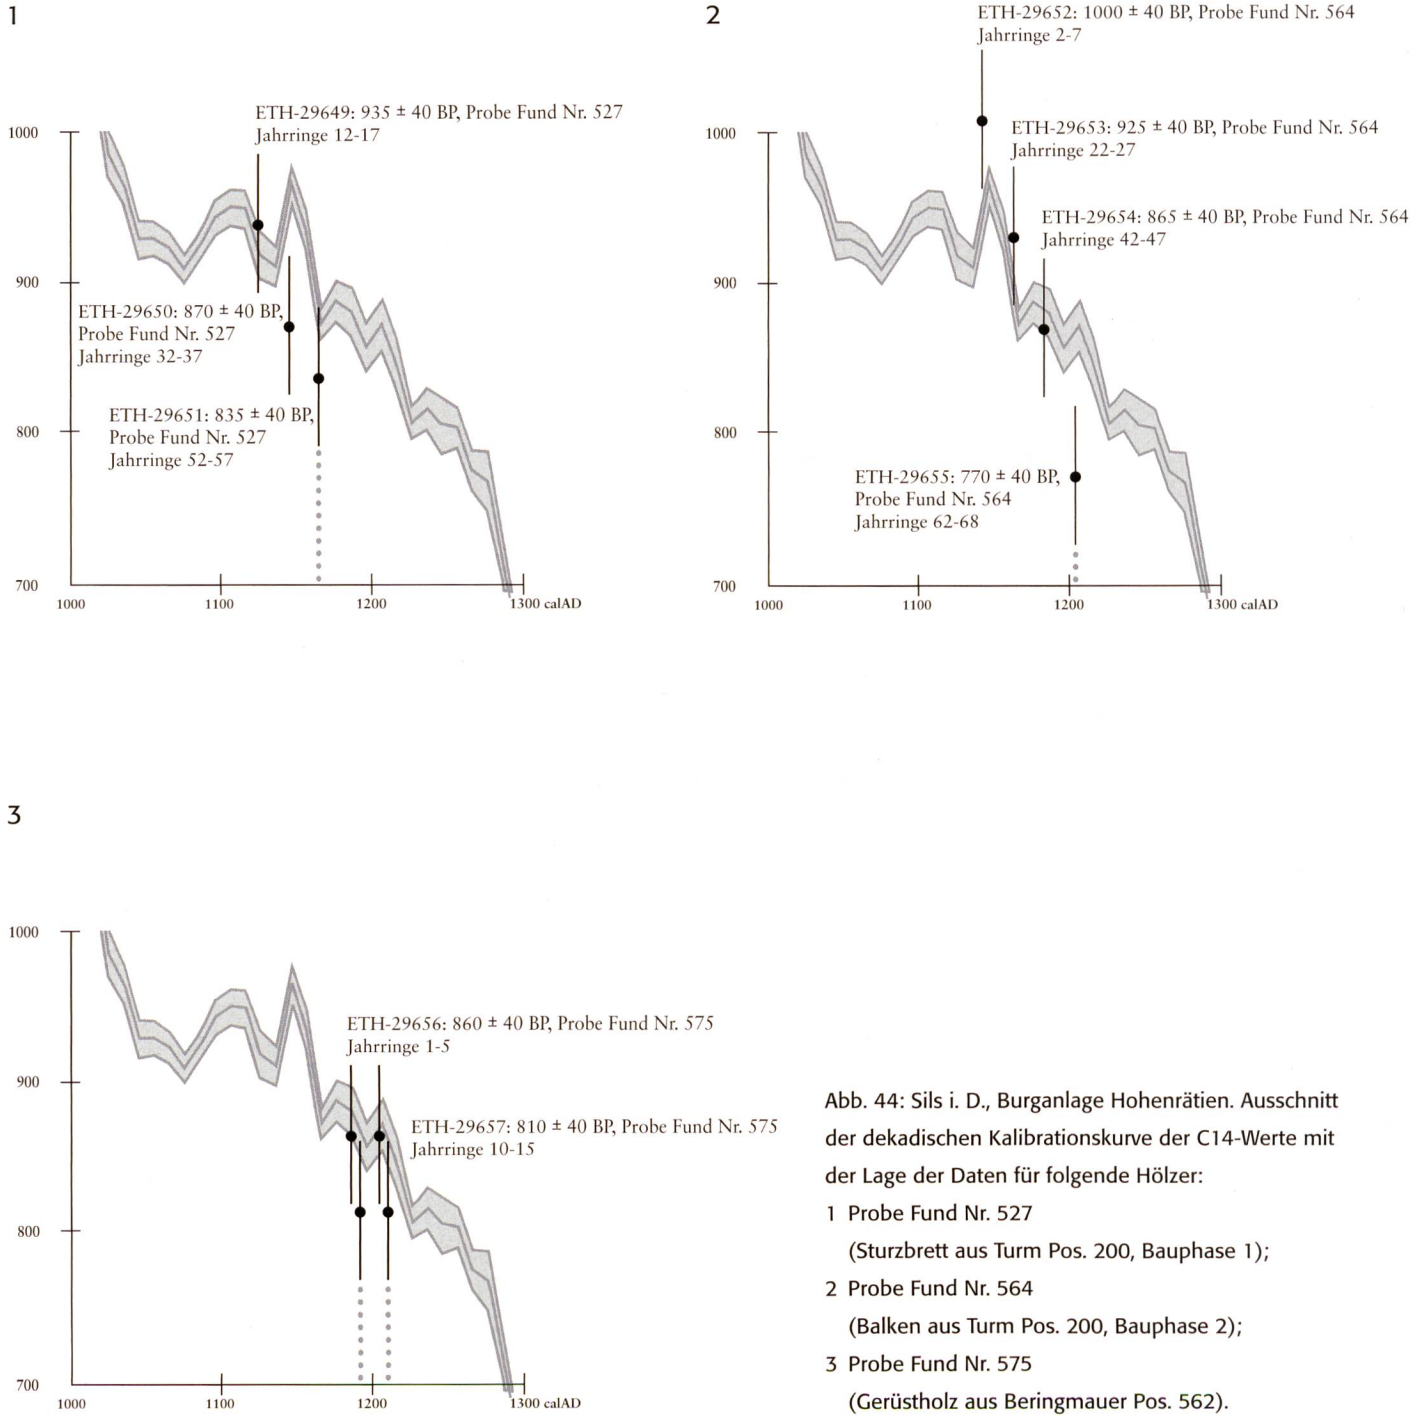
Abb. 44: Sils i. D., Burgenanlage Hohenrätien. Ausschnitt der dekadischen Kalibrationskurve der C14-Werte mit der Lage der Daten für folgende Hölzer:

- 1 Probe Fund Nr. 527
(Sturzbrett aus Turm Pos. 200, Bauphase 1);
- 2 Probe Fund Nr. 564
(Balken aus Turm Pos. 200, Bauphase 2);
- 3 Probe Fund Nr. 575
(Gerüstholz aus Beringmauer Pos. 562).

Noch bevor diese dendrochronologische Datierung gelang⁹², wurden der Probe Fund Nr. 527 drei Proben für C14-Messungen entnommen. Die Proben gleich langer Jahrring-Sequenzen sind in Abständen von 20 Jahren herausgeschnitten worden. Dank solcher Intervallmessungen kann für eine Datierung ein engerer Zeitraum bestimmt werden als für eine C14-Einzelmessung eines Holzes (wigggle-matching). Obwohl die Übereinstimmung der drei C14-Daten mit der C14-Korrekturkurve (Kalibrationskurve) mässig ist, widerspricht sie nicht grundsätzlich dem sicheren Dendrodatum 1180 (Abb. 44,1).

obwohl die Synchronisation der Datenserie mit der C14-Korrekturkurve (Kalibrationskurve) nicht in der gewünschten Qualität erscheint (Abb. 44,2). Geht man dennoch von der Richtigkeit dieser Datierung aus, liegen Fälldaten für die Jahre 1208 und 1209 vor. Für den geringen zeitlichen Abstand (knapp 30 Jahre) zwischen der Errichtung des ersten Baus und der Aufhöhung spricht neben den unsicheren Dendrodaten auch der nahezu übereinstimmende Mauercharakter. Dies ist allen bisherigen wissenschaftlichen Bearbeitern ebenfalls aufgefallen. Werner Meyer beschreibt das Mauerwerk mit den Worten *kleine Bruchsteine mit viel opus spicatum* (Ährenverband) *in lagerhaftem Verband. Ecksteine mit Kantenschlag, aber ohne Bossen.*⁹³

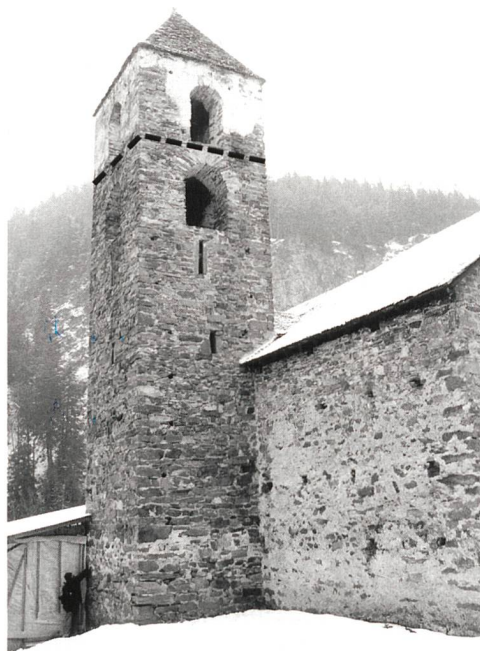
Abb. 45: Sils i. D., Burganlage Hohenrätien. Glockenturm Pos. 3. Die Baufuge (gestrichelt) zeigt, dass das oberste Geschoss mit dem Pyramidendach in der jüngeren Bauphase aufgesetzt worden ist. Blick gegen Südosten.

Glockenturm Pos. 3: Der Turm stand zuerst frei neben der östlich gelegenen Vorgängerkirche (Abb. 45). Am Bauwerk sind drei Phasen zu erkennen. Eine horizontale Fuge über dem ersten Geschoss mit Schallöffnungen zeigt, dass das darüber liegende Ge-

schoss mit dem Pyramidendach später aufgesetzt worden ist. In der dritten Phase wurden die oberen Schallöffnungen verengt und mit Verputz überzogen.
