**Artikel:** Neue Erkenntnisse zur Burganlage Hohenrätien, Sils i. D.

## Neue Erkenntnisse zur Burganlage Hohenrätien, Sils i. D.

Sebastian Gairhos,  
Manuel Janosa,  
Mathias Seifert

LK 1215, 753 408/173 151, 947 m ü. M.

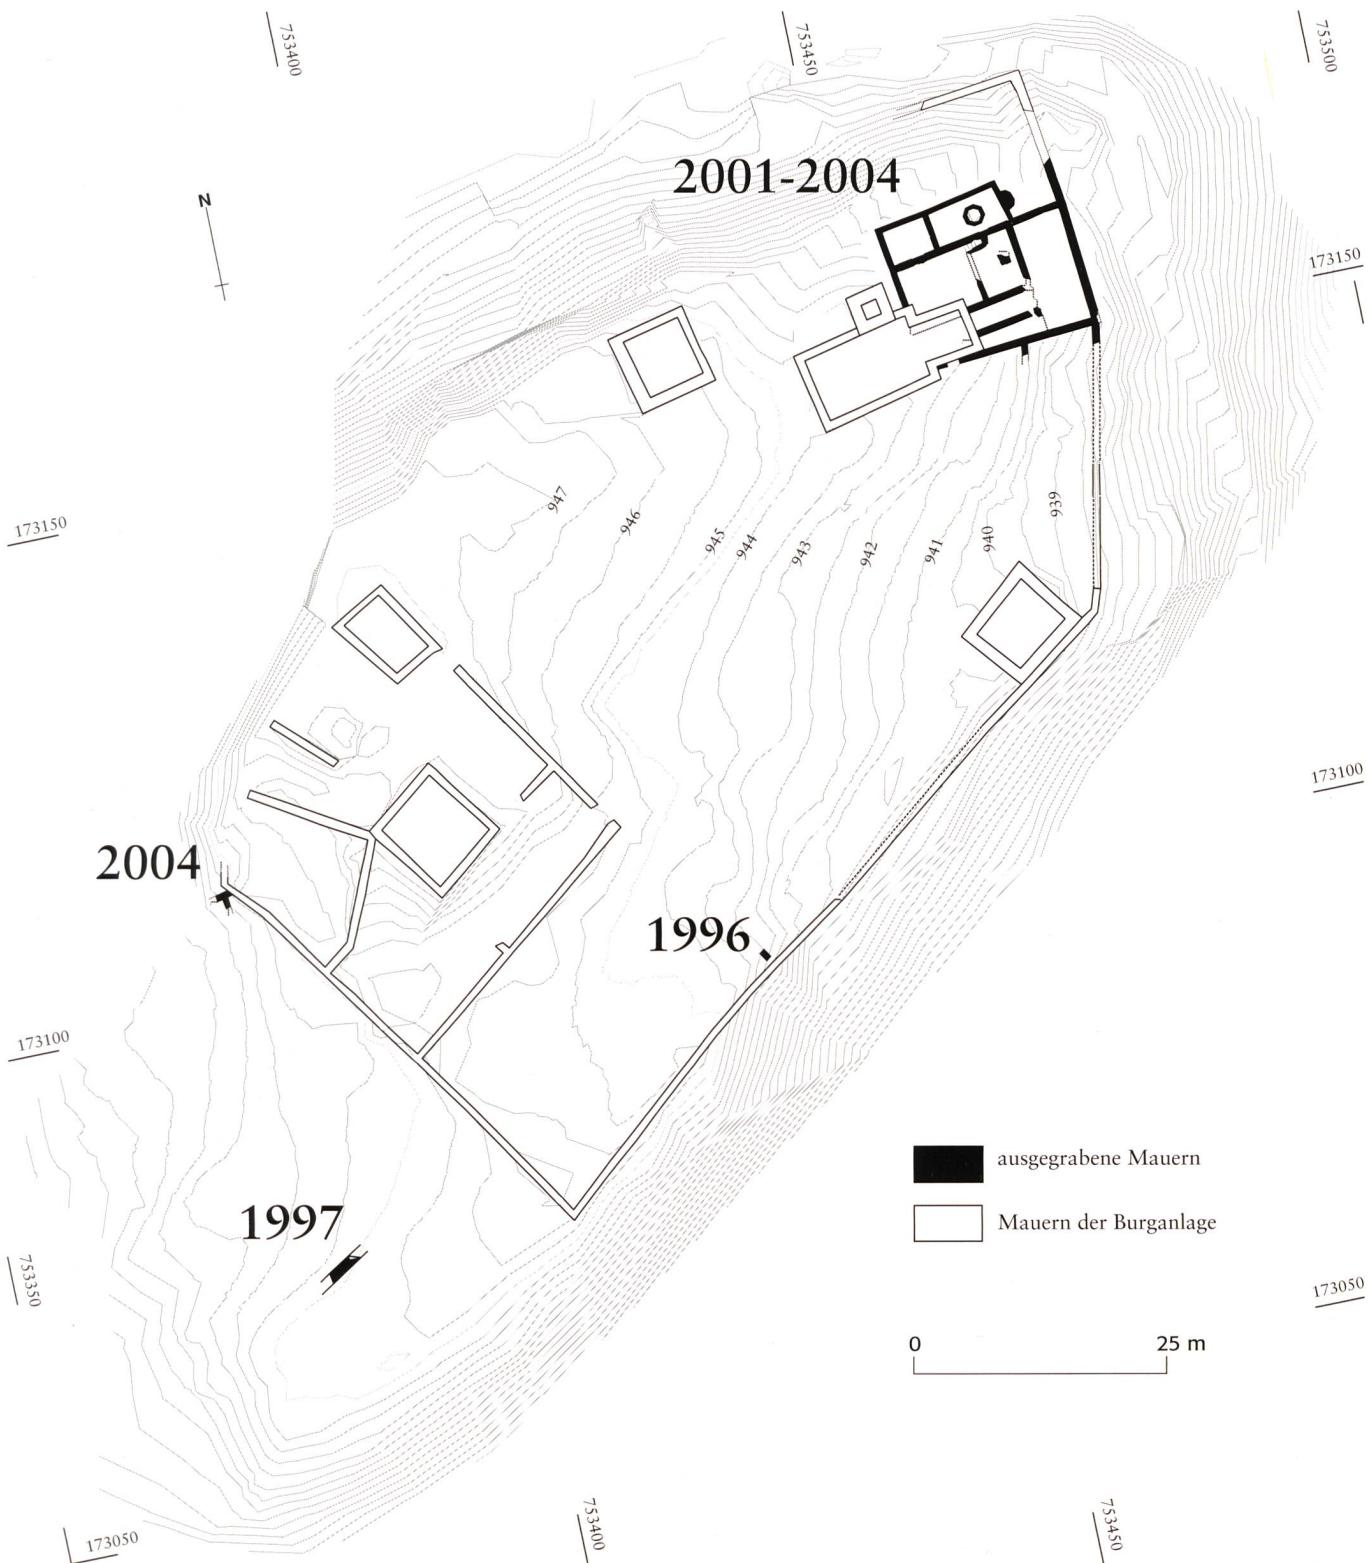
Abb. 37: Sils i. D., Burganlage Hohenrätien. Digitales Terrainmodell mit den Bauten der Burganlage und den ausgegrabenen Mauern (1996, 1997, 2001–2004). Mst. 1:750.

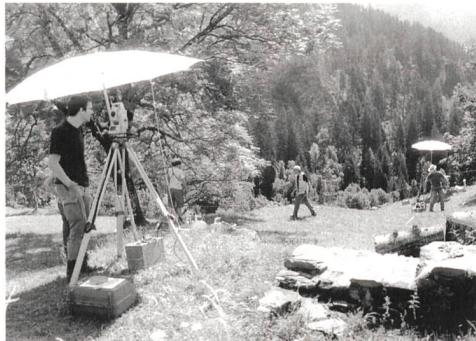
Abb. 38: Sils i. D., Burganlage Hohenrätien. Georadar-Messungen auf dem Plateau. Von links: Sebastian Gairhos, Vermessungsgehilfe Gian Suhner und Rudolf Küntzel (Firma Geomatik und Umwelt Rudolf Küntzel, Paspels), Jürg Leckebusch (Kantonsarchäologie Zürich). Blick gegen Süden.

Die Erforschung des in den Jahren 2001–2004 freigelegten, früh- bis spätmittelalterlichen Kirchenkomplexes in der Burganlage Hohenrätien war Anlass für weitere Untersuchungen auf dem ausgedehnten Plateau.<sup>83</sup> Spätestens seit 1997, als im Rahmen eines Forschungsprojektes der Universität Zürich<sup>84</sup> bei archäologischen Grabungen das Fundament einer gemörtelten Mauer entdeckt worden war, konnte mit weiteren, heute nicht mehr sichtbaren Gebäuderesten gerechnet werden (Abb. 37).<sup>85</sup> Die Lage der damals freigelegten, westlich des Berings gelegenen Mauer zeigt, dass sich das Gefüge der Bebauung auf dem Plateau von Hohenrätien im Laufe der Zeit verändert hat. Zur Erfassung weiterer, an der Oberfläche nicht sichtbarer Baureste war eine Prospektionsmethode gefragt, welche ohne Bodeneingriffe Strukturen im Boden feststellen kann. Probemessungen für Aufnahmen mit Georadar verliefen 2002 viel versprechend. Die von Jürg Leckebusch von der Kantonsarchäologie Zürich durchgeführte Untersuchung des gesamten Plateaus fand im Juli 2003 statt und war dank finanzieller Unterstützung durch den Besitzer der Burg, Ruedi Jecklin, Chur, und den Förderverein Hohenrätien möglich geworden (Abb. 37, Abb. 38). Im Sommer 2003 wurde auch die Grundbuchvermessung der gesamten Anlage durch den zuständigen Kreisgeometer Rudolf Künzsel, Paspels, erneuert.<sup>86</sup> Dank seinen Grundlagen ist es nun möglich, die Ergebnisse der Georadarmessungen mit einer exakten topographischen Aufnahme zu verbinden (Abb. 38).

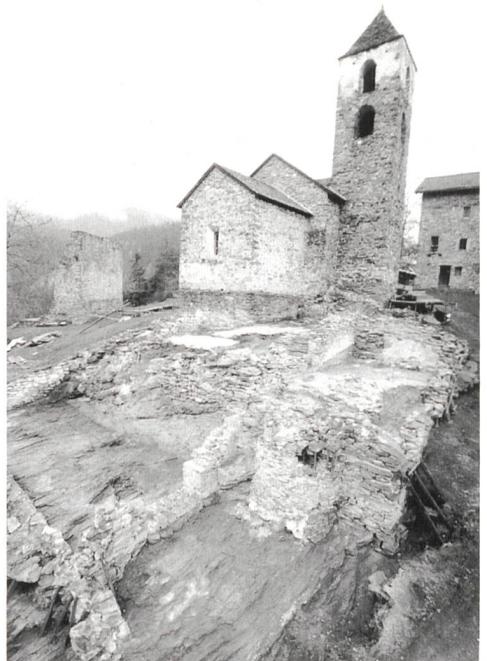
Abb. 39: Sils i. D., Burganlage Hohenrätien. Übersicht der ausgegrabenen früh- bis spätmittelalterlichen Kirchenanlage. Blick gegen Südwesten.

Im Berichtsjahr wurde auch das temporäre Schutzgebäude über den frühmittelalterlichen Kirchenbauten abgebaut, um die Anlage gesamthaft fotografieren zu können (Abb. 39). Da die Ruinen bis zu ihrer Restaurierung nicht ungeschützt bleiben dürfen, musste nach den erfolgten Aufnahmen der Schutzbau wieder aufgebaut werden. Auf die geplante Ausgrabung der Fläche im Chor der heutigen Kirche wird aus Kostengründen verzichtet. An dieser Stelle ist der Südwestteil der älteren Kirchenanlagen zu erwarten. Mit dem Verzicht auf weitere Untersuchungen kann mit der wissenschaftlichen Auswertung der Ausgrabung begonnen werden.

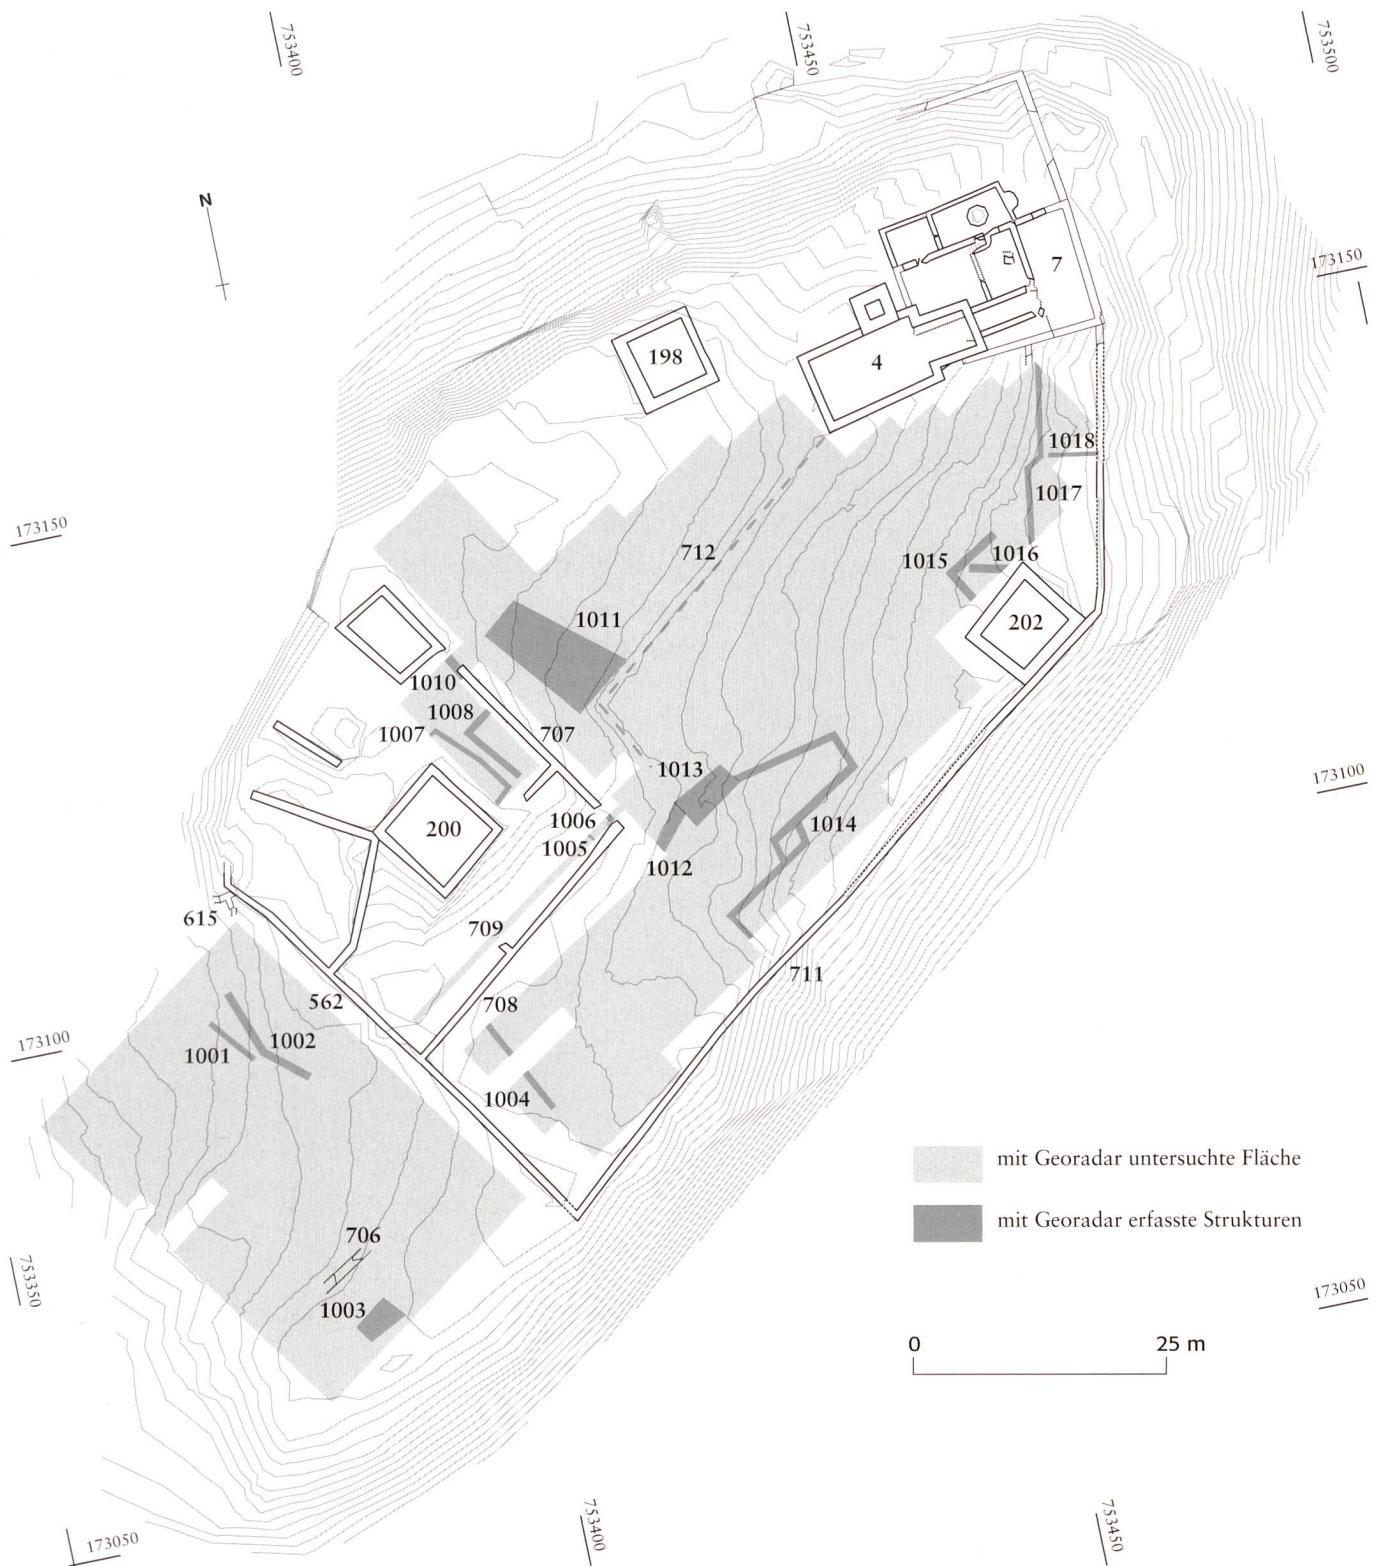
Abb. 40: Sils i. D., Burganlage Hohenrätien. Digitales Terrainmodell mit den durch Georadar erfassten Flächen und Strukturen. Mst. 1:750.

Die im Gegensatz zu den meisten Burganlagen Graubündens weitläufigen und fast ebenen Wiesenflächen auf dem Plateau boten sich für eine Untersuchung mit Georadar hervorragend an. Es konnte der grösste Teil der Plateaumfläche gemessen werden, insgesamt 3500 m<sup>2</sup> (Abb. 40). In den nicht untersuchten Bereichen verhinderten natürliche und künstliche Hindernisse die Aufnahme mit dem Georadar.

*Plateau Nordost:* An die südliche Mauer der ausgegrabenen Kirchenanlage stossen die bereits im Gelände erkennbaren Mauern Pos. 1017, 1018 von zwei langrechteckigen Räumen an, welche wahrscheinlich an die Umfassungsmauer angebaut sind. Wie Raum Pos. 7 sind vermutlich auch sie in den Felsen eingeschrotet.

Die Mauer Pos. 1017 springt um etwa 1,5

m nach Westen vor und setzt sich dann geradlinig in Richtung Nordecke des Turmes Pos. 202 fort. Rechtwinklig stösst von Nordwesten her eine zweite Mauer Pos. 1016 auf diese Turmecke.

Der im Radar ermittelte Mauerwinkel Pos. 1015 ist aufgrund der Tiefe der berechneten Abbruchkante älter als die an die Umfassungsmauer angefügten Räume Pos. 1017, 1018.

eckigen Bauten könnte es sich bei den Strukturen Pos. 1014 handeln. Anhand einer Sondierung konnte die im Radar erfassste Struktur sicher als Mauer Pos. 711 angesprochen werden. Diese biegt nach etwa 6 m nach Nordosten ab. Auf einer Länge von ca. 12 m Länge liegt sie parallel zur Umfassungsmauer und bildet dann mit weiteren Mauern ein Geviert, bei dem es sich um den Treppenabgang in tiefer gelegene Räume handeln kann. Der weitere Verlauf dieser Mauer entzieht sich einer schlüssigen Deutung.

Die im RadARBild erkennbare Anomalie Pos. 1013 kann vermutlich als rezenter, an einer Mauer deponierter Haufen von Lesesteinen interpretiert werden.

Zwischen der Südwestecke der bestehenden Kirche Pos. 4 und dem inneren Bering (Pos. 707, 708) verläuft auf über 30 m Länge geradlinig eine bis zu 1,5 m hohe Böschung Pos. 712, die etwa 5 m östlich des inneren Berings rechtwinklig nach Südwesten abknickt. Erstaunlicherweise ergeben die Radarergebnisse kein Anzeichen für eine Mauer. 5 m nördlich der Beringmauer zeigt der Georadar die Anomalie Pos. 1011 an, die in 0,80 m Tiefe über 6 m breit ist und sich mit zunehmender Tiefe deutlich verjüngt. Der südwestliche Rand der Anomalie verläuft exakt in der Verlängerung der oben beschriebenen Terrassenkante. Man ist deshalb versucht, sie als Graben zum Schutz der leicht zugänglichen Nordostseite des inneren Berings zu deuten.

*Plateau West:* Durch die Radarergebnisse konnte nachgewiesen werden, dass die Lücken (Pos. 1006, 1010) in der Nordostmauer des inneren Berings Pos. 707 die Folge neuzeitlicher Ausbrüche sind. Im späten 19. Jahrhundert bestand nördlich des Tur-

Die im Georadar erfassste Mauer Pos. 1005 könnte zu einem Bau Pos. 1008 gehören, der zwischen dem Turm und der nordöstlichen Beringmauer stand. Dessen zeitliches Verhältnis zum südlich gelegenen, konservierten Mauerstumpf Pos. 709 und zum zweiten Mauergeviert Pos. 1007 in der gleichen Zone kann nur durch eine archäologische Grabung geklärt werden.

In der Messfläche südlich des inneren Berings wurde im Radarmessbild nur die lineare Anomalie Pos. 1004 festgestellt, die vermutlich als rezente Leitung anzusprechen ist.

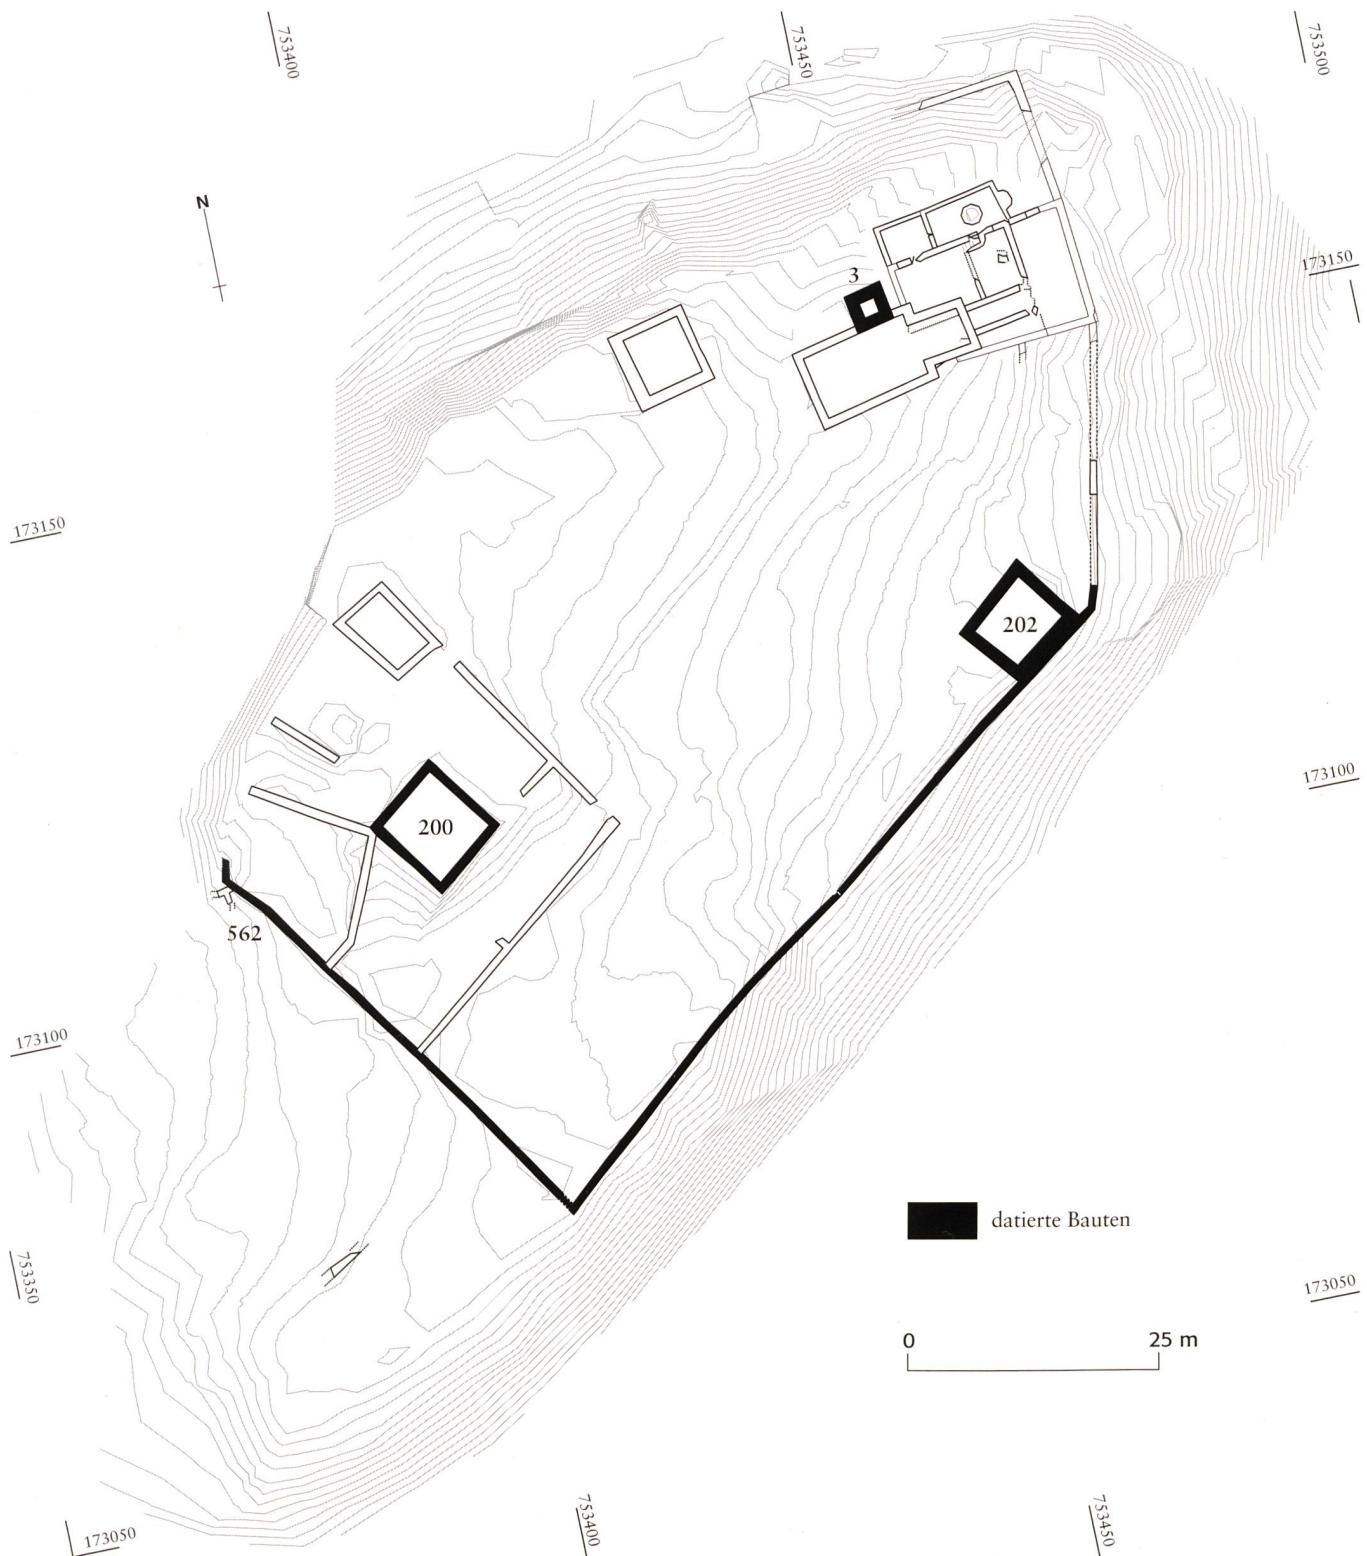
Abb. 41: Sils i. D., Burganlage Hohenrätien. Digitales Terrainmodell mit den datierten Bauten der Burganlage (Dendrochronologie, C14-Messungen). Mst. 1:750.

Bestimmt werden konnte bisher das Alter der Türme Pos. 200 und 202, der südlichen Beringmauer Pos. 562 und des Glockenturmes Pos. 3 (Abb. 41).

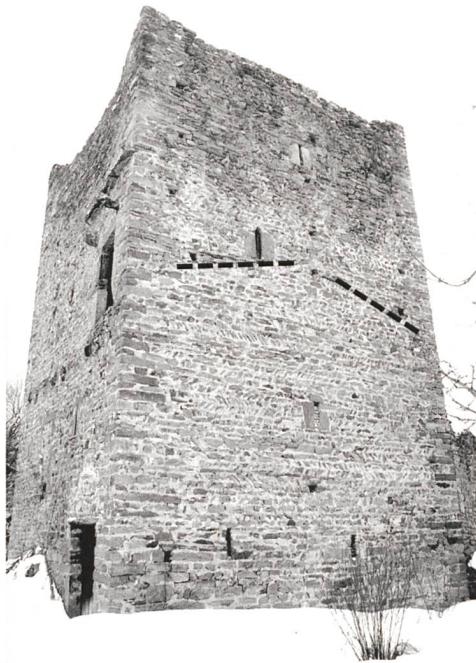
Abb. 42: Sils i. D., Burganlage Hohenrätien. Turm Pos. 200. An der Nordostwand ist das Giebeldach (gestrichelt) der ersten Bauphase zu erkennen. Blick gegen Südwesten.

**Turm Pos. 200:** Über das Alter dieses mehrphasigen, so genannten Hauptturmes ist in der Vergangenheit oft gerätselt worden.<sup>90</sup> An der Nord- und Südfassade des Turmes können zwei Bauphasen abgelesen werden. Das Gebäude der ersten Phase war zweigeschossig und besass ein flaches Giebeldach; die Giebelwände im Süden und Norden des Baues sind noch beinahe vollständig erhalten (Abb. 42). Aufgrund der geringen Mau-

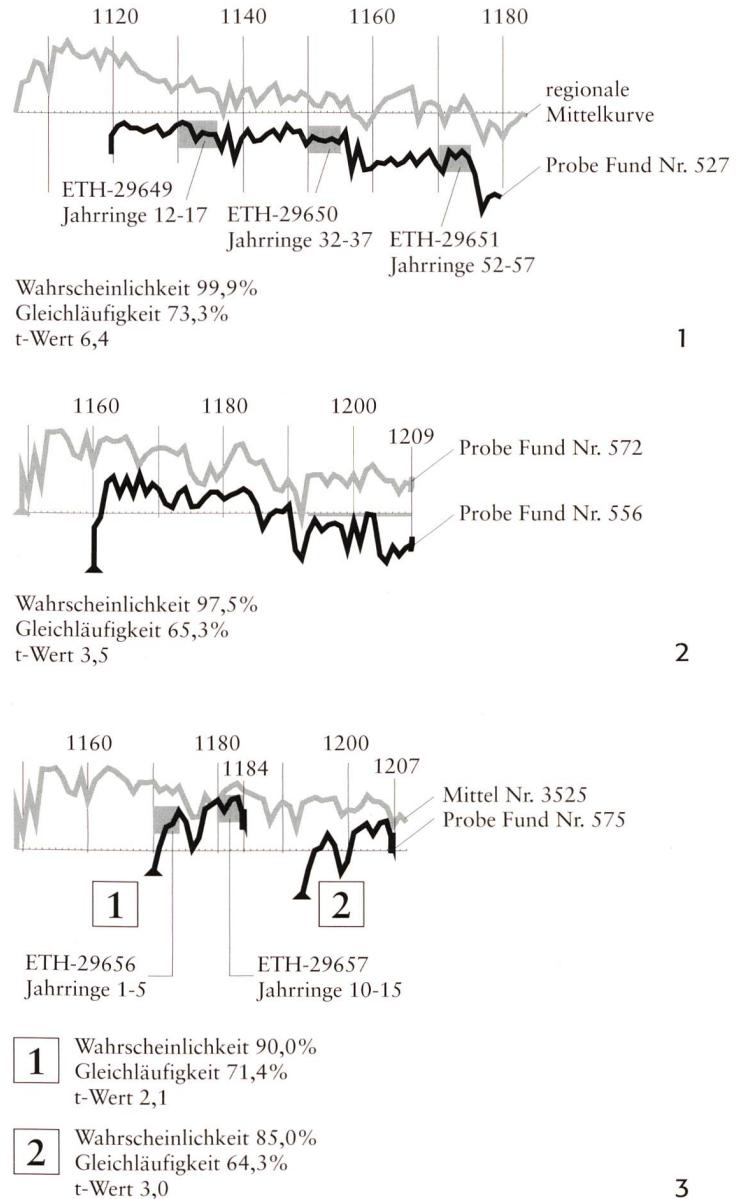
Abb. 43: Sils i. D., Burganlage Hohenrätien.

- 1 Deckungslage der Jahrringkurve des Sturzbrettes, Probe Fund Nr. 527 (Turm Pos. 200, Bauphase 1) auf der regionalen Mittelkurve;
- 2 Deckungslage der Jahrringkurve des Balkens, Probe Fund Nr. 556 (Turm Pos. 200, Bauphase 2) auf der Jahrringkurve des datierten Balkens, Probe Fund Nr. 572 (Turm Pos. 202);
- 3 die möglichen Deckungslagen der Jahrringkurve des Gerüstholzes, Probe Fund Nr. 575 (Beringmauer Pos. 562) auf der datierten Mittelkurve der Hölzer aus dem Turm Pos. 202.

erstärke von 80 cm sowie der Existenz eines ebenerdigen Eingangs liess sich dieser erste Bau bisher zeitlich nicht schlüssig einordnen. Als Ergebnis der dendrochronologischen Untersuchung, vorgenommen an zwei verbauten Hölzern<sup>91</sup>, kann nun der Zeitraum 1181/82 für die Errichtung dieses Kernbaus angegeben werden (Abb. 43,1; A-Korrelation, Endjahr 1180, Waldkante unsicher).

Jahrringkurve des Gerüstholzes mit den sicher datierten Ringsequenzen der Burganlage, erscheinen optisch gut aber mangels klarer Signaturen die Deckungslagen 1184 und 1207 (Abb. 43,3). Der Versuch, das Holz einwandfrei einem der beiden Daten durch wiggle-matching von zwei C14-Daten zuzuweisen, gelang für das ringarme Holz nicht. Nach dem Ergebnis der Intervallmessungen kann keines der beiden Datierungen als sicher ermittelt werden, obwohl die Übereinstimmung der Daten mit der Kalibrationskurve für das Jahr 1207 besser ist (Abb. 44,3).

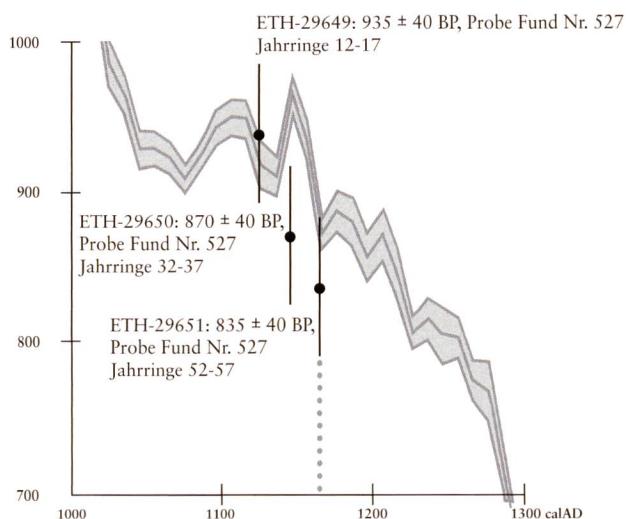
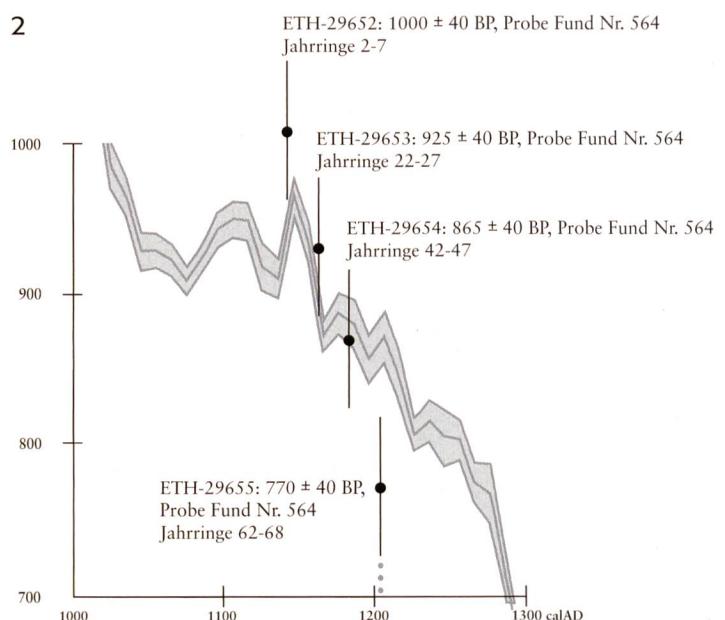
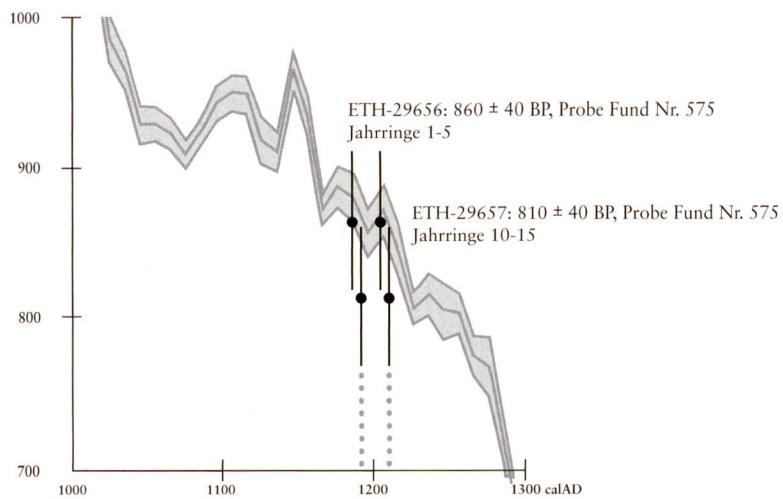
Abb. 44: Sils i. D., Burganlage Hohenrätien. Ausschnitt der dekadischen Kalibrationskurve der C14-Werte mit der Lage der Daten für folgende Hölzer:

- 1 Probe Fund Nr. 527  
(Sturzbrett aus Turm Pos. 200, Bauphase 1);
- 2 Probe Fund Nr. 564  
(Balken aus Turm Pos. 200, Bauphase 2);
- 3 Probe Fund Nr. 575  
(Gerüstholz aus Beringmauer Pos. 562).

Noch bevor diese dendrochronologische Datierung gelang<sup>92</sup>, wurden der Probe Fund Nr. 527 drei Proben für C14-Messungen entnommen. Die Proben gleich langer Jahrring-Sequenzen sind in Abständen von 20 Jahren herausgeschnitten worden. Dank solcher Intervallmessungen kann für eine Datierung ein engerer Zeitraum bestimmt werden als für eine C14-Einzelmessung eines Holzes (wiggle-matching). Obwohl die Übereinstimmung der drei C14-Daten mit der C14-Korrekturkurve (Kalibrationskurve) mässig ist, widerspricht sie nicht grundsätzlich dem sicheren Dendrodatum 1180 (Abb. 44,1).

obwohl die Synchronisation der Datenserie mit der C14-Korrekturkurve (Kalibrationskurve) nicht in der gewünschten Qualität erscheint (Abb. 44,2). Geht man dennoch von der Richtigkeit dieser Datierung aus, liegen Fälldaten für die Jahre 1208 und 1209 vor. Für den geringen zeitlichen Abstand (knapp 30 Jahre) zwischen der Errichtung des ersten Baus und der Aufhöhung spricht neben den unsicheren Dendrodaten auch der nahezu übereinstimmende Mauercharakter. Dies ist allen bisherigen wissenschaftlichen Bearbeitern ebenfalls aufgefallen. Werner Meyer beschreibt das Mauerwerk mit den Worten *kleine Bruchsteine mit viel opus spicatum* (Ährenverband) *in lagerhaftem Verband. Ecksteine mit Kantenschlag, aber ohne Bossen.*<sup>93</sup>

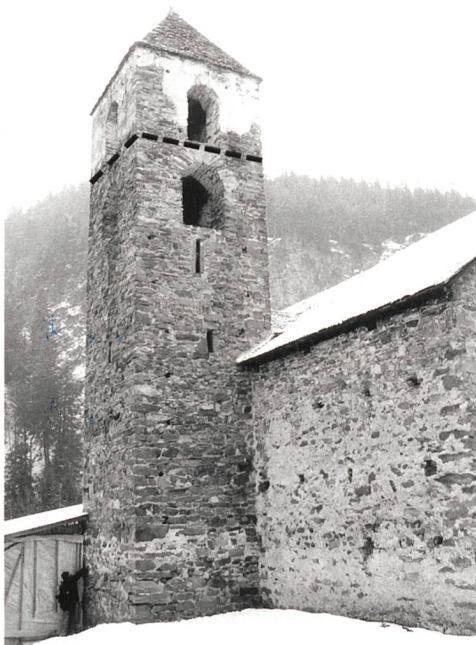
Abb. 45: Sils i. D., Burganlage Hohenrätien. Glockenturm Pos. 3. Die Baufuge (gestrichelt) zeigt, dass das oberste Geschoss mit dem Pyramidendach in der jüngeren Bauphase aufgesetzt worden ist. Blick gegen Südosten.

*Glockenturm Pos. 3:* Der Turm stand zuerst frei neben der östlich gelegenen Vorgängerkirche (Abb. 45). Am Bauwerk sind drei Phasen zu erkennen. Eine horizontale Fuge über dem ersten Geschoss mit Schallöffnungen zeigt, dass das darüber liegende Ge-

schoss mit dem Pyramidendach später aufgesetzt worden ist. In der dritten Phase wurden die oberen Schallöffnungen verengt und mit Verputz überzogen.
