Artikel: Neue Erkenntnisse zur Burganlage Hohenrätien, Sils i. D.

## Neue Erkenntnisse zur Burganlage Hohenrätien, Sils i. D.

LK 1215, 753 408/173 151, 947 m ü. M.

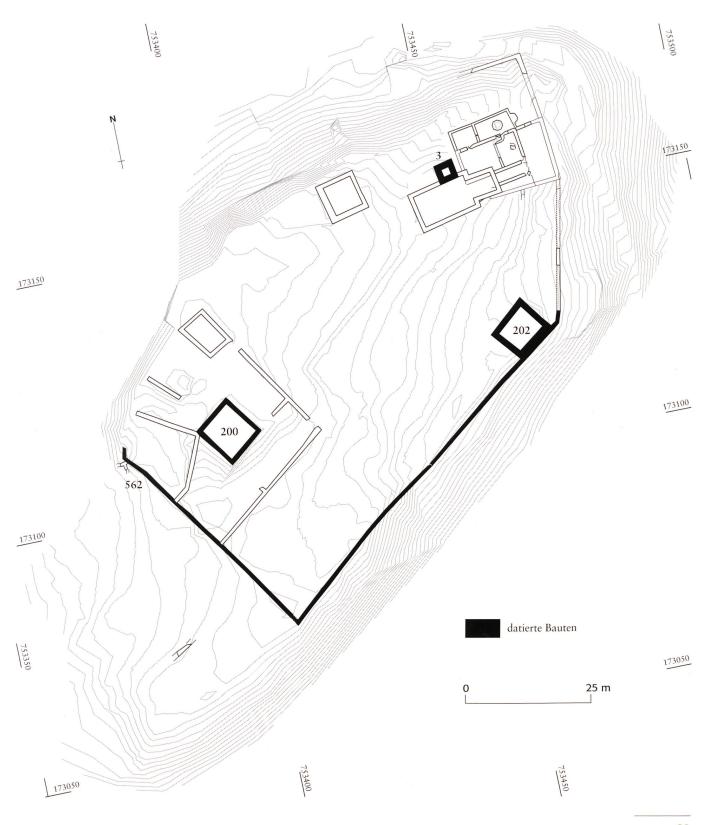
Abb. 41: Sils i. D., Burganlage Hohenrätien. Digitales Terrainmodell mit den datierten Bauten der Burganlage (Dendrochronologie, C14-Messungen). Mst. 1:750.

Bestimmt werden konnte bisher das Alter der Türme Pos. 200 und 202, der südlichen Beringmauer Pos. 562 und des Glockenturmes Pos. 3 (Abb. 41).

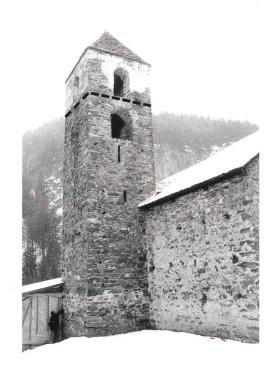
Abb. 45: Sils i. D., Burganlage Hohenrätien. Glockenturm Pos. 3. Die Baufuge (gestrichelt) zeigt, dass das oberste Geschoss mit dem Pyramidendach in der jüngeren Bauphase aufgesetzt worden ist. Blick gegen Südosten.

Glockenturm Pos. 3: Der Turm stand zuerst frei neben der östlich gelegenen Vorgängerkirche (Abb. 45). Am Bauwerk sind drei Phasen zu erkennen. Eine horizontale Fuge über dem ersten Geschoss mit Schallöffnungen zeigt, dass das darüber liegende Ge-

schoss mit dem Pyramidendach später aufgesetzt worden ist. In der dritten Phase wurden die oberen Schallöffnungen verengt und mit Verputz überzogen.
