Artikel: Die Innenrestaurierung der Kirche S. Vigeli in Tujetsch, Sedrun
Autor: Rutishauser, Hans
DOI: <https://doi.org/10.5169/seals-821205>

**Die Innenrestaurierung der
Kirche S. Vigeli in Tujetsch,
Sedrun**

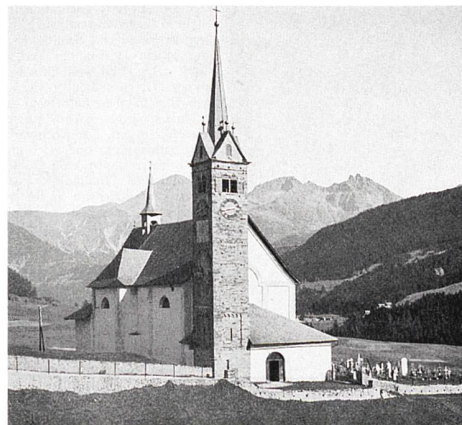
Abb. 96: Tujetsch, Sedrun, Kirche S. Vigeli. Blick gegen Osten. Zustand um 1940.

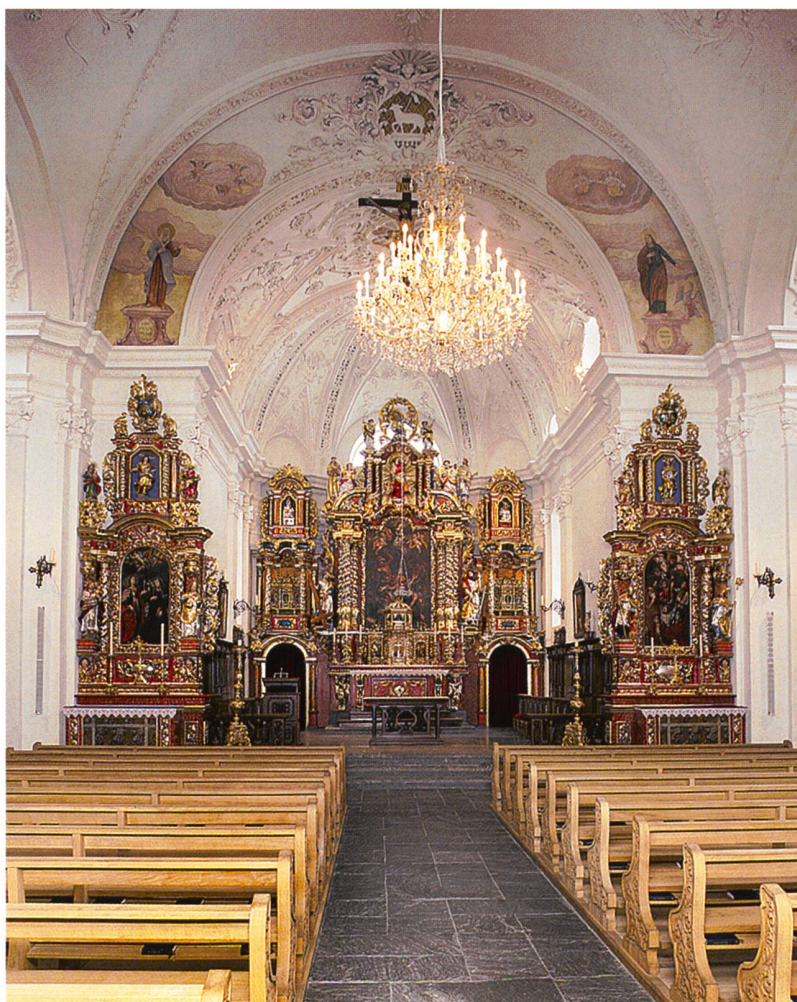
Abb. 97: Tujetsch, Sedrun,
Kirche S. Vigeli. Blick Rich-
tung Chor auf die Ritz'schen
Barockaltäre. Nachzustand.

Am 12. Juli 1695 erfolgte die Neuweihe der Kirche. Von den fünf Altären waren vorerst nur zwei mit einem Aufsatz geschmückt: In der Südseitenkapelle stand der spätgotische Hochaltarschrein von 1515 und in der Nordseitenkapelle der stuckierte Rosenkranzaltar der gleichnamigen Bruderschaft von 1691, ein Werk von Stuckateuren aus dem Misox. Die drei Barockretabel der Familie Ritz aus Selkingen im Wallis, die heute den Hauptschmuck der Vigiliuskirche bilden, kamen erst nachträglich dazu: Das Hochaltarretabel schuf in den Jahren 1702/03 Johannes Ritz, die beiden Chorschulter-Altarretabel baute dessen Sohn Johann Jodok Ritz um 1725 (Abb. 97).

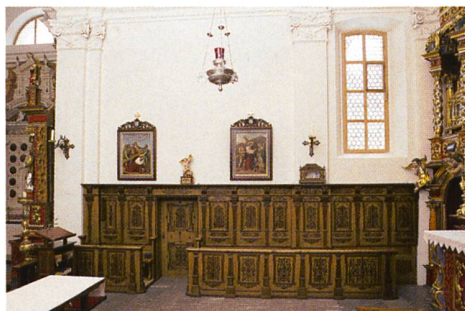
Lange Zeit waren die Verantwortlichen im Zweifel, ob es angebracht und notwendig sei, die Eisenfenster von 1935 mit ihren getönten Sechseck-Bleiglasfassungen durch Holzfenster zu ersetzen. Eisenfenster wurden bis in die 1960er Jahre als scheinbar unverwüsthliche technische Neuerungen in vielen Kirchen Graubündens eingebaut. Dabei hatte man allerdings kaum mit der Kondensations-Belastung solcher Fenster gerechnet: Eisenfenster sind in der Regel

Abb. 99: Tujetsch, Sedrun, Kirche S. Vigeli. Blick auf die nördliche Chorwand, nach der Restaurierung. Rechts im Bild eines der erneuerten Fenster.

So waren auch die Eisenfensterrahmen in Sedrun korrodiert. Sie sind durch neue Lärchenholzfenster aus der Schreinerei des Benediktinerklosters Engelberg OW ersetzt und mit Butzenscheiben geschlossen worden (Abb. 99). Einzelne Fensterflügel sind mit einem kleinen Motor ausgerüstet und können zu Lüftungszwecken automatisch bedient werden – eine Konzession an die heutigen Komfortansprüche.

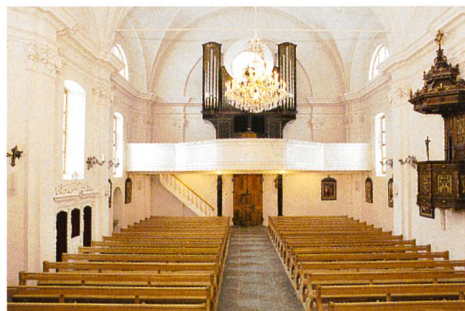
Abb. 100: Tujetsch, Sedrun, Kirche S. Vigeli. Blick Richtung Eingang. Nachzustand.

An der Empore wurde die fastäferartige Brüstungsverkleidung, die als Fremdkörper im barock bestimmten Kirchenraum wirkte, entfernt und die Kranz- und Fussprofile nach alten Fotos ergänzt. Die Brüstung und die Emporenuntersicht sind nun in gebrochenem Weiss gestrichen. Die optisch zu schlanken eisernen Emporenstützen wur-

den mit gedrechselten gehöhlten Holzsäulen eingefasst, deren Form sich an historischen Emporensäulen orientiert. Sie wurden wie auch das Orgelgehäuse vom Restaurator schwarz gefasst, mit weissen Adern als Marmorimitation (Abb. 100). Diese Neufassung ist zwar eine freie Interpretation ohne historischen Befund, sie fügt jedoch die neue Orgel von 1957 harmonisch in den barocken Kirchenraum.

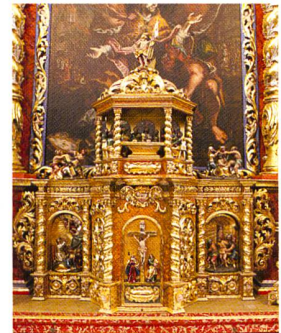
Abb. 102. Tujetsch, Sedrun, Kirche S. Vigeli. Der Tabernakel des Hochaltars von 1703. Nachzustand.

rundes Tempelgehäuse mit zwei Seitenflügeln (Abb. 102). Er wird gekrönt von einem offenen Pavillon, in dem sich puppenstubenartig Christus und die Apostel zum Abendmahl versammelt haben. Beim Einbau eines Stahlresors war 1934 die Sockelpartie des Tabernakels verlängert und neu gestaltet worden. Jetzt ergänzte der Bildhauer die fehlenden Teile, nämlich eine Expositurkonsole, eine Kartusche, Engelsköpfe und Rosettenmedaillons nach vorhandenen Zierteilen, so dass sich der Tabernakel wieder harmonisch in den Sockelbereich des Hochaltars einfügt. Die in roter Marmorimitation bemalten Hintergründe des Hochaltarretabels waren stellenweise noch vorhanden und konnten freigelegt werden; sie bestehen aus farblosem und rubinrotem Schellack sowie aus Krapplack. 1934 waren sie grossflächig in einer wenig gekonnten roten Marmorierung überfasst und teilweise ergänzt worden.

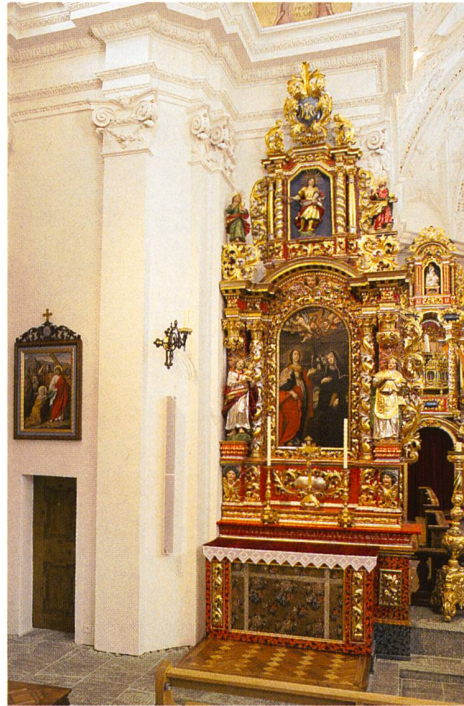
Abb. 103: Tujetsch, Sedrun,
Kirche S. Vigeli. Der linke
Chorschulteraltar aus der
Zeit um 1725. Nachzustand.

Die Retabel der beiden Chorschulteraltäre von Johann Jodok Ritz (Abb. 103) waren 1934 wie das Hochaltarretabel neu vergolddet und versilbert worden. Die ursprünglichen Lüsterauflagen (Farben auf Silbergrund) waren in Resten zweifelsfrei nachzuweisen. Ebenso hatte man die Inkarnate nur leicht angeschliffen und die roten Marmorimitationen der grossen Hintergrundflächen waren unter der Übermalung von Xaver Stöckli weitgehend noch vorhanden. Die fehlende marmorierte Bemalung der seitlichen Altarblockverkleidung musste rekonstruiert werden.

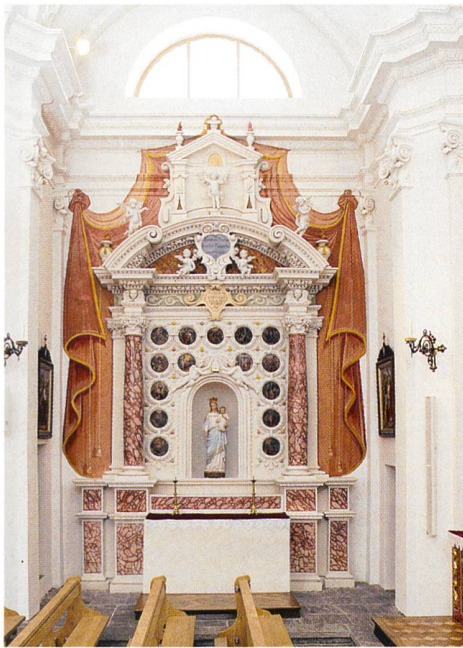
Abb. 104: Tujetsch, Sedrun, Kirche S. Vigeli. Der stuckierte Rosenkranzaltar in der Nordkapelle von 1691 (Muttergottesstatue von 1888/89). Nachzustand.

Eine besonders aufwändige Freilegungs- und Restaurierungsarbeit erforderte der barocke Stuckaltar in der nördlichen Seitenkapelle von 1691 (Abb. 104). Das Zentrum des stuckierten Altaraufsatzes bildet eine mit profiliertem Rahmen gefasste Rundbogennische, die zur Aufnahme eines Muttergottesbildes bestimmt ist. Auf dem Rahmenrund sitzen zwei Putti, die eine (jüngere) goldene Holzkrone halten. Der Hintergrund zwischen Nischenrahmen und den beiden Säulen, die den Architrav und Segmentgiebel tragen, belegen 15 Stuckmedaillons in Blattrahmen mit Vierblattblüten in den Zwickeln. Die Medaillons zeigen je fünf Szenen des Freudenreichen, Glorreichen und Schmerzhafte Rosenkranzes. Diese Szenen sind mit Ölfarben auf runde, verzinnete Eisenbleche gemalt. Der ursprünglich weiss gefasste Stuckaltaraufsatz war im Giebelfeld, auf den Säulen

und an den Füllungen der Säulenpostamente und Leuchterbänke in der Art roten Knollenmarmors bemalt, der Hintergrund der plastischen Architravranken malachitgrün. Beidseits des Retabels ist ein roter Vorhang mit gelbem Saum auf die Hintergrundwand gemalt. Der Stuck wies zwei jüngere Übermalungen auf. Nach der Freilegung und den Retuschen mit Leim- und Kaseinfarbe zeigt der Altar weitgehend wieder den Farbklang von 1691, nur die Muttergottesfigur von 1888/89 wirkt in ihrer nazarenischen Schlichtheit etwas verloren inmitten der kräftigen Stuckzier des Hochbarock.

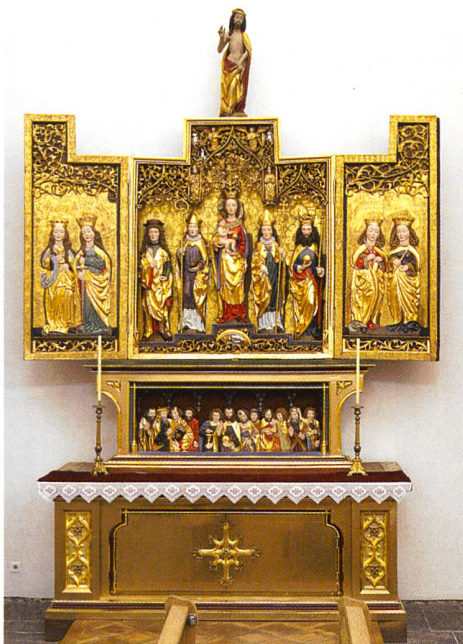
Abb. 105: Tujetsch, Sedrun, Kirche S. Vigeli. Flügelretabel von 1515 in der südlichen Seitenkapelle, der Hochaltar der spätgotischen Anlage (Figuren grösstenteils rekonstruiert). Zustand 2006.

Als Entsprechung zum Stuckaltar in der Nordseitenkapelle steht in der Südseitenkapelle der ehemalige spätgotische Hochaltar von 1515 auf einer 1888 erneuerten Predella (Abb. 105). Die Altarmensa ist ein Holzkasten mit zweiflügliger Tür, dessen Inneres den toten Christus im Grab, eine Figur von 1888, zeigt. Der spätgotische Flügelaltar wurde 1991 seiner Figuren beraubt. Heute ist nur noch der bekrönende Schmerzensmann original. Die Hauptfigur des Schreins, eine Muttergottes mit Kind, wurde auf dem Oberalppass im Schnee aufgefunden und danach durch Restaurator Beat Fischer, Sarn, fachgerecht konserviert; seit 1994 wird sie an sicherem Ort in der Kirche aufbewahrt. Alle übrigen Figuren des Schreins, der Flügelinnenseiten und der Predella, 21 an der Zahl, sind Kopien einer Südtiroler Werkstatt nach fotografischen Vorlagen. Vier spätgotische Figuren, vielleicht die Bekrönungsfiguren des ehemaligen Hochaltars oder aus kleineren Seitenaltären stammend, befinden sich im historischen Museum in Basel.
