Artikel: Die Innenrestaurierung der Kirche S. Vigeli in Tujetsch, Sedrun
Autor: Rutishauser, Hans
DOI: <https://doi.org/10.5169/seals-821205>

**Die Innenrestaurierung der
Kirche S. Vigeli in Tujetsch,
Sedrun**

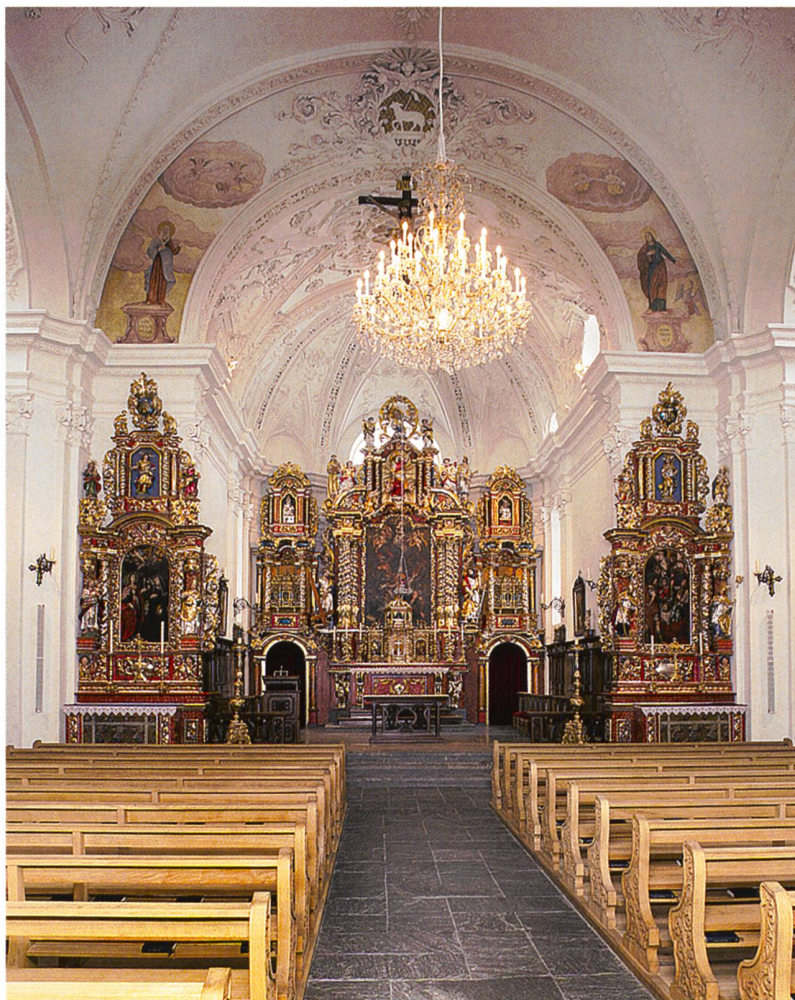
Abb. 97: Tujetsch, Sedrun,
Kirche S. Vigeli. Blick Rich-
tung Chor auf die Ritz'schen
Barockaltäre. Nachzustand.

Am 12. Juli 1695 erfolgte die Neuweihe der Kirche. Von den fünf Altären waren vorerst nur zwei mit einem Aufsatz geschmückt: In der Südseitenkapelle stand der spätgotische Hochaltarschrein von 1515 und in der Nordseitenkapelle der stuckierte Rosenkranzaltar der gleichnamigen Bruderschaft von 1691, ein Werk von Stuckateuren aus dem Misox. Die drei Barockretabel der Familie Ritz aus Selkingen im Wallis, die heute den Hauptschmuck der Vigiliuskirche bilden, kamen erst nachträglich dazu: Das Hochaltarretabel schuf in den Jahren 1702/03 Johannes Ritz, die beiden Chorschulter-Altarretabel baute dessen Sohn Johann Jodok Ritz um 1725 (Abb. 97).

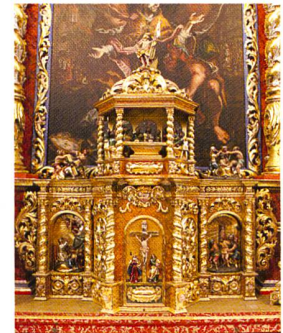
Abb. 102. Tujetsch, Sedrun, Kirche S. Vigeli. Der Tabernakel des Hochaltars von 1703. Nachzustand.

rundes Tempelgehäuse mit zwei Seitenflügeln (Abb. 102). Er wird gekrönt von einem offenen Pavillon, in dem sich puppenstubenartig Christus und die Apostel zum Abendmahl versammelt haben. Beim Einbau eines Stahlresors war 1934 die Sockelpartie des Tabernakels verlängert und neu gestaltet worden. Jetzt ergänzte der Bildhauer die fehlenden Teile, nämlich eine Expositurkonsole, eine Kartusche, Engelsköpfe und Rosettenmedaillons nach vorhandenen Zierteilen, so dass sich der Tabernakel wieder harmonisch in den Sockelbereich des Hochaltars einfügt. Die in roter Marmorimitation bemalten Hintergründe des Hochaltarretabels waren stellenweise noch vorhanden und konnten freigelegt werden; sie bestehen aus farblosem und rubinrotem Schellack sowie aus Krapplack. 1934 waren sie grossflächig in einer wenig gekonnten roten Marmorierung überfasst und teilweise ergänzt worden.
