**Band:** - (2006)

**Artikel:** Die Innenrestaurierung der Kirche S. Vigeli in Tujetsch, Sedrun

Autor: Rutishauser, Hans

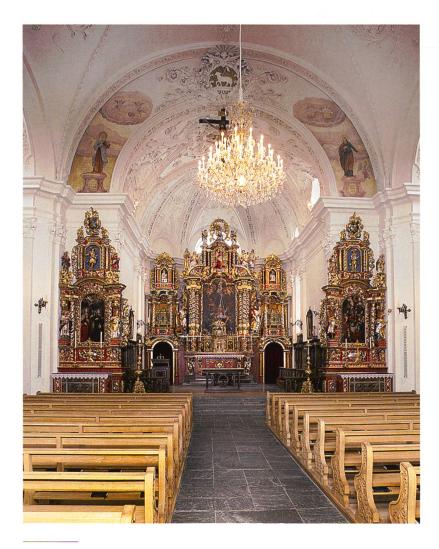
Abb. 96: Tujetsch, Sedrun, Kirche S. Vigeli: Blick gegen Osten. Zustand um 1940.

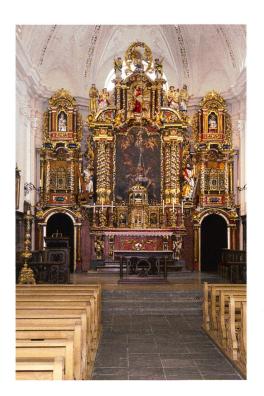
Abb. 101: Tujetsch, Sedrun, Kirche S. Vigeli. Der Hochaltar von 1703. Nachzustand.

Das Hochaltarretabel (Abb. 101) ist am Sockel der lebensgrossen Figur des Hl. Paulus signiert: «Johannes Riz von Wals hat diesen altar gemacht». Der Sockel der gegenüberstehenden Petrusfigur trägt das Erstellungsdatum: «1703». Auf der Rückseite der Altarmittelwand ist aufgemalt: «Renoviert 1934, X. Stöckli und Söhne Stans Unter H. H. Pfarrer Fetz».

Vermutlich war der Hochaltar von Ritz bereits 1888/89 teilweise neu übermalt worden. 1934 wurde der Mittelteil des von sechs Säulen getragenen triumpfportalähnlichen Retabels weitgehend neu mit Kreide grundiert und daraufhin neu vergoldet und ver-

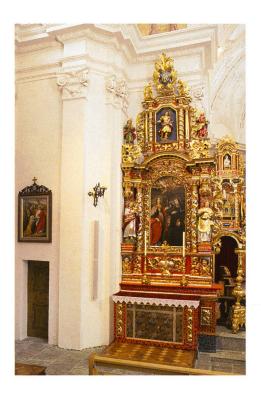
Abb. 103: Tujetsch, Sedrun, Kirche S. Vigeli. Der linke Chorschulteraltar aus der Zeit um 1725. Nachzustand.

Die Retabel der beiden Chorschulteraltäre von Johann Jodok Ritz (Abb. 103) waren 1934 wie das Hochaltarretabel neu vergoldet und versilbert worden. Die ursprünglichen Lüsterauflagen (Farben auf Silbergrund) waren in Resten zweifelsfrei nachzuweisen. Ebenso hatte man die Inkarnate nur leicht angeschliffen und die roten Marmorimitationen der grossen Hintergrundflächen waren unter der Übermalung von Xaver Stöckli weitgehend noch vorhanden. Die fehlende marmorierte Bemalung der seitlichen Altarblockverkleidung musste rekonstruiert werden.

silbert. Original barocke Metallauflagen haben sich an den seitlichen Aufbauten und an den darin stehenden Reliquienschreinen weitgehend erhalten. Die ursprüngliche Fassung der zahlreichen Figuren liess sich in Unterschnitten, Gewandfalten und an Rückseiten noch nachweisen. Überdies hat man seit der Restaurierung der Kirche St. Mariae Geburt und Johannes Baptist in Vrin (im Jahr 1982/84) grundsätzlich Kenntnis der Beschaffenheit Ritz'scher Fassungen.

So konnten die bunten Gewänder und die roten und grünen Lüster nach Befund rekonstruiert werden. Die Inkarnate an Händen und Füssen waren nur leicht angeschliffen und dann übermalt worden, man hatte sie jedoch nirgends gänzlich entfernt. Die für den Gesamteindruck der Figuren sehr bestimmenden Fleischtöne wurden also freigelegt und zurückhaltend retuschiert.

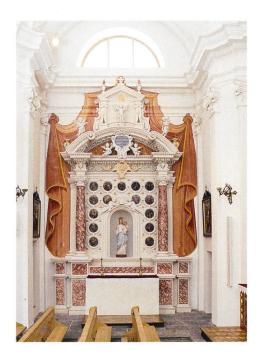
Abb. 104: Tujetsch, Sedrun, Kirche S. Vigeli. Der stuckierte Rosenkranzaltar in der Nordkapelle von 1691 (Muttergottesstatue von 1888/89). Nachzustand.

Eine besonders aufwändige Freilegungsund Restaurierungsarbeit erforderte der barocke Stuckaltar in der nördlichen Seitenkapelle von 1691 (Abb. 104). Das Zentrum des stuckierten Altaraufsatzes bildet eine mit profiliertem Rahmen gefasste Rundbogennische, die zur Aufnahme eines Muttergottesbildes bestimmt ist. Auf dem Rahmenrund sitzen zwei Putti, die eine (jüngere) goldene Holzkrone halten. Der Hintergrund zwischen Nischenrahmen und den beiden Säulen, die den Architrav und Segmentgiebel tragen, belegen 15 Stuckmedaillons in Blattrahmen mit Vierblattblüten in den Zwickeln. Die Medaillons zeigen je fünf Szenen des Freudenreichen, Glorreichen und Schmerzhaften Rosenkranzes. Diese Szenen sind mit Ölfarben auf runde, verzinnte Eisenbleche gemalt. Der ursprünglich weiss gefasste Stuckaltaraufsatz war im Giebelfeld, auf den Säulen und an den Füllungen der Säulenpostamente und Leuchterbänke in der Art roten Knollenmarmors bemalt, der Hintergrund der plastischen Architravranken malachitgrün. Beidseits des Retabels ist ein roter Vorhang mit gelbem Saum auf die Hintergrundwand gemalt. Der Stuck wies zwei jüngere Übermalungen auf. Nach der Freilegung und den Retuschen mit Leim- und Kaseinfarbe zeigt der Altar weitgehend wieder den Farbklang von 1691, nur die Muttergottesfigur von 1888/89 wirkt in ihrer nazarenischen Schlichtheit etwas verloren inmitten der kräftigen Stuckzier des Hochbarock.

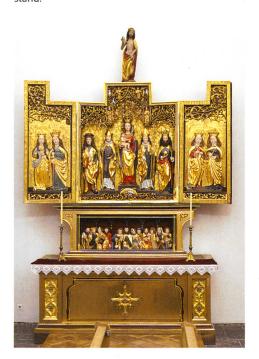
Abb. 105: Tujetsch, Sedrun, Kirche S. Vigeli. Flügelretabel von 1515 in der südlichen Seitenkapelle, der Hochaltar der spätgotischen Anlage (Figuren grösstenteils rekonstruiert). Zustand 2006.

Als Entsprechung zum Stuckaltar in der Nordseitenkapelle steht in der Südseitenkapelle der ehemalige spätgotische Hochaltar von 1515 auf einer 1888 erneuerten Predella (Abb. 105). Die Altarmensa ist ein Holzkasten mit zweiflügliger Tür, dessen Inneres den toten Christus im Grab, eine Figur von 1888, zeigt. Der spätgotische Flügelaltar wurde 1991 seiner Figuren beraubt. Heute ist nur noch der bekrönende Schmerzensmann original. Die Hauptfigur des Schreins, eine Muttergottes mit Kind, wurde auf dem Oberalppass im Schnee aufgefunden und danach durch Restaurator Beat Fischer, Sarn, fachgerecht konserviert; seit 1994 wird sie an sicherem Ort in der Kirche aufbewahrt. Alle übrigen Figuren des Schreins, der Flügelinnenseiten und der Predella, 21 an der Zahl, sind Kopien einer Südtiroler Werkstatt nach fotografischen Vorlagen. Vier spätgotische Figuren, vielleicht die Bekrönungsfiguren des ehemaligen Hochaltars oder aus kleineren Seitenaltären stammend, befinden sich im historischen Museum in Basel.
